# Asbestinventarisatetest

Fierensveld 21, 9420 Erpe-Mere

Attestnummer : 20260512-000366.000

**Niet-asbestveilig**

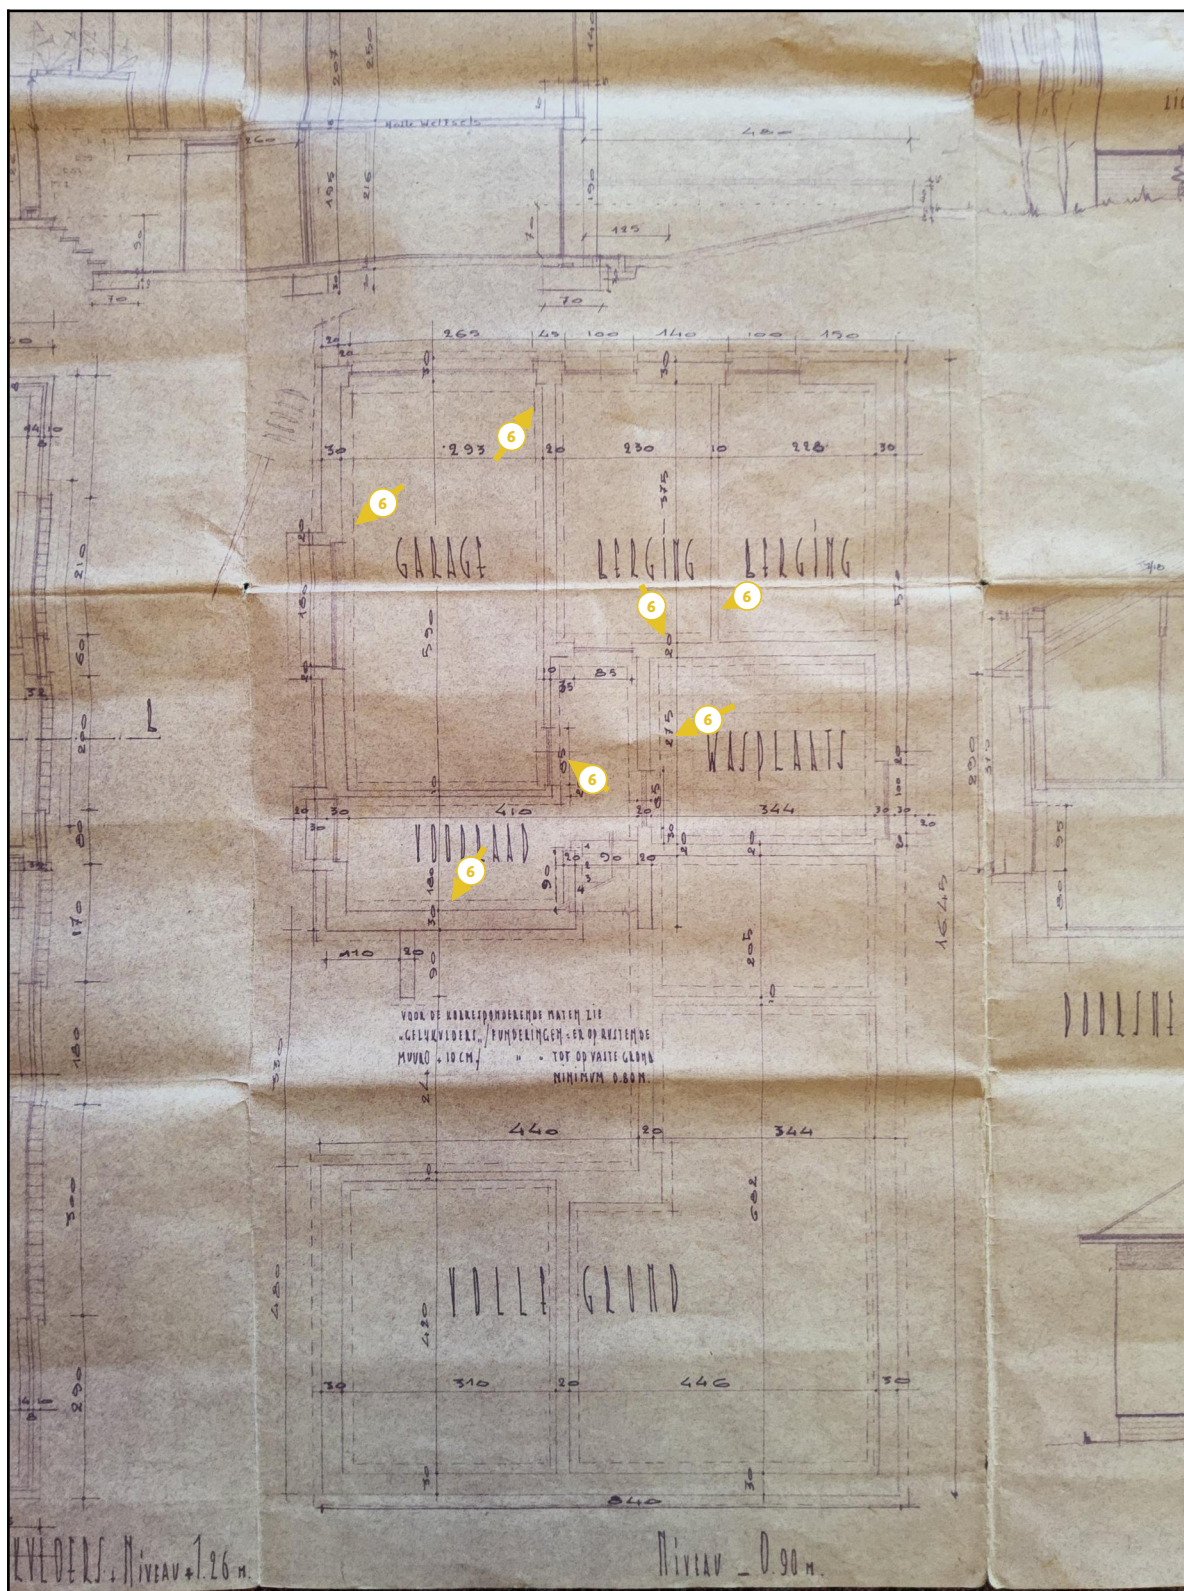
## Plan 1.1: Kelder & garage

| 6. bakeliet schakelaars en stopcontacten,<br>zekering | Asbestmateriaal | Zorgvuldig beheren |

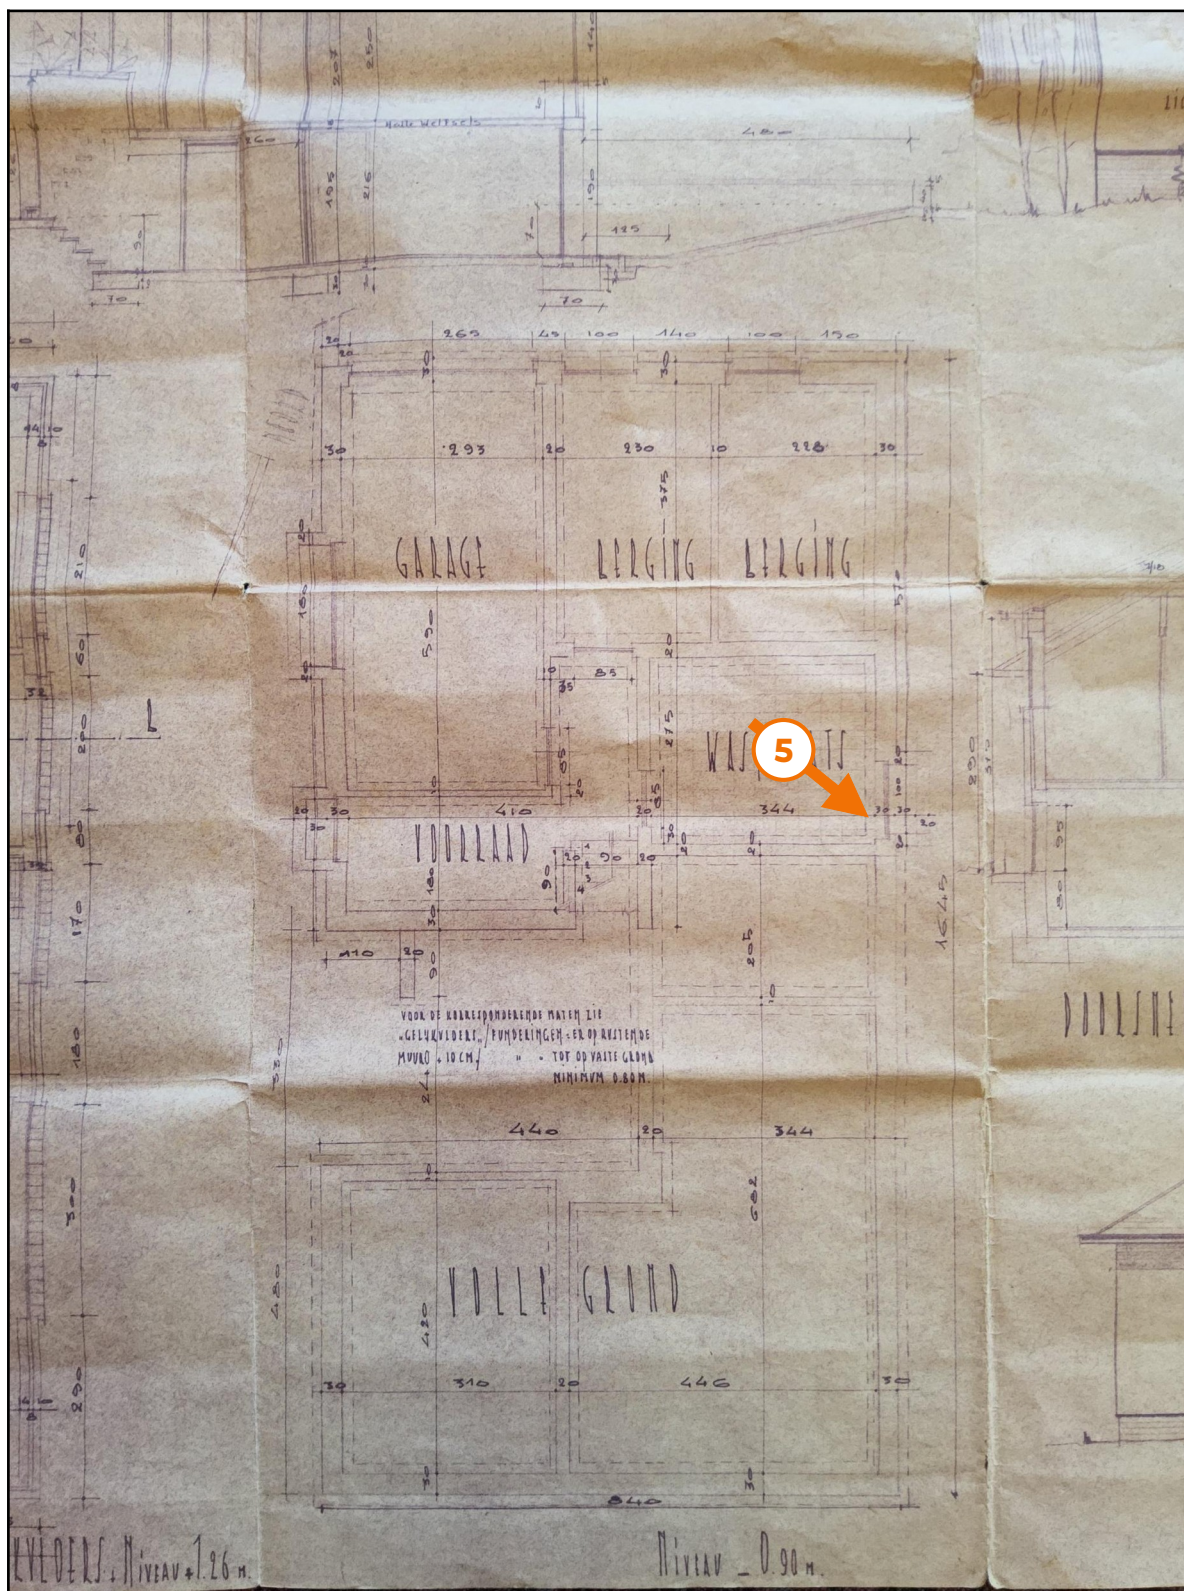
## Plan 1.2: Kelder & garage

| 5. water afvoerbuis water | Asbestmateriaal | <a href="#">Verwijderen</a> |

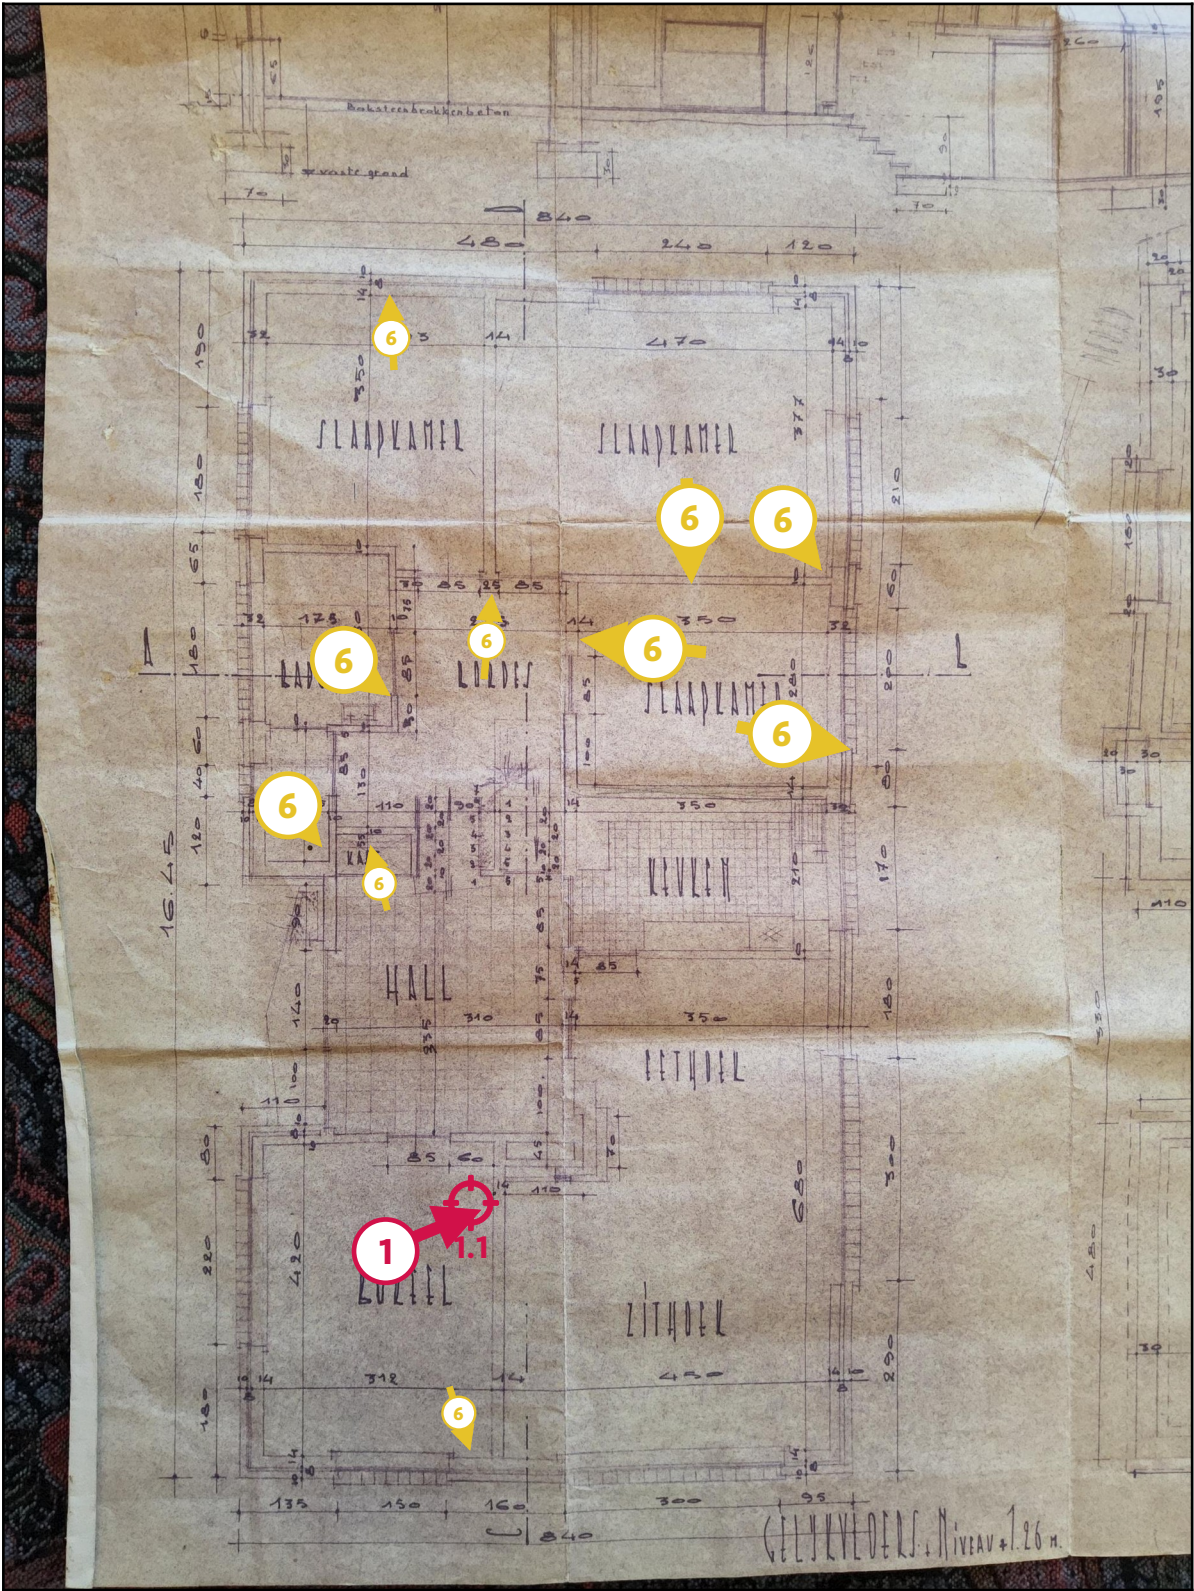
# Plan 1.4: Gelijkvloers

| 6. bakeliet schakelaars en stopcontacten, zekering | Asbestmateriaal | Zorgvuldig beheren |

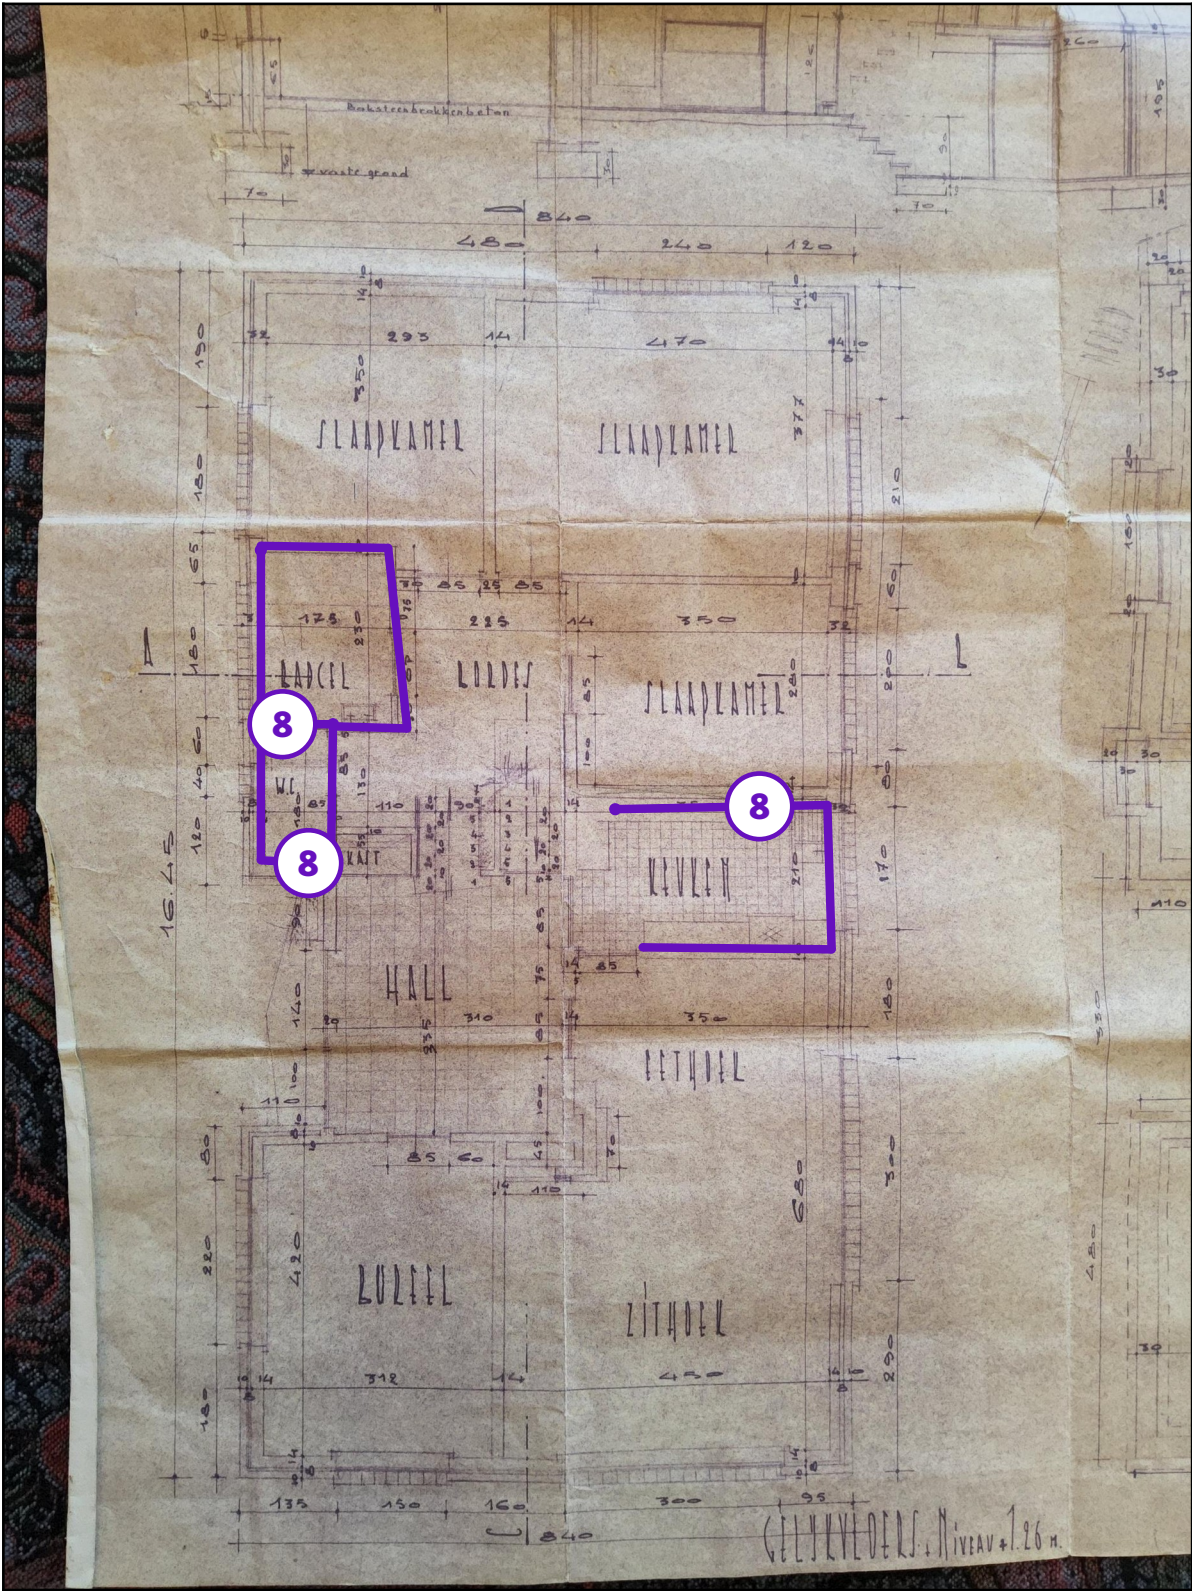
# Plan 1.5: Gelijkvloers

| 8. Ijmlaag achter faiences | Advies | - |

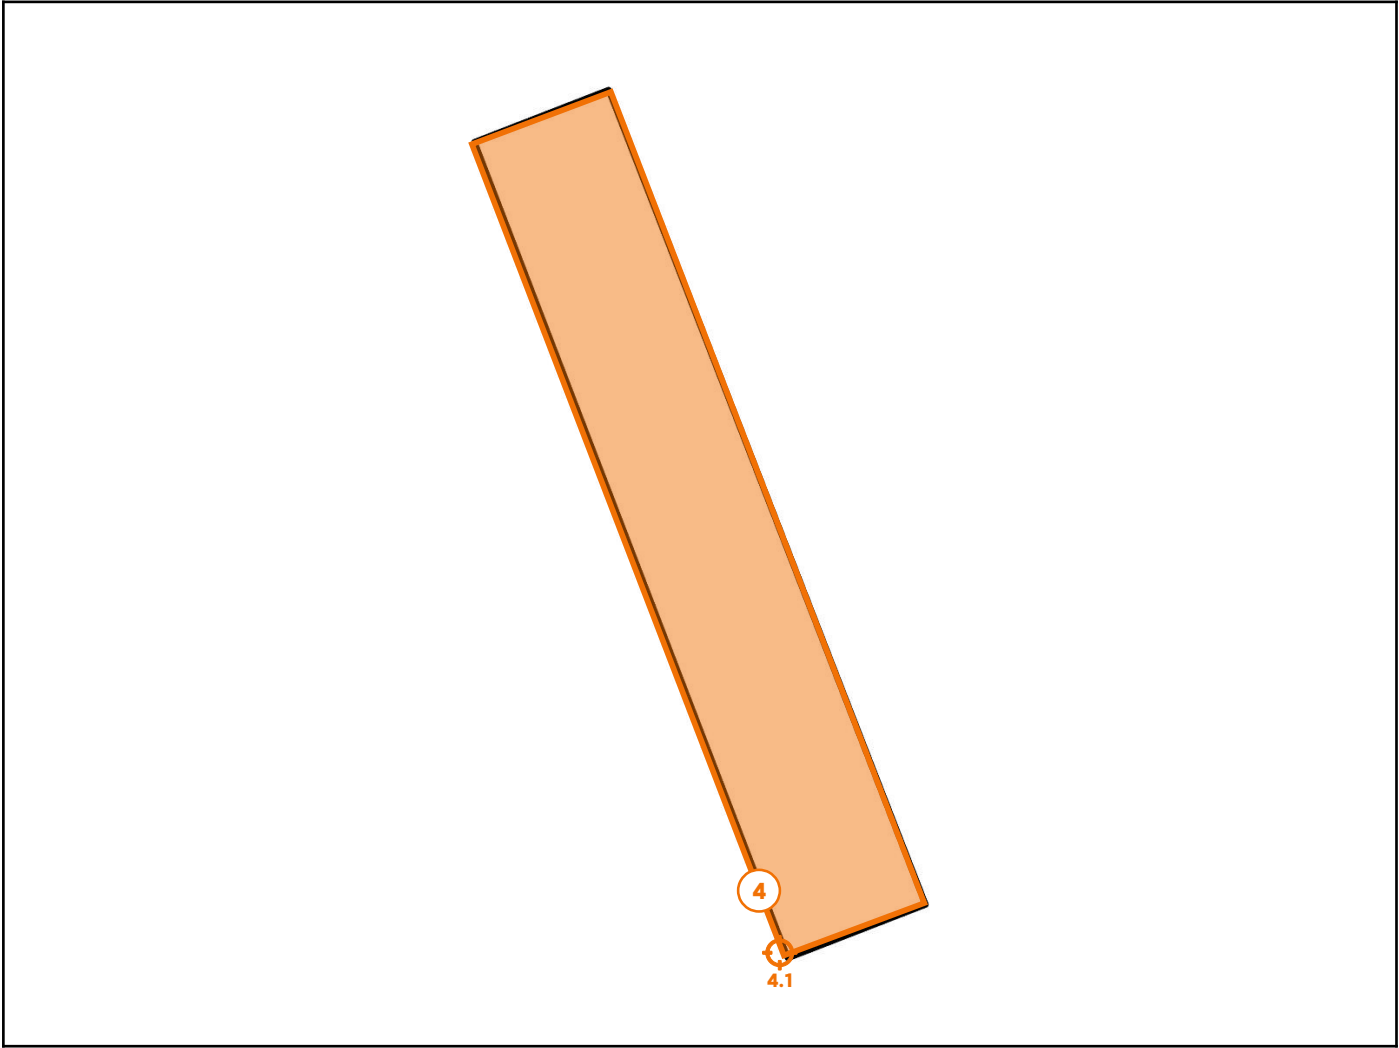
## Plan 2.1: Bijgebouw plan

| Beschrijving | Type | Actie |
|---|---|---|
| 4.1 Code: dak golfplaten | Puntmonster | - |

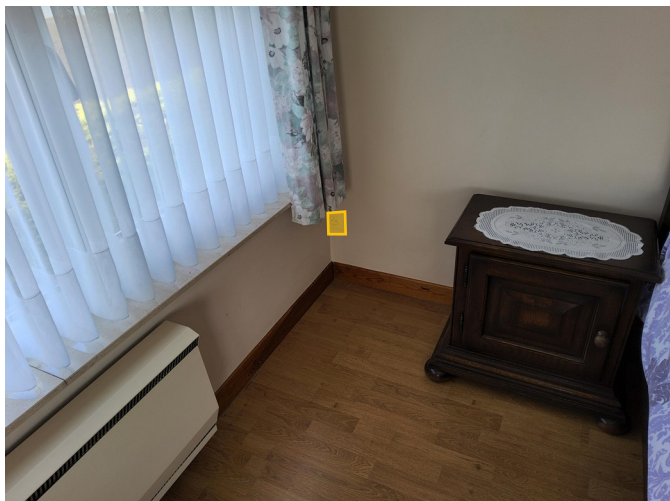
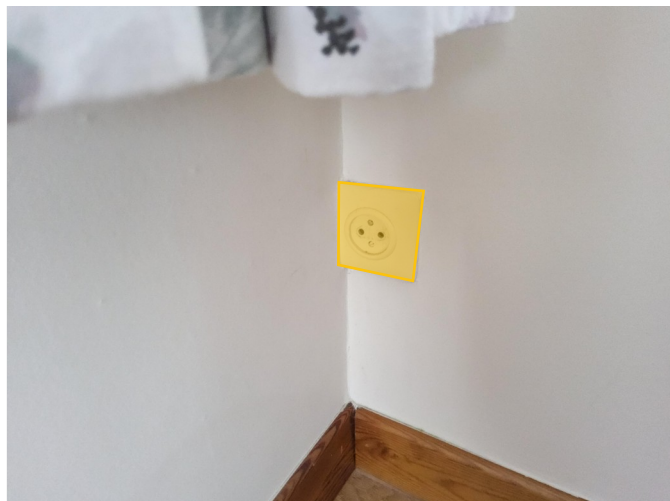
| Identificatiemethode | <p>De asbestdeskundige beoordeelt het materiaal als asbestverdacht en dus asbesthoudend, en dit zonder monstername.</p> <p>Motivatie: De monstername brengt andere schade aan dan schade die inherent is aan de monstername.</p> |
| Opmerking | kan niet zien wat er in de muur of onder de grond zit van lengte |

- Eenvoudige handelingen: mag via doe-het-zelf of door werknemer(s) met opleidingsattest eenvoudige handelingen  
Als dit materiaal verwijderd kan worden zonder het te breken, te beschadigen... , dan mag met dit met eenvoudige handelingen.  
Vermijd stofvorming en stofverspreiding op elk moment van de werken. Bevochtig of fixeer het materiaal.  
Het gebruik van sneldraaiende werktuigen (boormachine, slijpschijf, hogedrukreiniger...) is verboden.

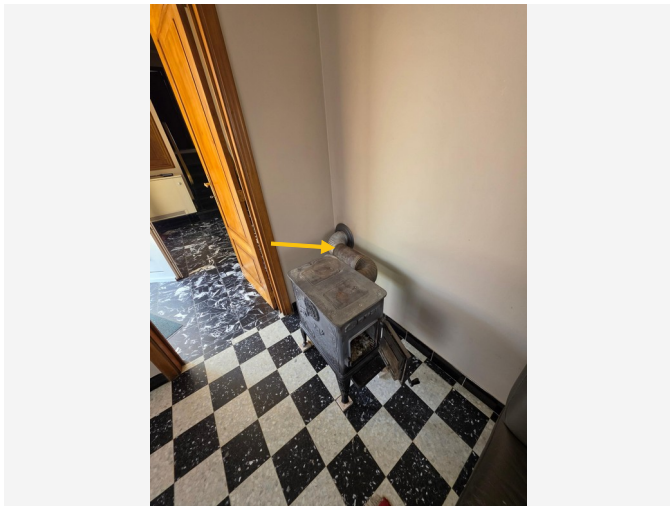
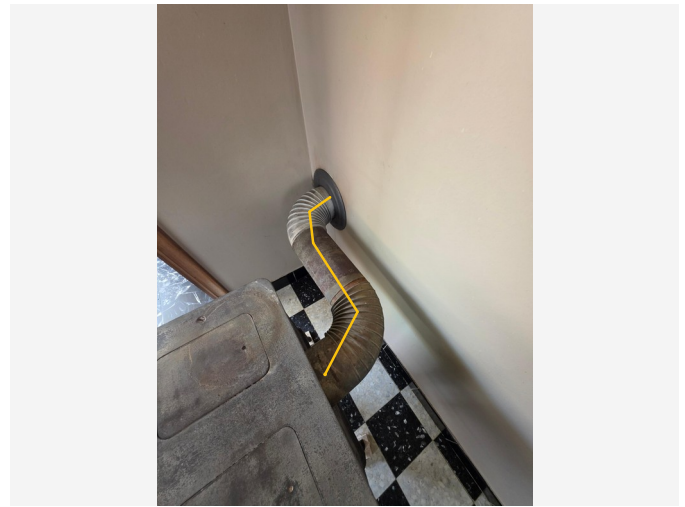
### Fiche 12: rookgaskanaal

| Beschrijving | Notitie | Terug te vinden op plannen |
|---|---|---|
| Fiche 12: rookgaskanaal | metalen buis | - |
