# Asbestinventarisatetest

Stationstraat 62, 8700 Tielt

Attestnummer : 20250618-000406.000

**Niet-asbestveilig**

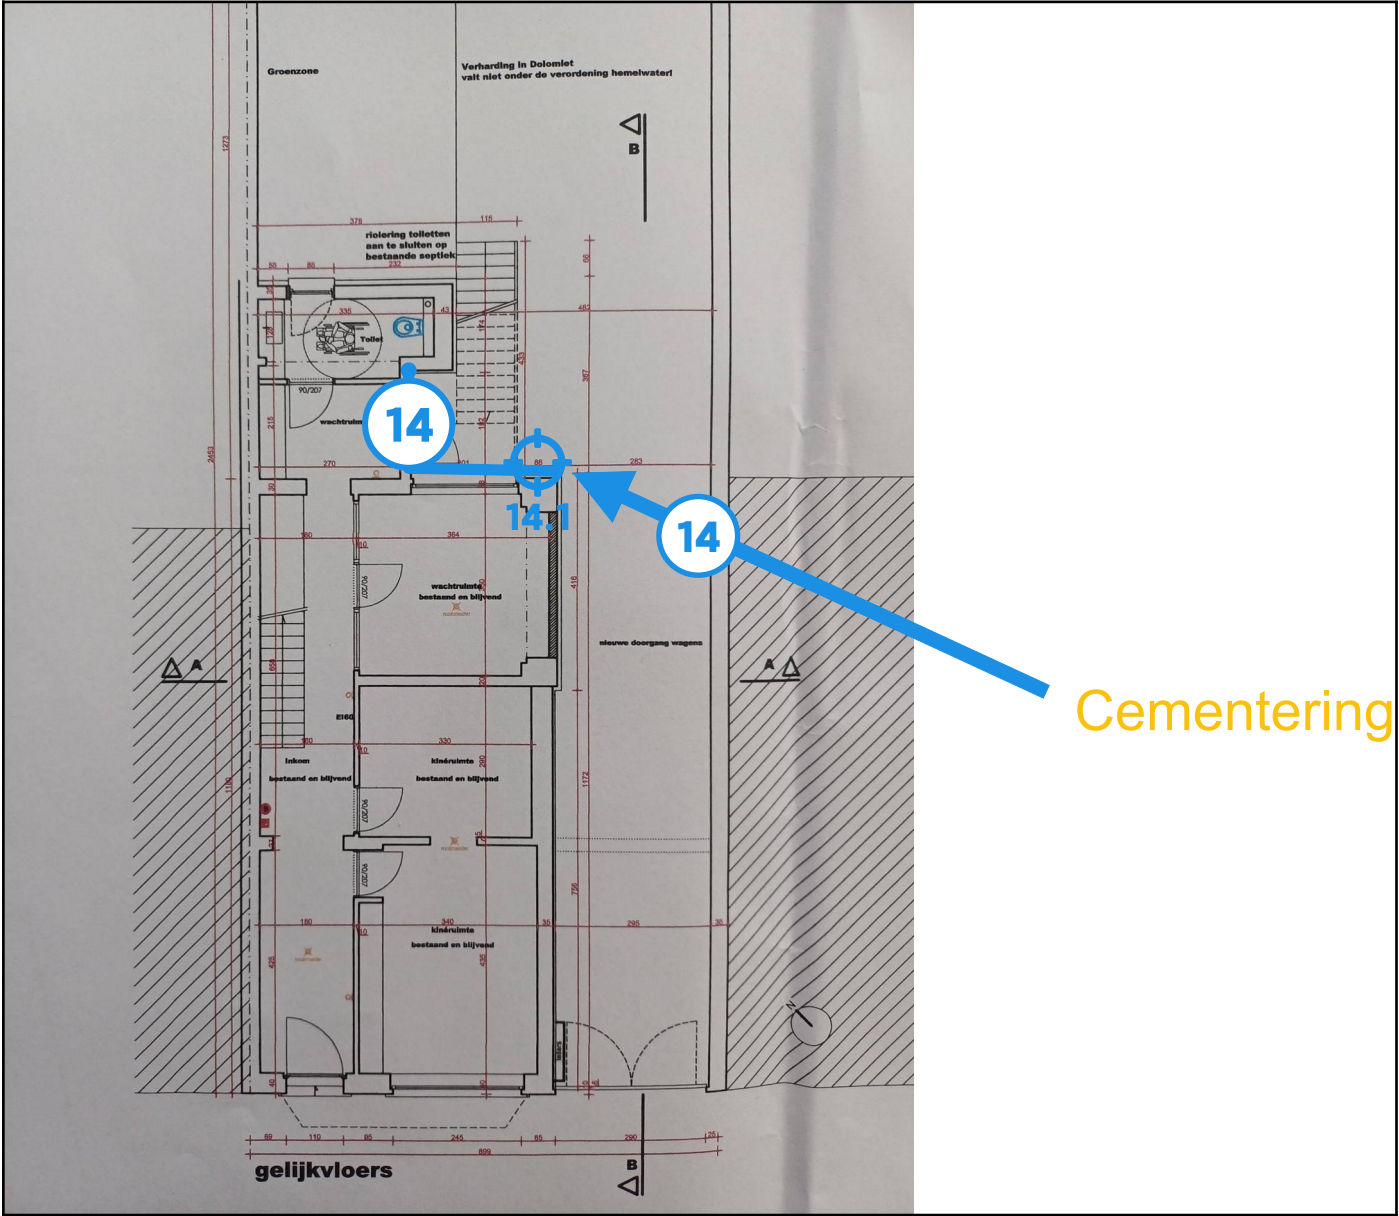
# Plan 1.1: Gelijkvloers - cementering

| Beschrijving | Type | Actie |
|---|---|---|
| 14. Cementering | Geen asbest | - |

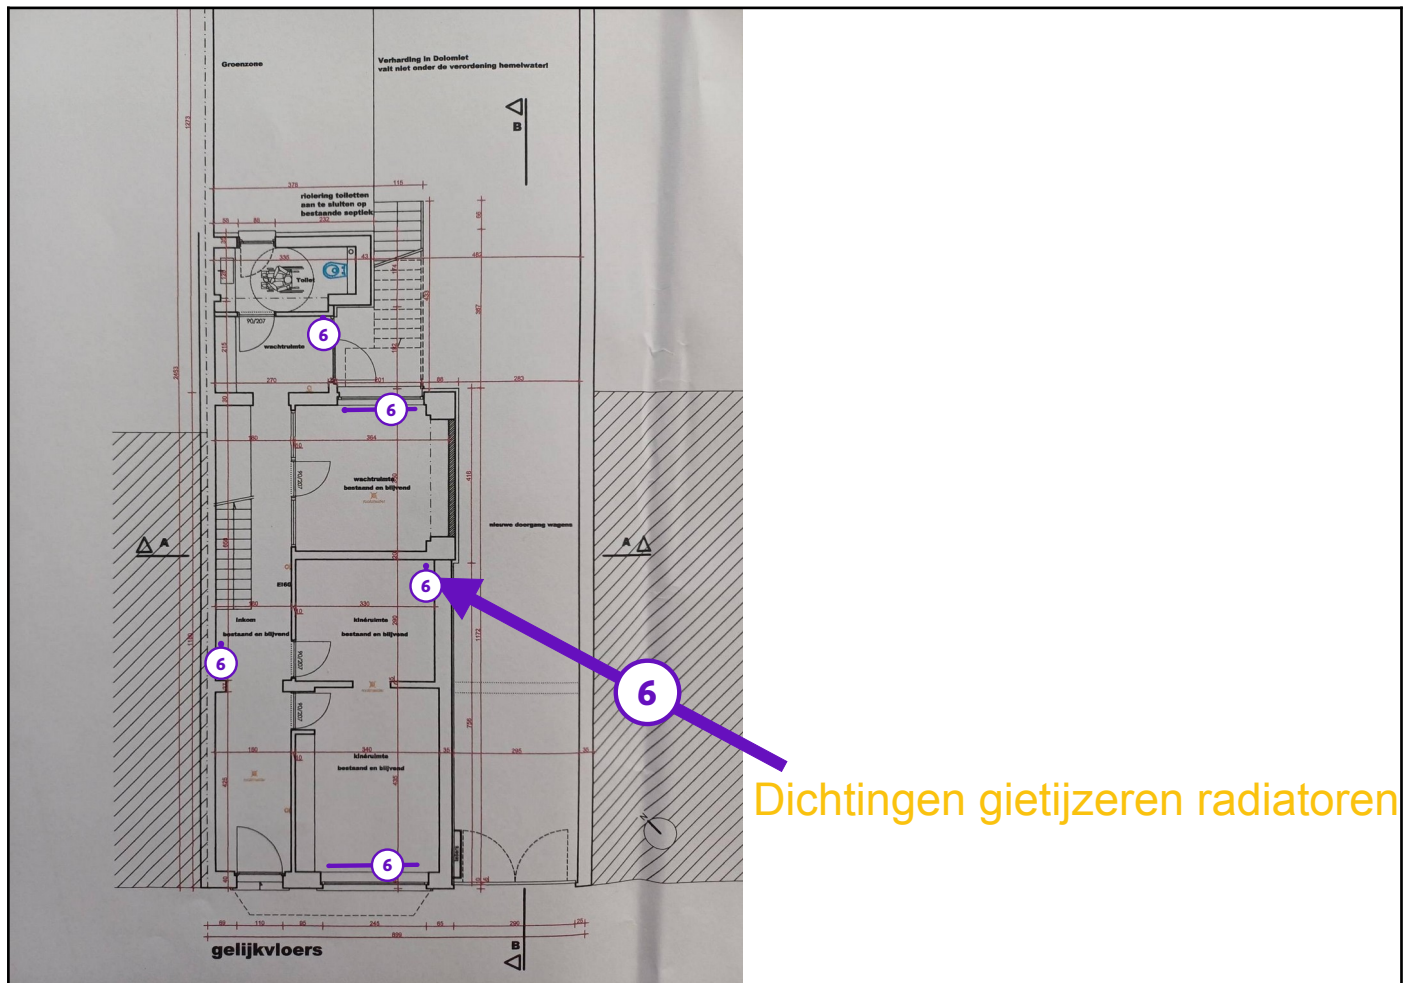
## Plan 1.2: Gelijkvloers - dichtingen radiatoren

| Beschrijving | Type | Actie |
|---|---|---|
| 6. Dichtingen gietijzeren radiatoren | Advies | - |

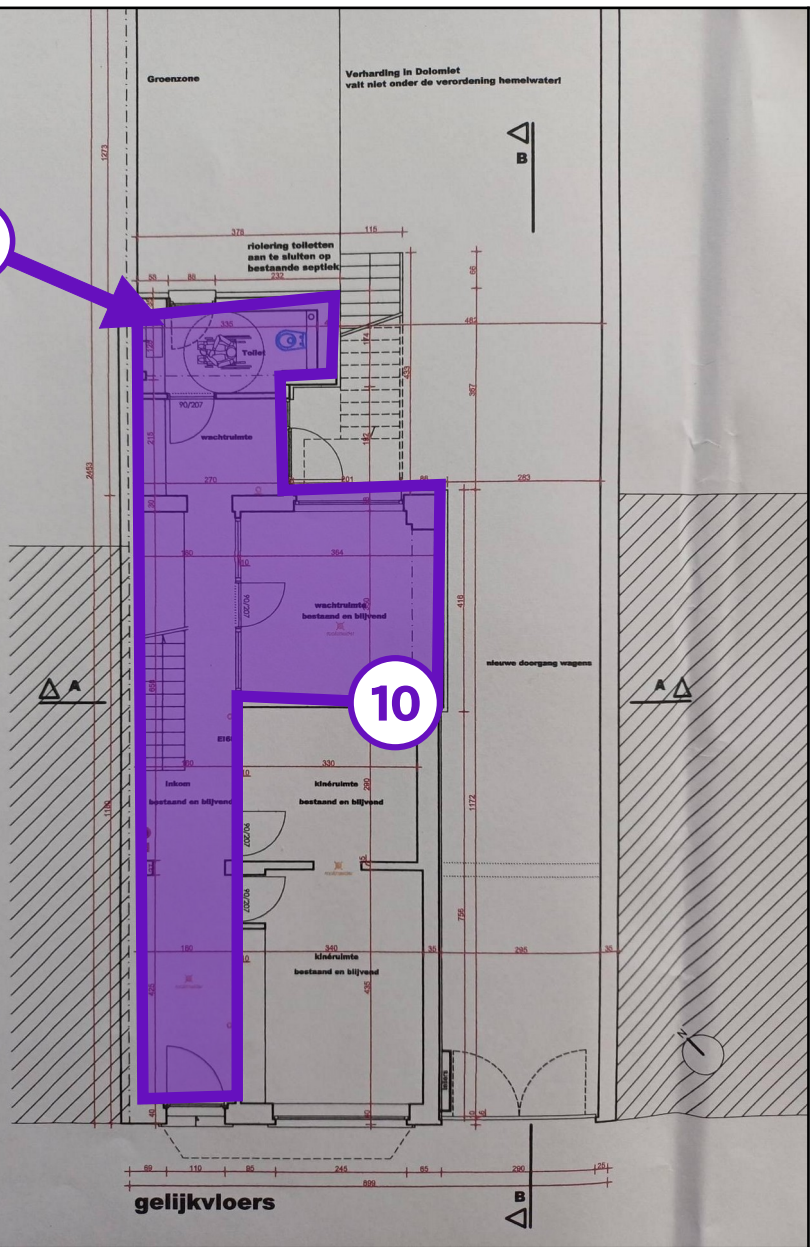
| Beschrijving | Type | Actie |
|---|---|---|
| 10. Plafondafwerking | Advies | - |

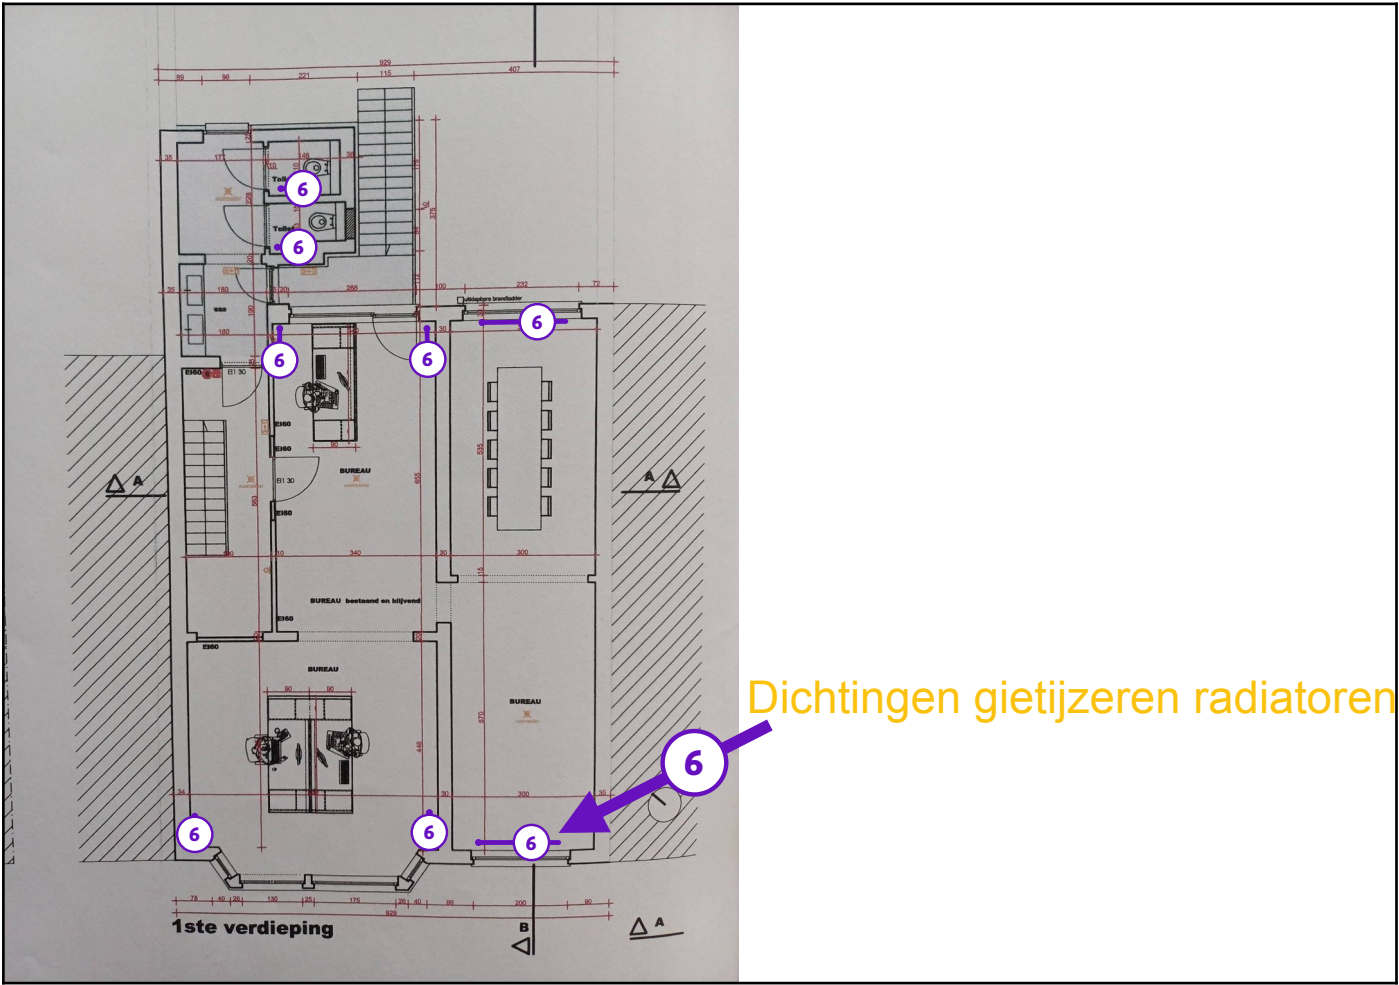
# Plan 1.7: 1ste verdieping - dichtingen radiatoren

| Beschrijving | Type | Actie |
|---|---|---|
| 6. Dichtingen gietijzeren radiatoren | Advies | - |

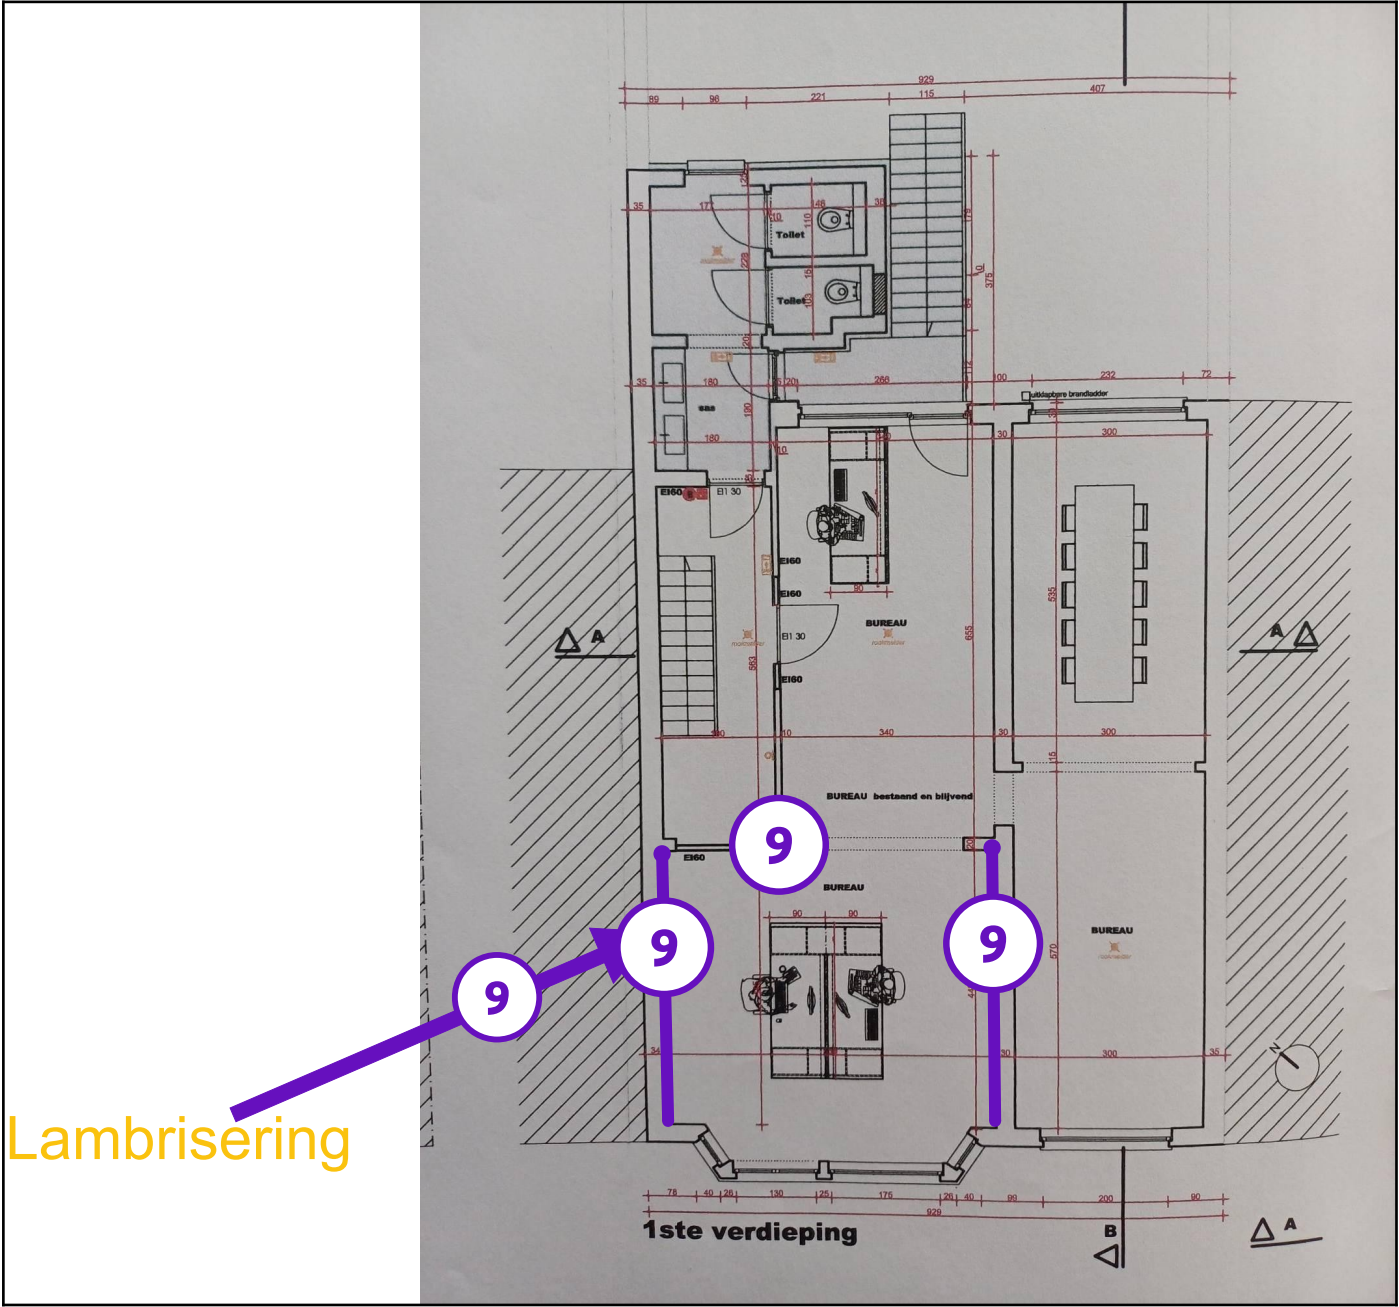
# Plan 1.8: 1ste verdieping - lambrisering

| Beschrijving | Type | Actie |
|---|---|---|
| 9. Lambrisering (niet-asbestverdacht) | Advies | - |

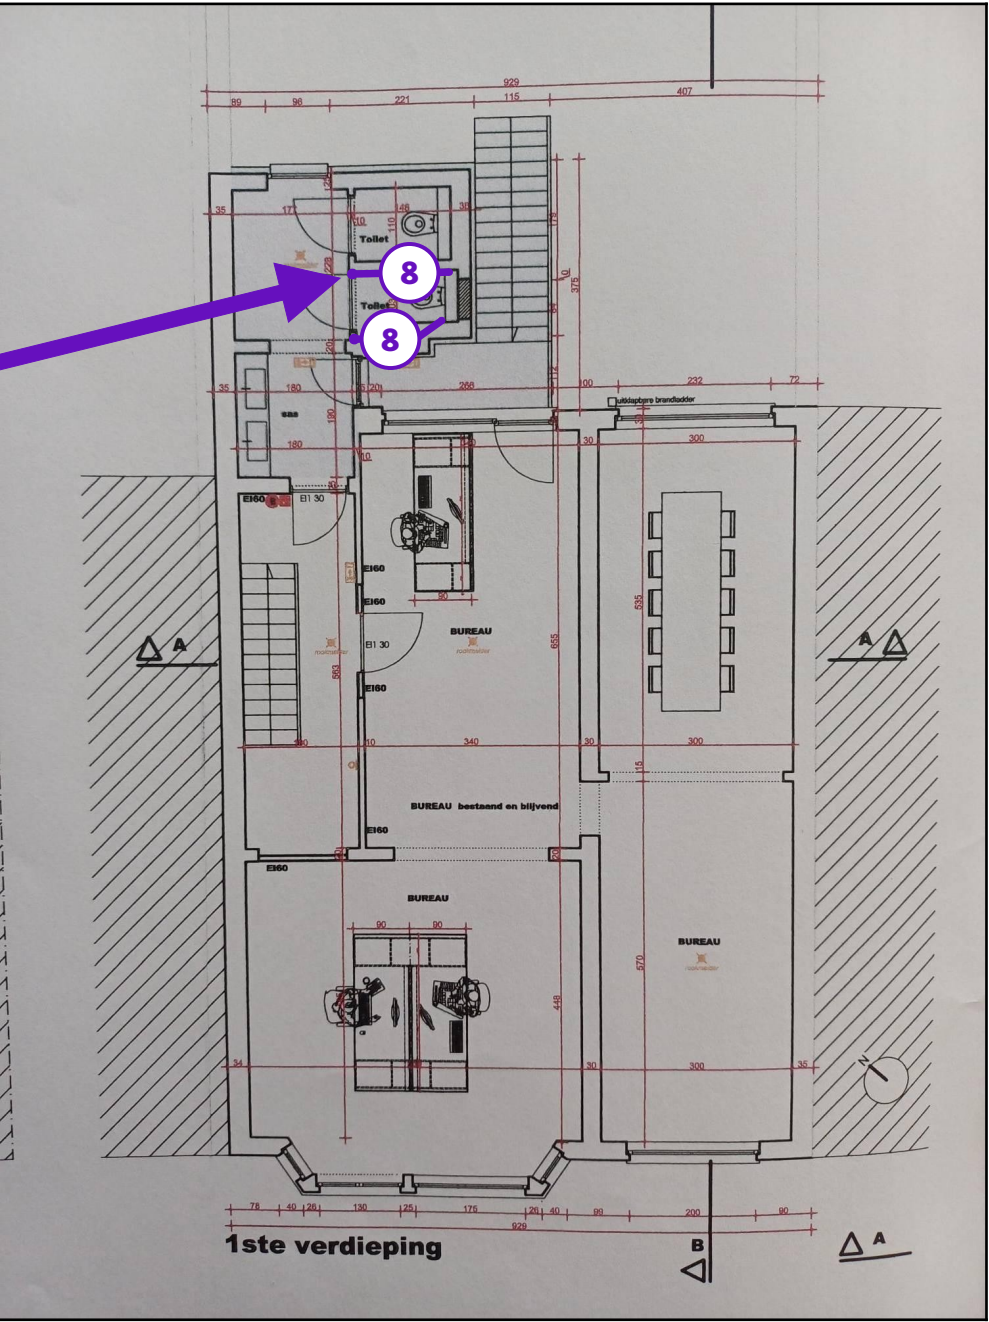
| Beschrijving | Type | Actie |
|---|---|---|
| 8. Tegellijm | Advies | - |

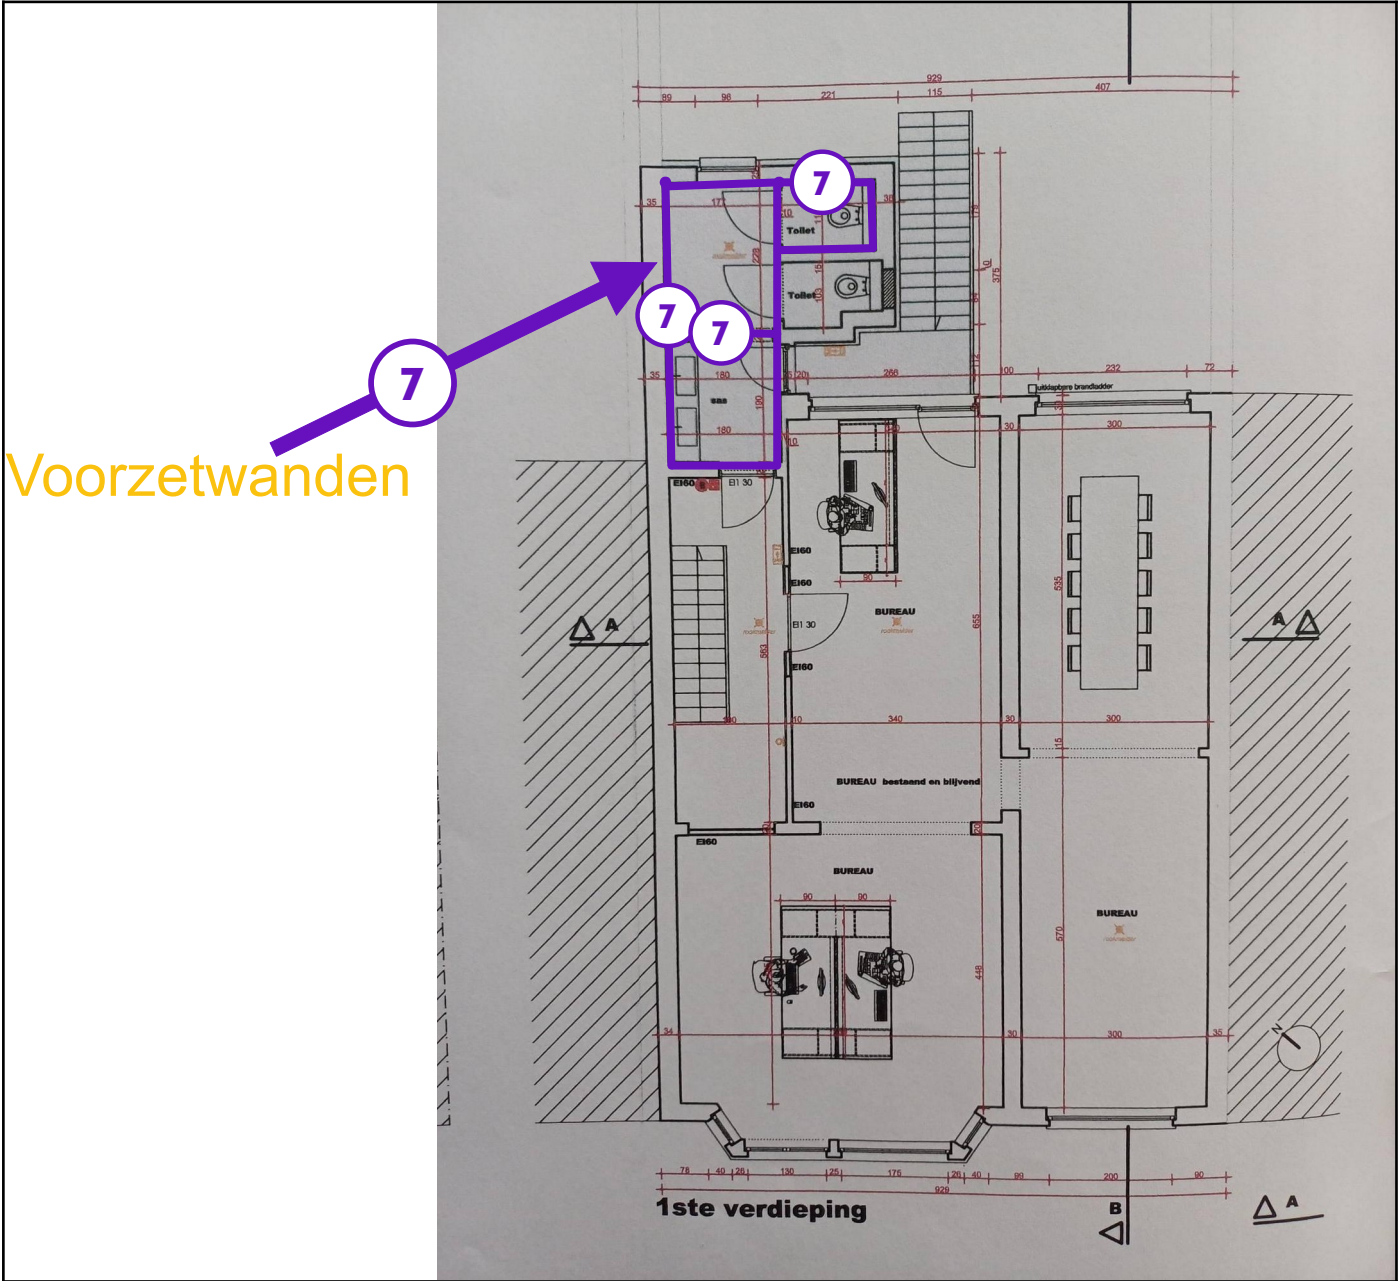
# Plan 1.12: 1ste verdieping - voorzetwanden

| Beschrijving | Type | Actie |
|---|---|---|
| 7. Voorzetwanden | Advies | - |

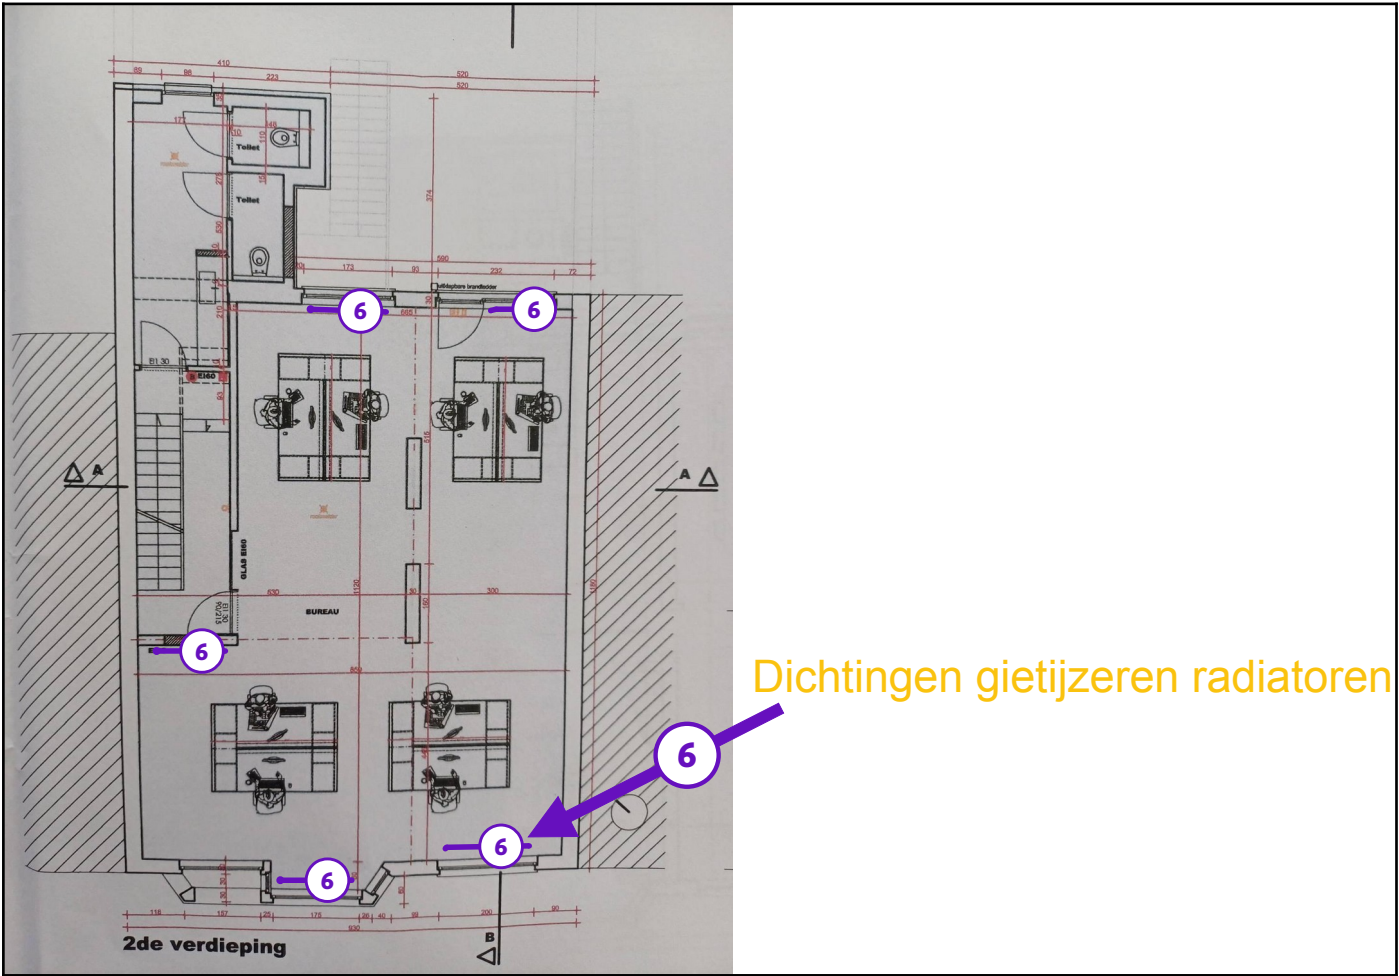
# Plan 1.13: 2de verdieping - dichtingen radiatoren

| Beschrijving | Type | Actie |
|---|---|---|
| 6. Dichtingen gietijzeren radiatoren | Advies | - |

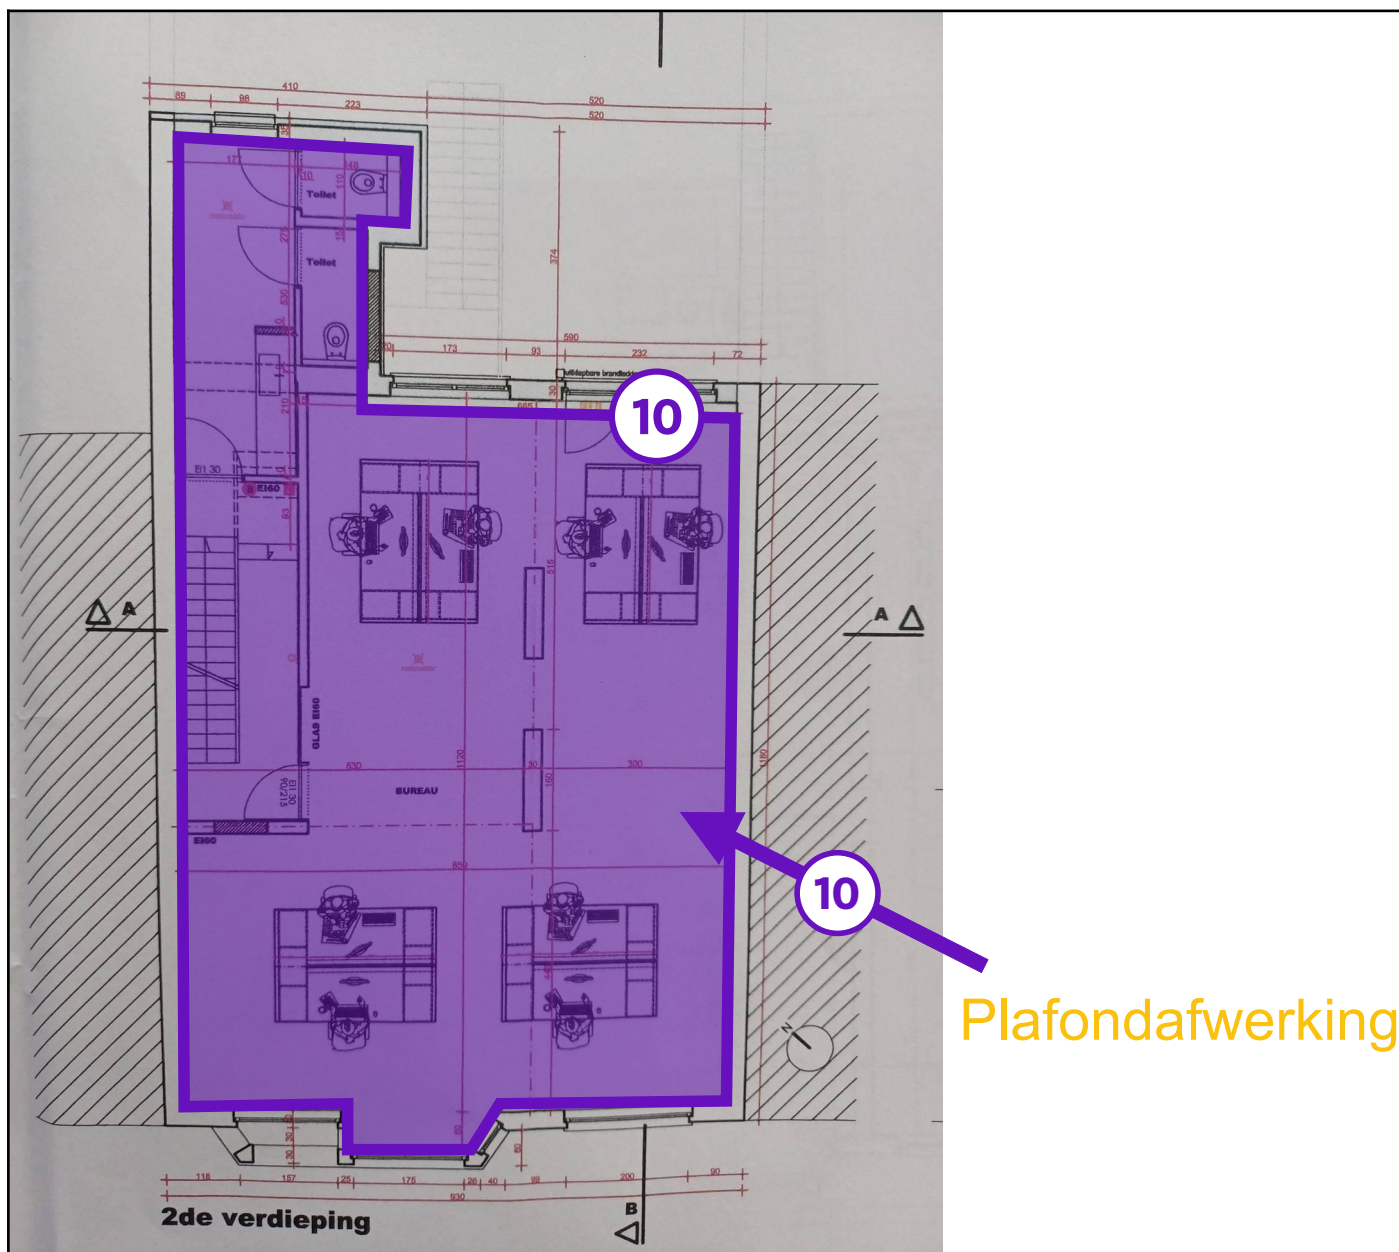
## Plan 1.14: 2de verdieping - plafondafwerking

| Beschrijving | Type | Actie |
|---|---|---|
| 10. Plafondafwerking | Advies | - |

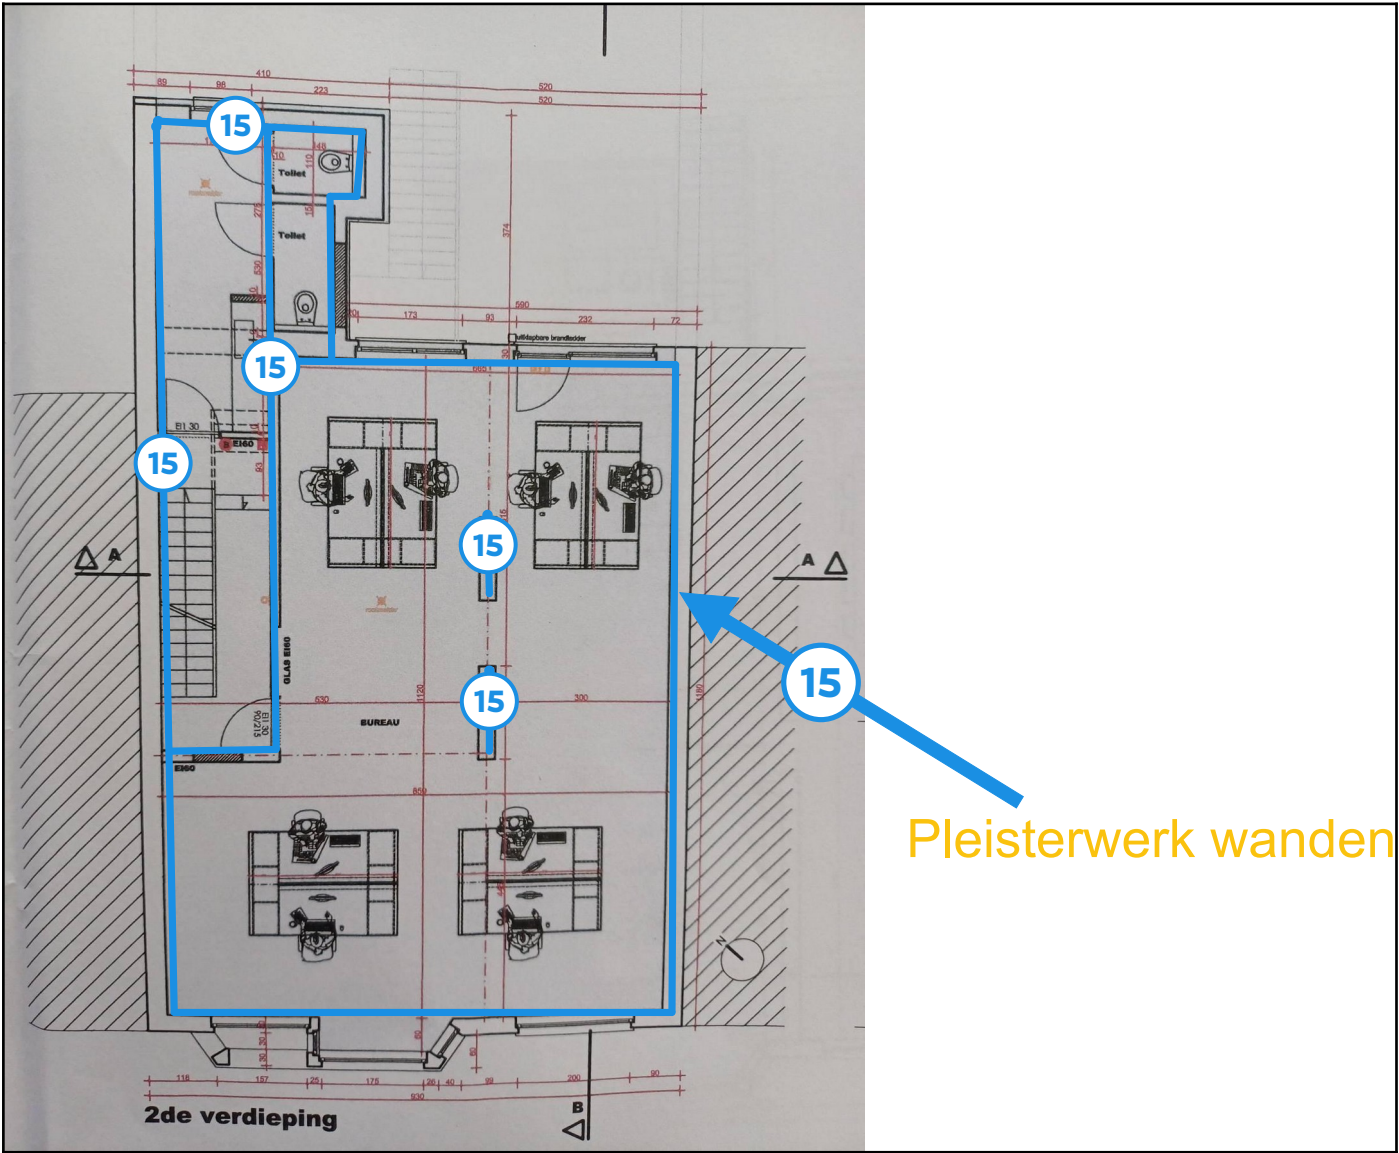
# Plan 1.15: 2de verdieping - pleisterwerk wanden

| Beschrijving | Type | Actie |
|---|---|---|
| 15. Pleisterwerk wanden | Geen asbest | - |

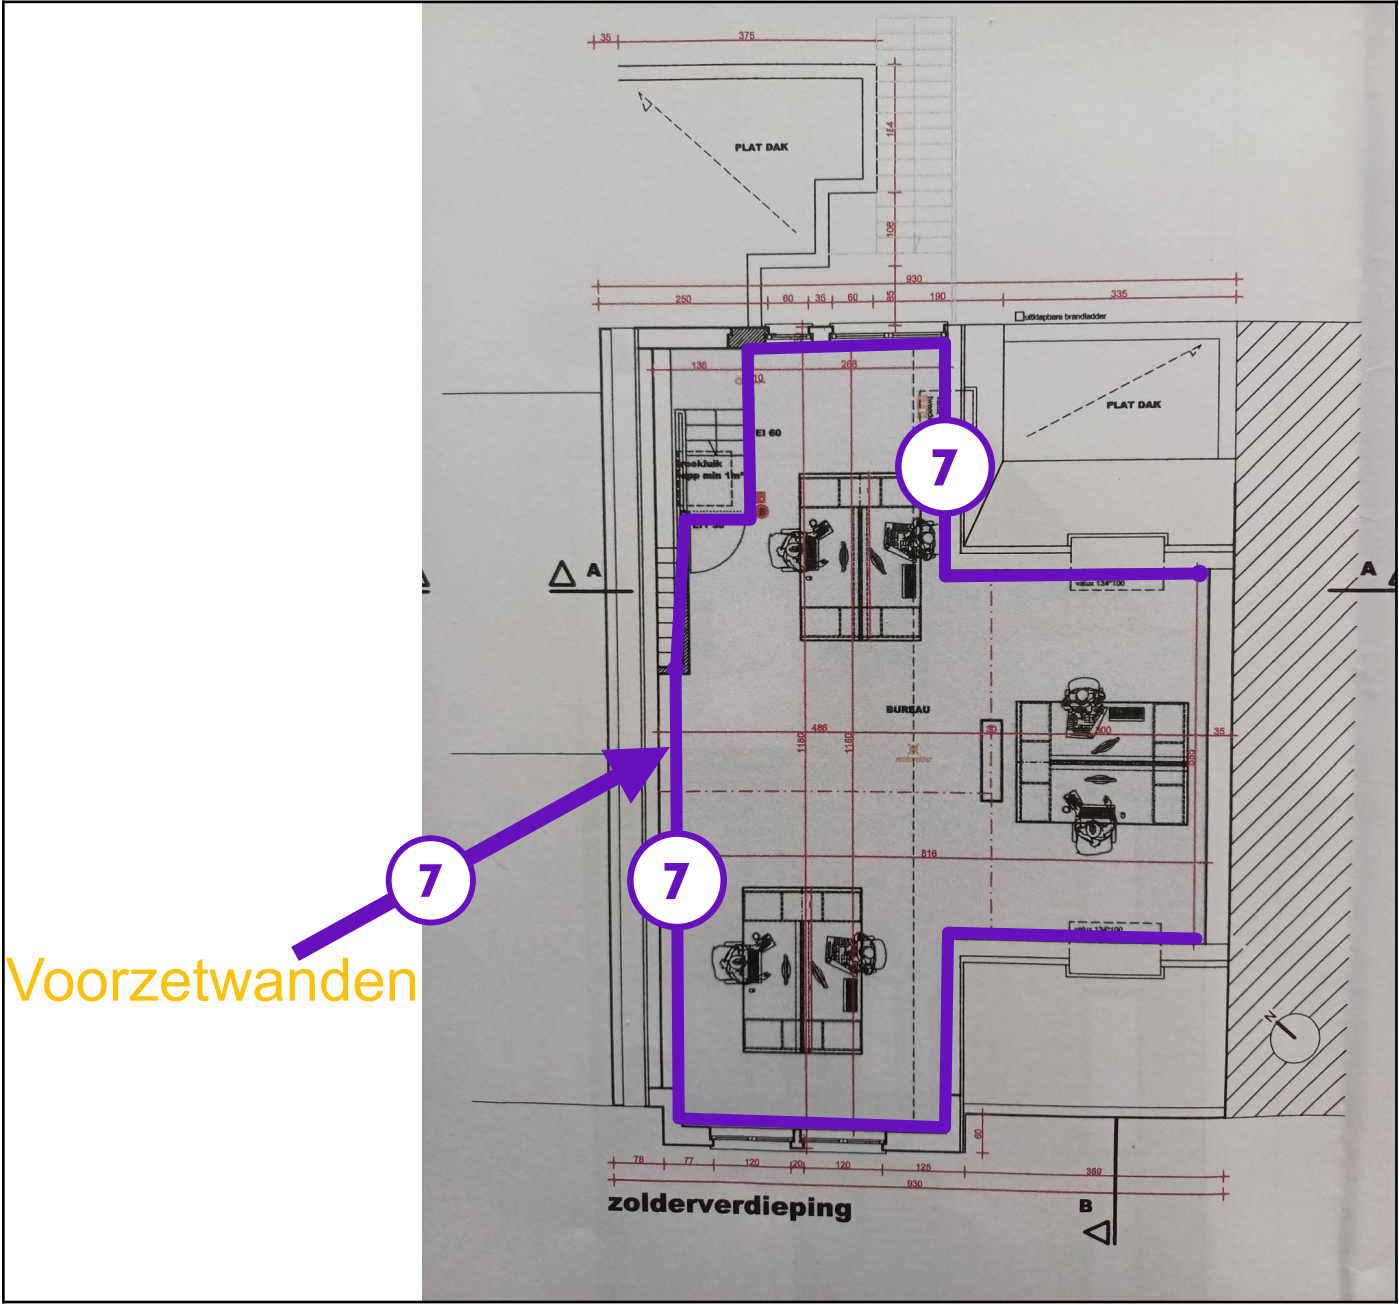
# Plan 1.18: Zolderverdieping - voorzetwanden

| Beschrijving | Type | Actie |
|---|---|---|
| 7. Voorzetwanden | Advies | - |

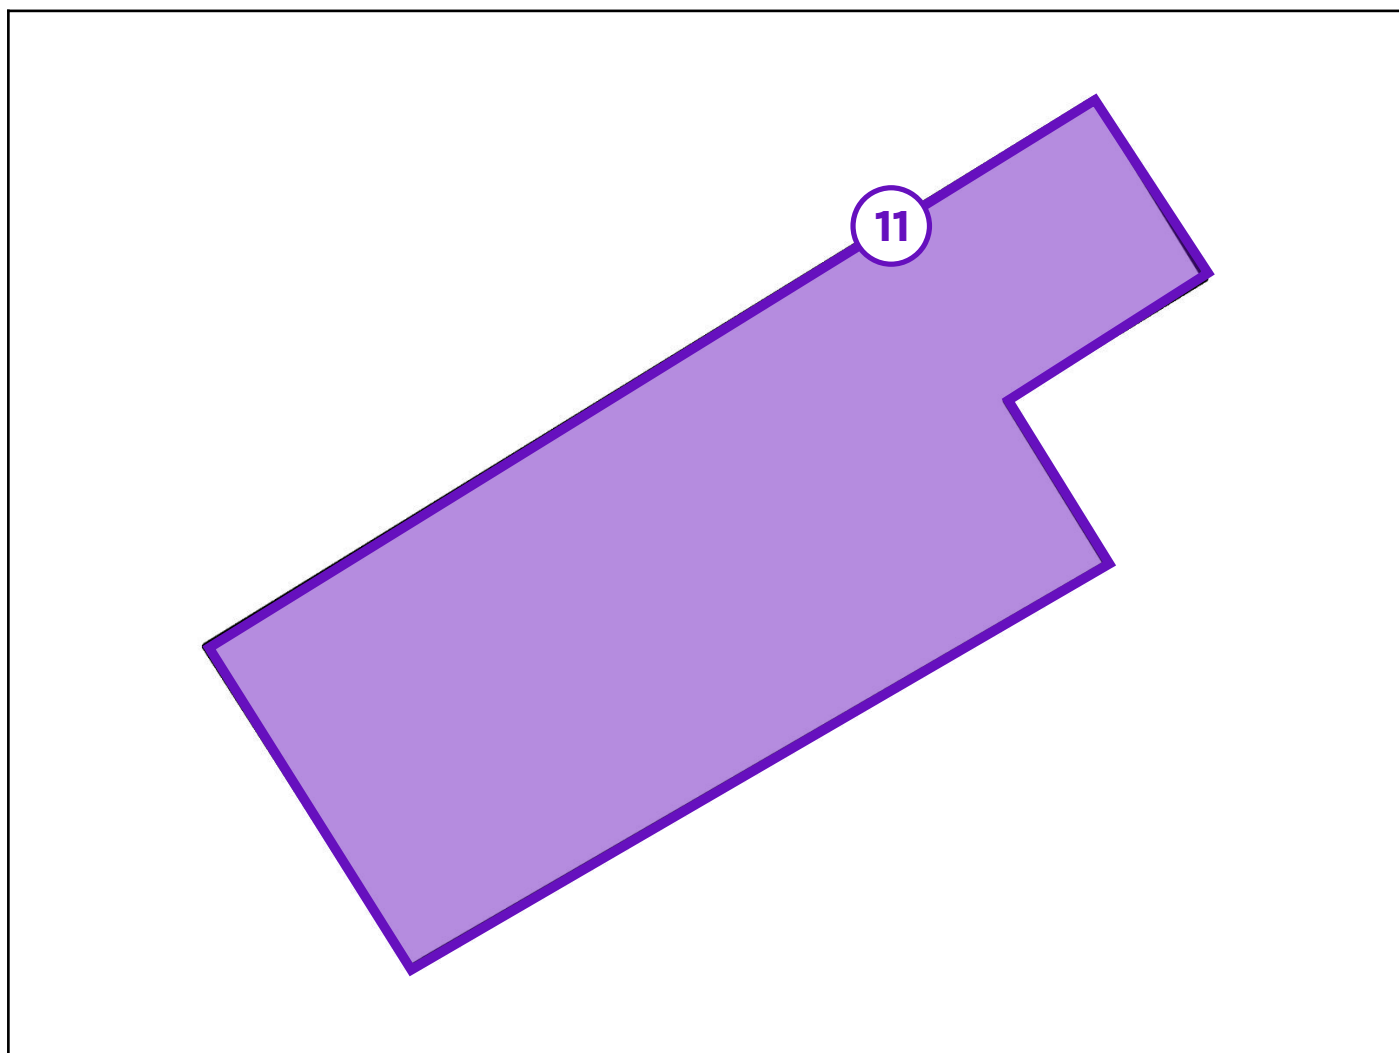
## Plan 1.19: Volledig pand - aanvullend onderzoek

| Beschrijving | Type | Actie |
|---|---|---|
| 11. Aanvullend onderzoek indien renovatiewerken | Advies | - |

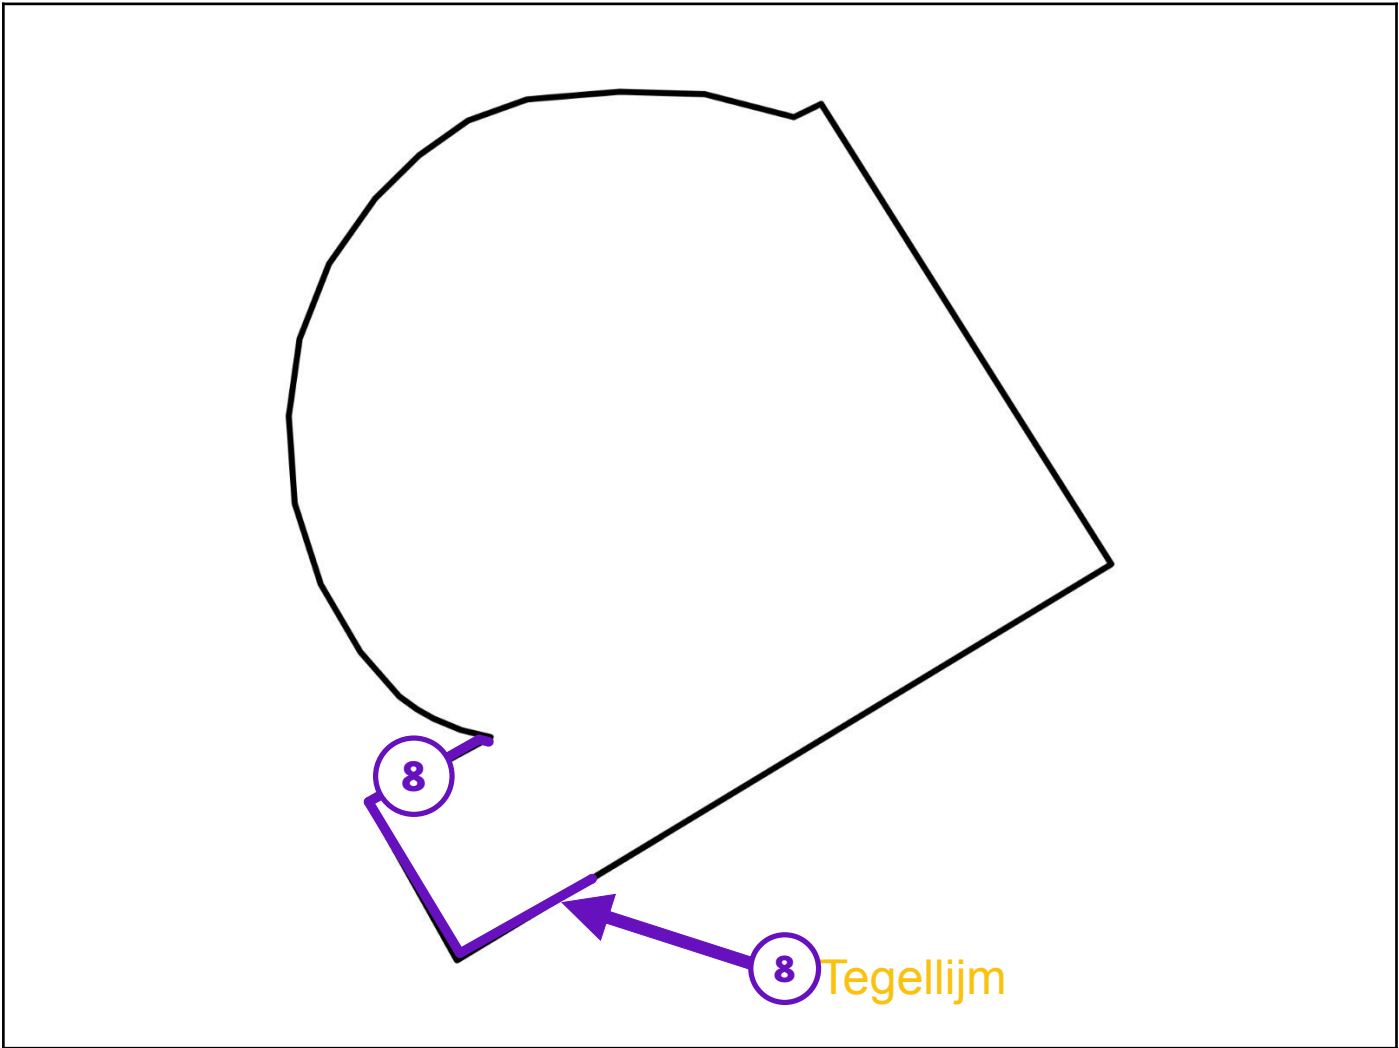
### Plan 2.3: Bijgebouw plan - tegellijm

| Beschrijving | Type | Actie |
|---|---|---|
| 8. Tegellijm | Advies | - |

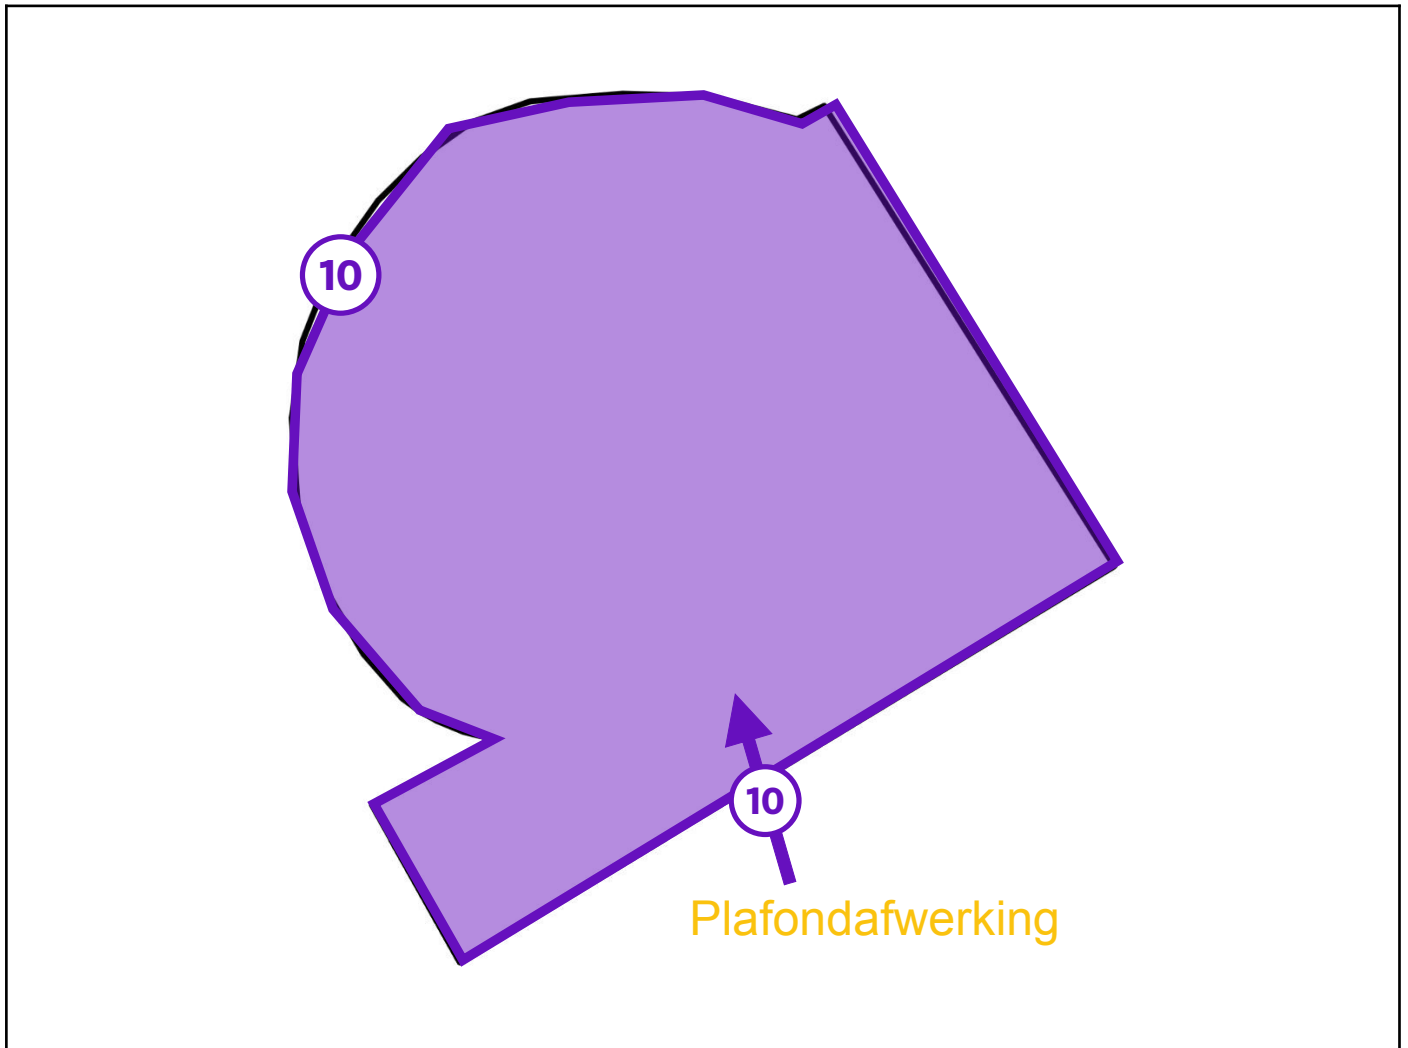
## Plan 2.4: Bijgebouw plan - plafondafwerking

| Beschrijving | Type | Actie |
|---|---|---|
| 10. Plafondafwerking | Advies | - |

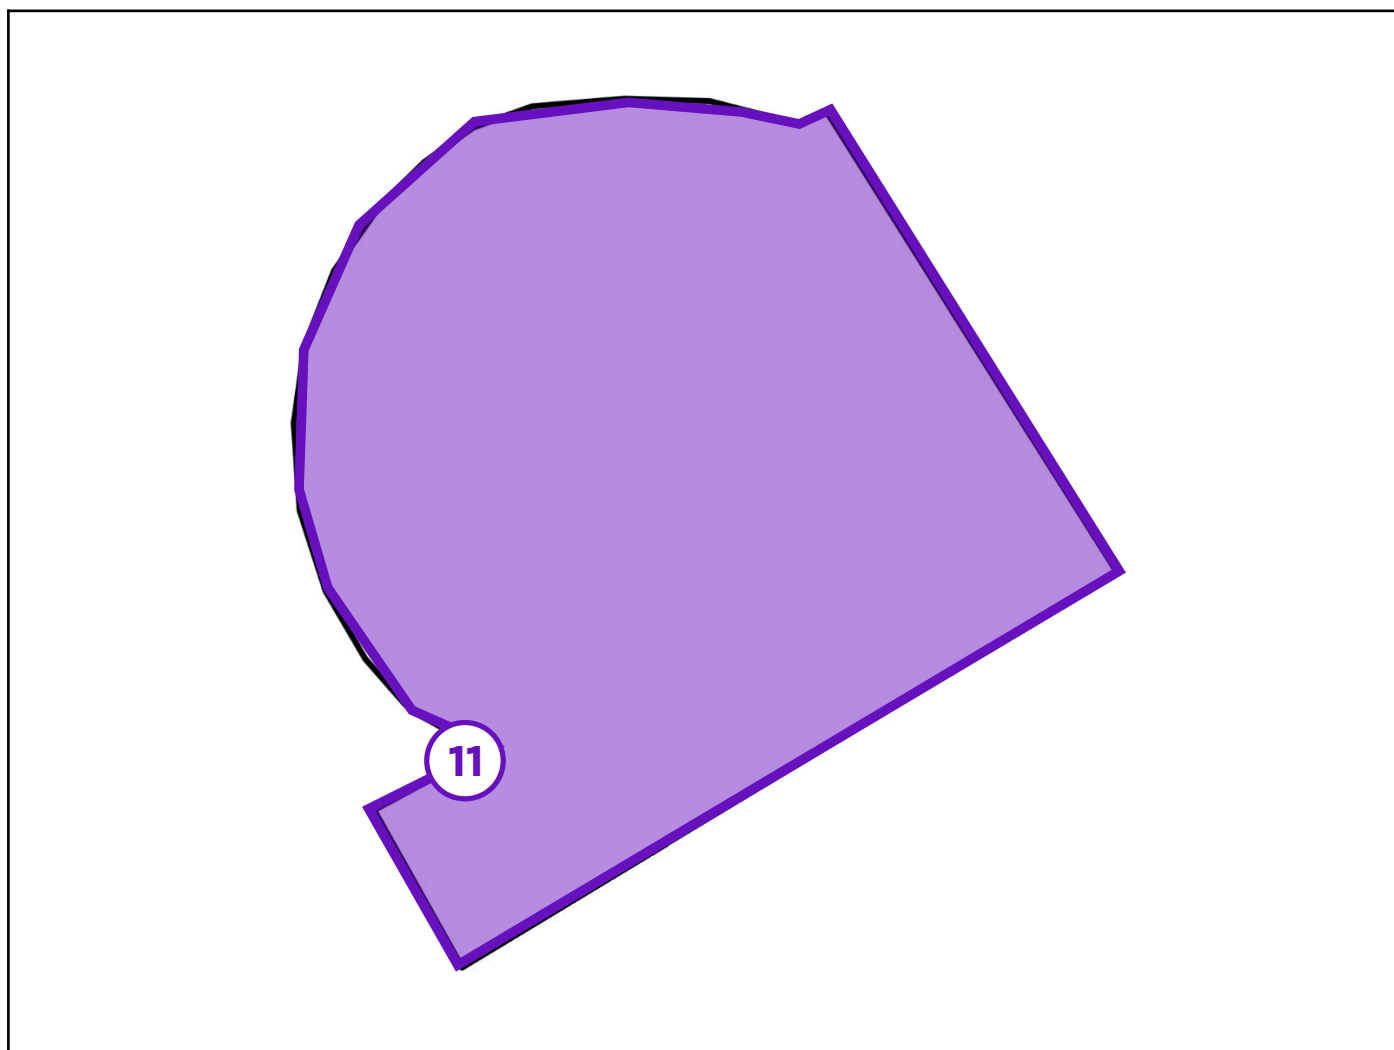
## Plan 2.5: Volledig bijgebouw - aanvullend onderzoek

| Beschrijving | Type | Actie |
|---|---|---|
| 11. Aanvullend onderzoek indien renovatiewerken | Advies | - |
