# Asbestinventarisatetest

Stationstraat 62, 8700 Tielt

Attestnummer : 20250618-000406.000

**Niet-asbestveilig**

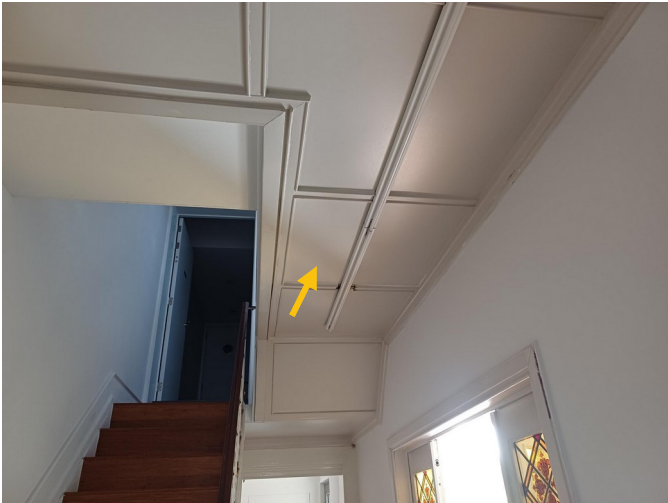
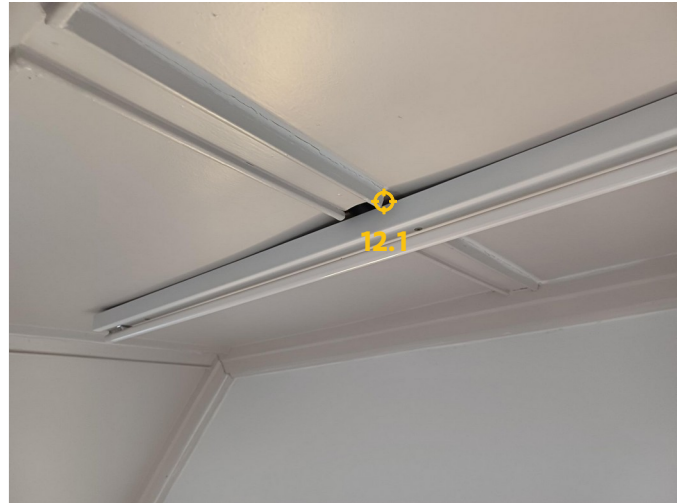
## Fiche 12: Plafondafwerking

Geen asbest

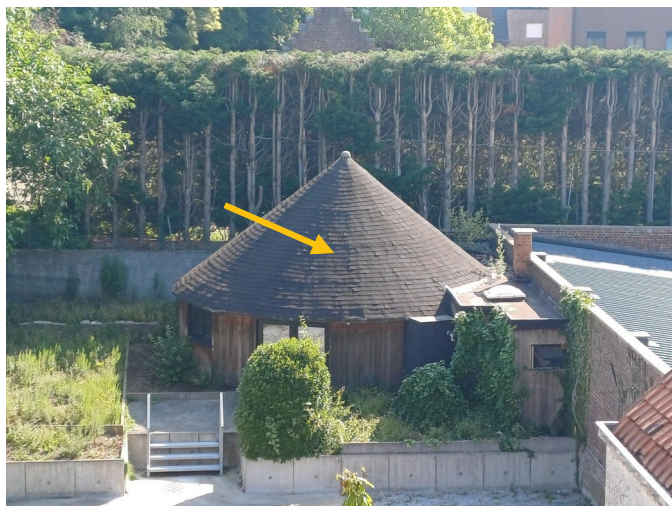
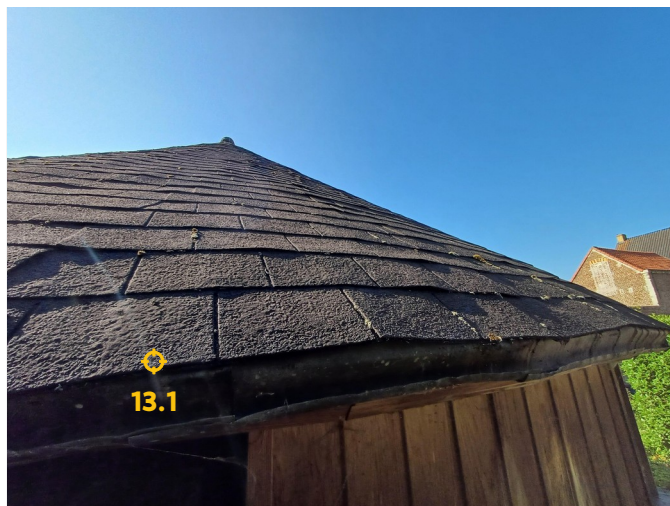
## Fiche 13: Bitumen bijgebouw

Geen asbest

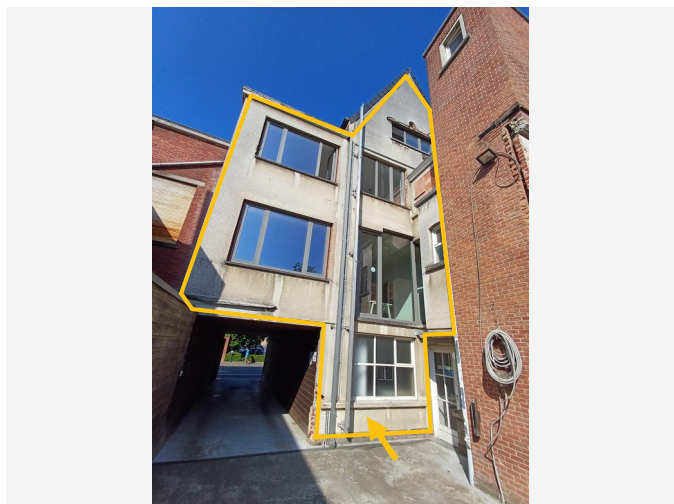
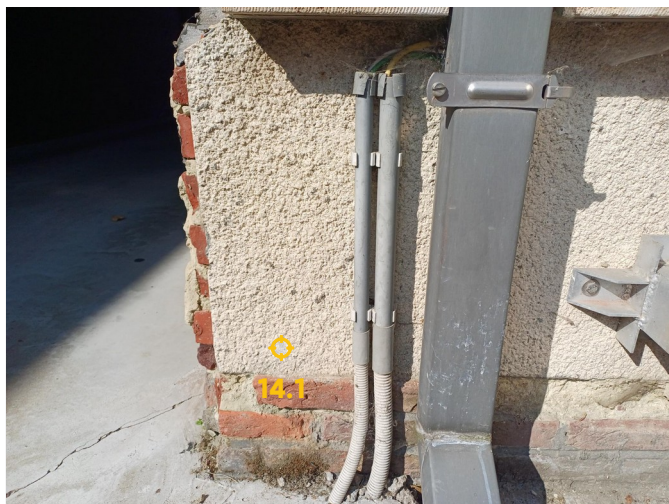
## Fiche 14: Cementering

Geen asbest

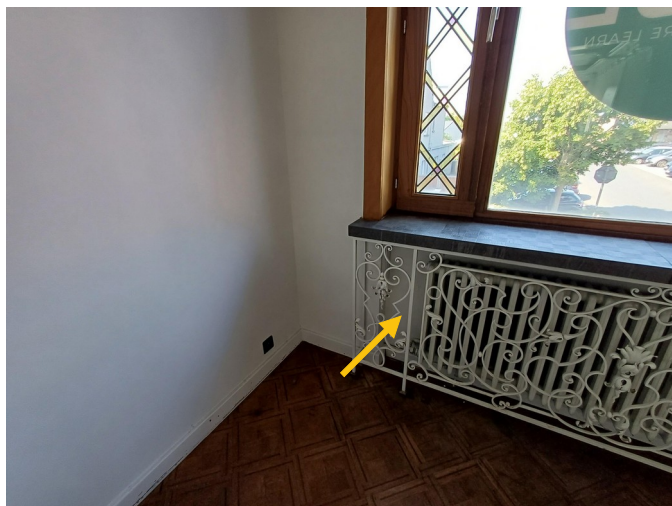
## Fiche 15: Pleisterwerk wanden

Geen asbest
