# Asbestinventarisatetest

Berlaarbaan 319, 2861 Sint-Katelijne-Waver

Attestnummer : 20230306-000200.000

**Niet-asbestveilig**

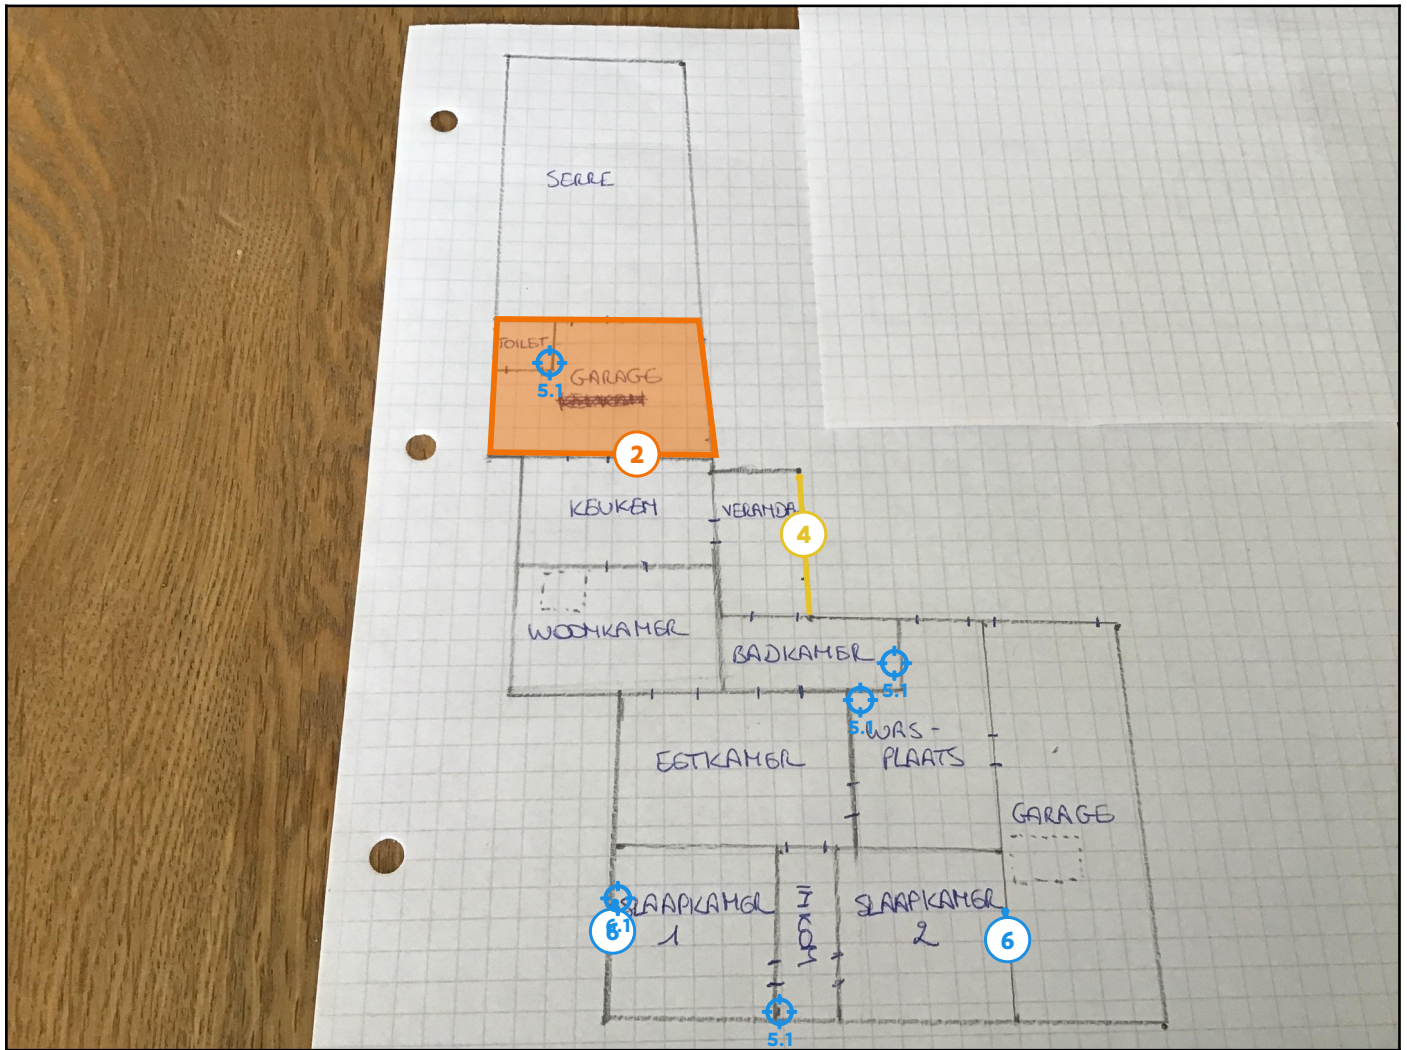
# Plan 1.1: Gelijkvloers

Beschrijving	Type	Actie
2. Golfplaten garage	Asbestmateriaal	Verwijderen
4. Platen glasal in veranda	Asbestmateriaal	Zorgvuldig beheren
5. Pleisterwerk muur	Geen asbest	-
5.1 Code: MM01	Mengmonster	-
6. Schouw slaapkamers	Geen asbest	-
6.1 Code: MM02	Mengmonster	-

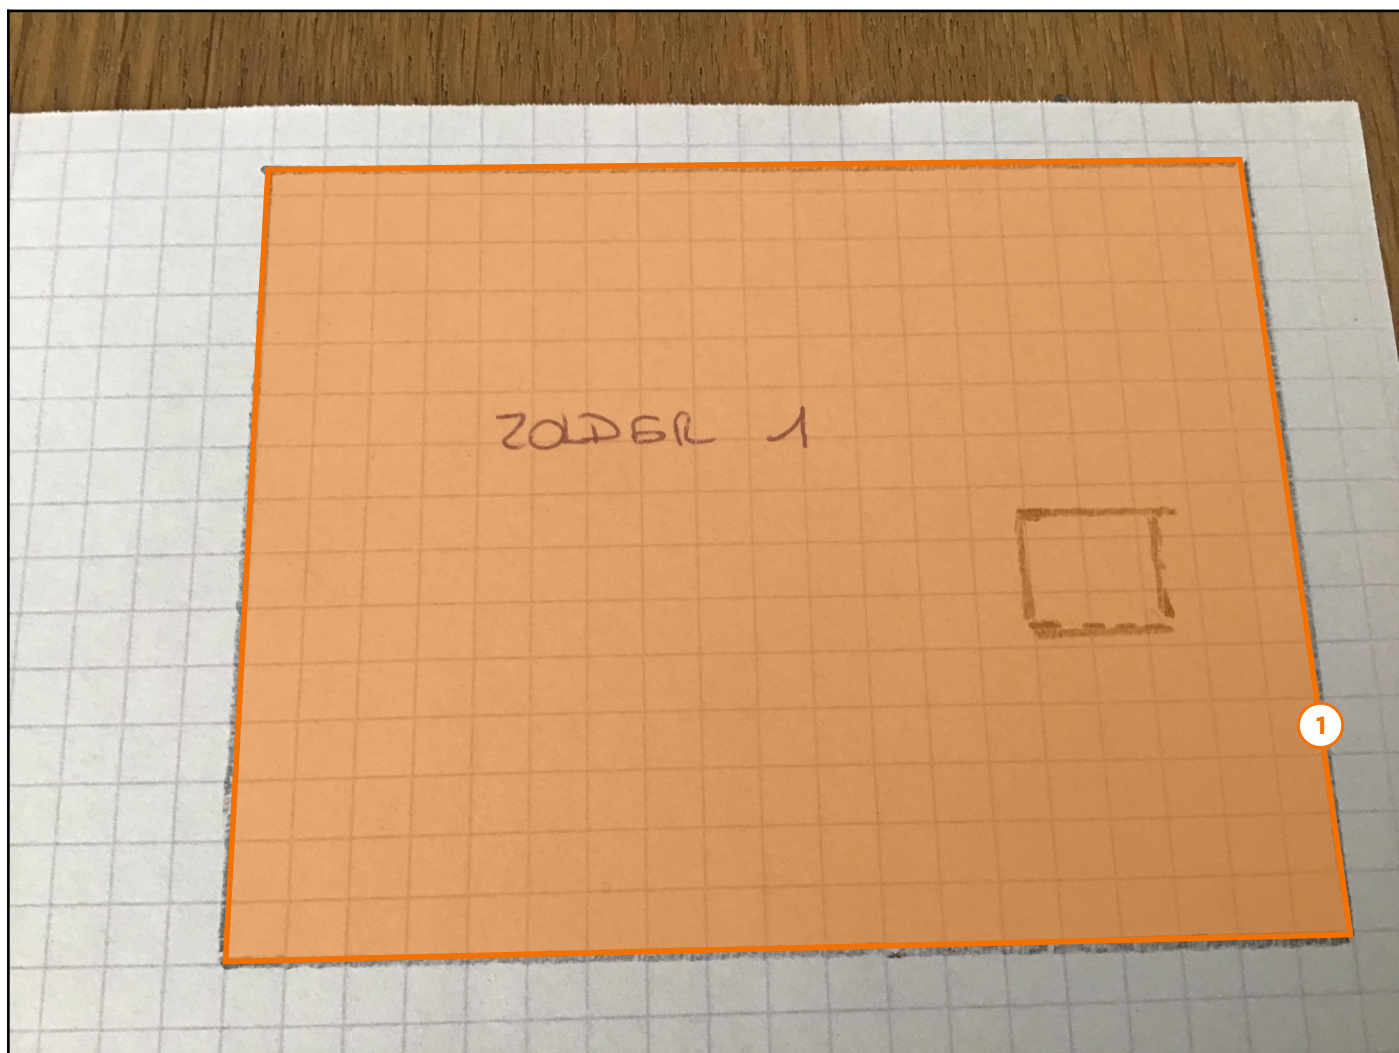
## Plan 1.2: Zolder 1 vooraan

Beschrijving	Type	Actie
1. Dakleien	Asbestmateriaal	<a href="#">Verwijderen</a>

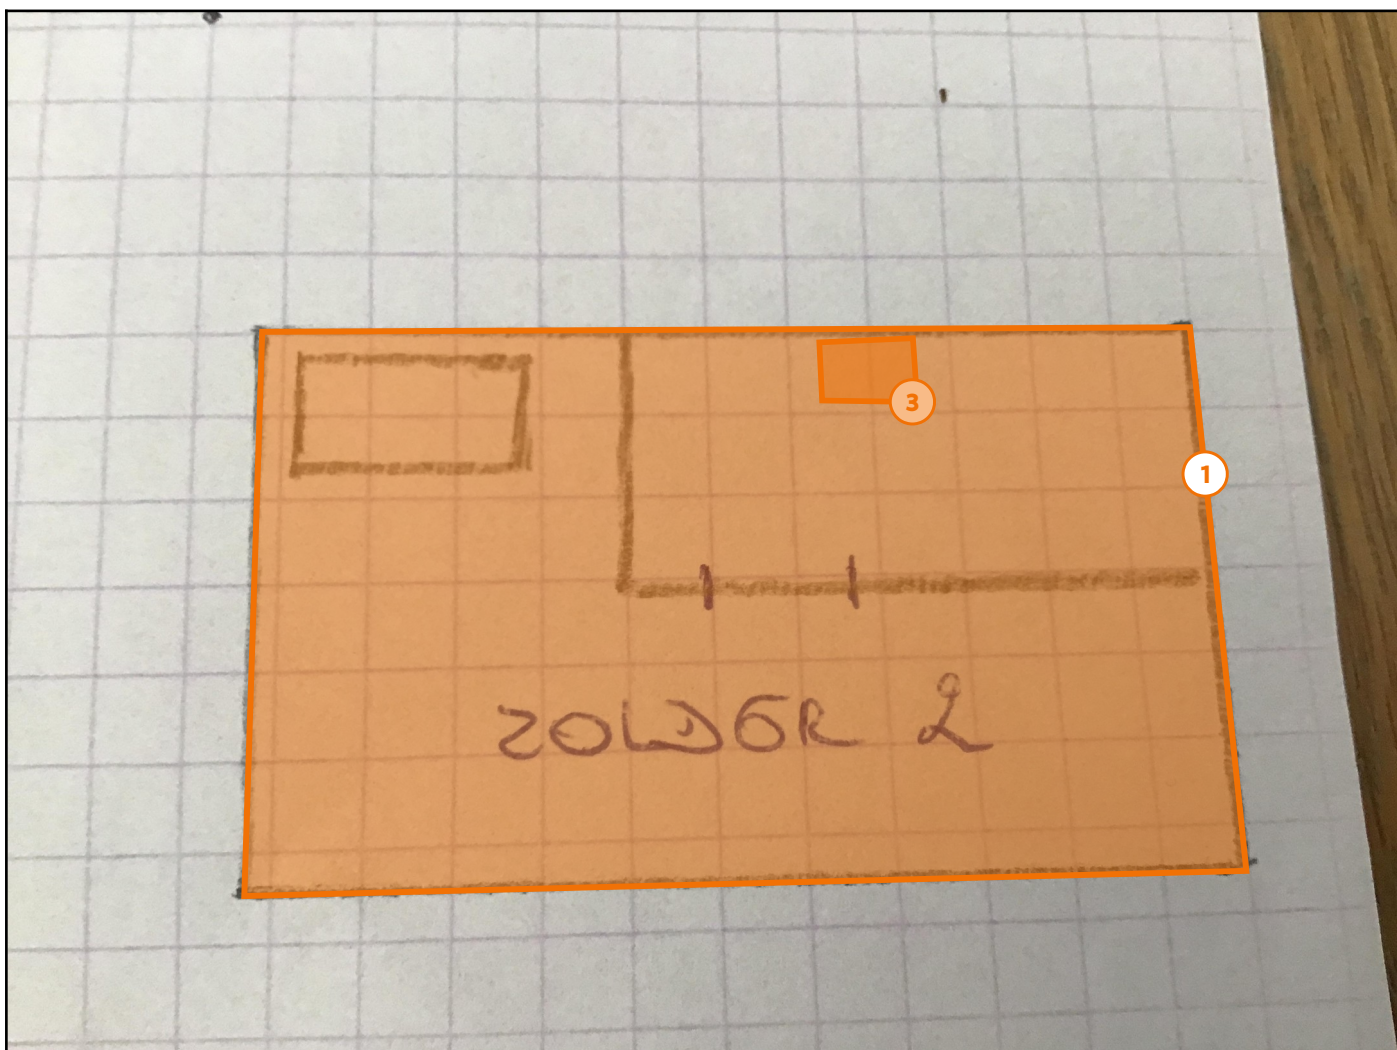
## Plan 1.3: Zolder 2 achteraan

Beschrijving	Type	Actie
1. Dakleien	Asbestmateriaal	<a href="#">Verwijderen</a>
3. Rookkanaal	Asbestmateriaal	<a href="#">Verwijderen</a>
