Asbestinventarisatetest

12019B0615/00P000 - Beekstraat 54 - Koningshooikt

Attestnummer : 20240124-000126.000

Uitgegeven op : 24.01.2024

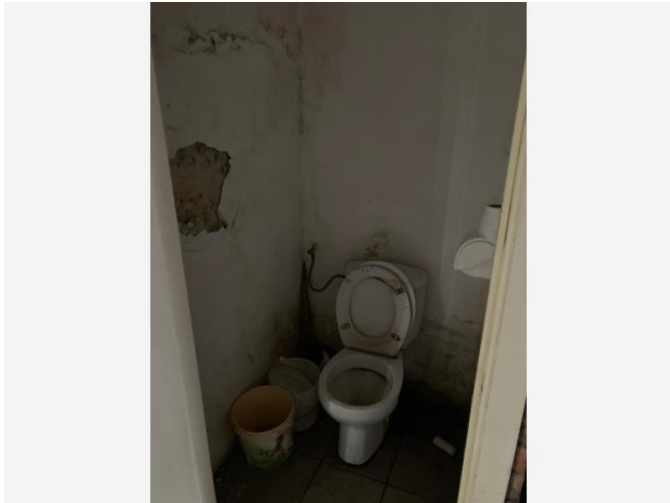
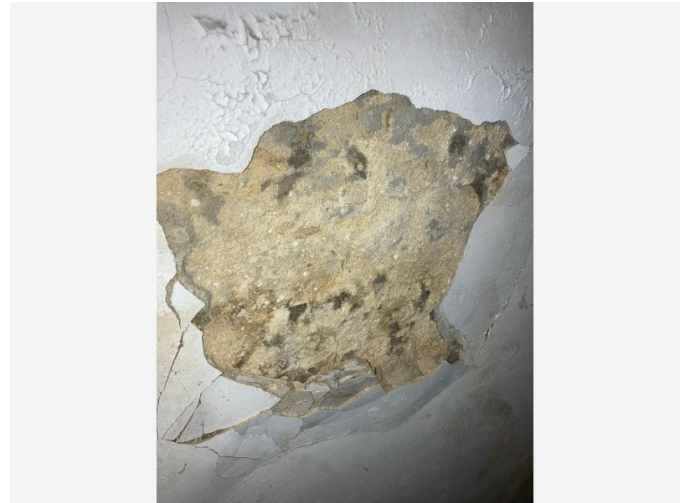
Geen asbest
