# Asbestinventarisatetest

Vogelstraat 54, 2580 Putte

Attestnummer : 20260420-000490.000

Uitgegeven op : 20.04.2026

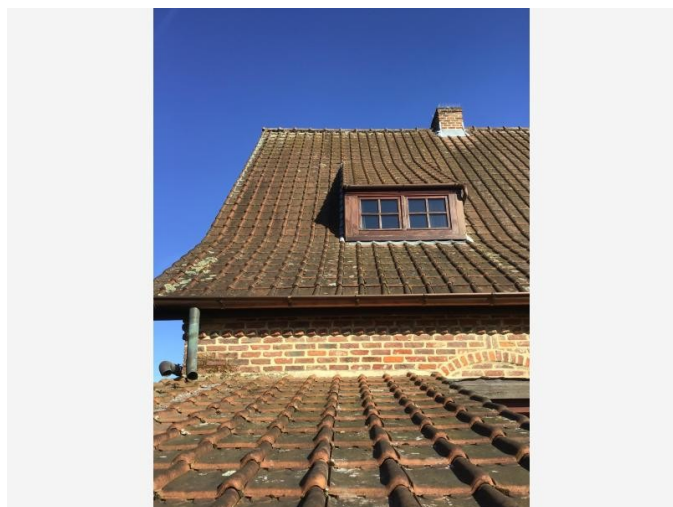
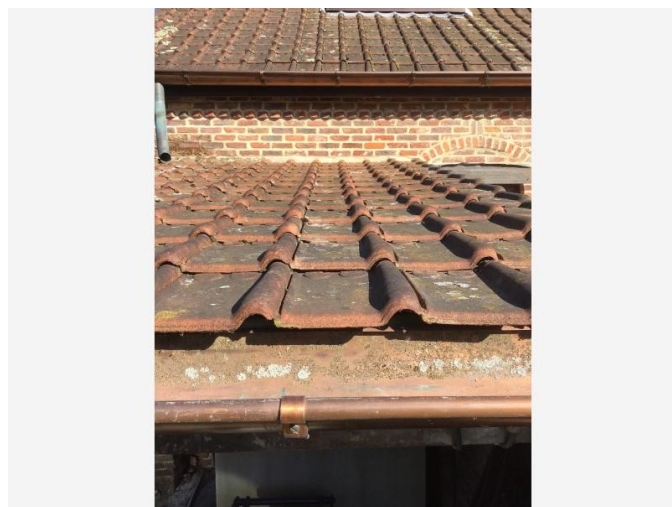
### Fiche 9: Hoofdgebouw dak

Beschrijving	Notitie	Terug te vinden op plannen
Fiche 9: Hoofdgebouw dak	Het dak bestaat uit dakpannen	-
Fiche 10: Garage dak/onderdak	-	-
Fiche 11: Hoofdgebouw onderdak	Het onderdak bestaat uit een gewapend plastic zeil	-
Fiche 12: Tuinhuis onderdak	-	-
Fiche 13: CV	-	-
