# Asbestinventarisatetest

Oudestraat 41, 2860 Sint-Katelijne-Waver

Attestnummer : **20260220-000317.000**

Uitgegeven op : **20.02.2026**

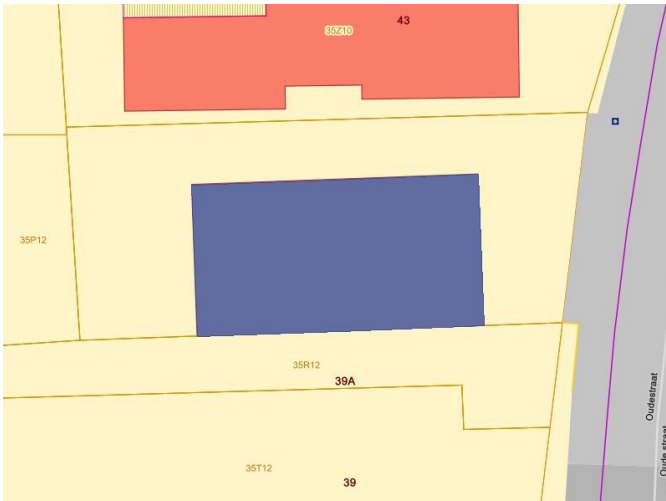
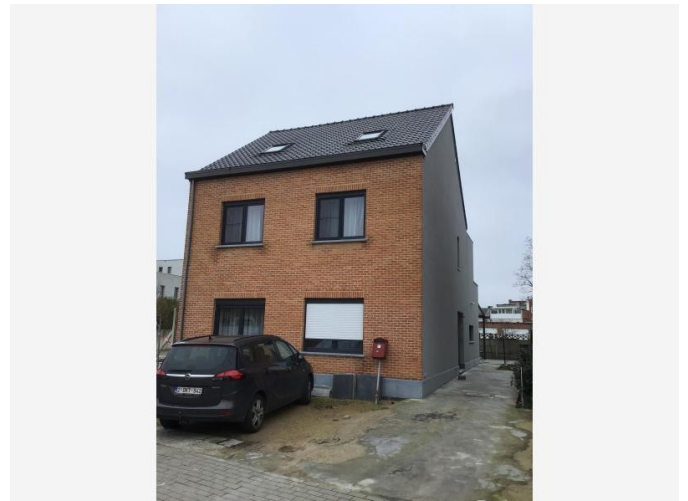
## Zone 1: Hoofdgebouw

Tijdens de inspectie vastgesteld:

- 0 Asbestmaterialen
- 0 Beperkingen
- 0 Uitsluitingen
- 0 Roerende goederen
- 0 Puin, steenslag, (water)bodem
- 0 Adviezen
- 1 Geen asbest**

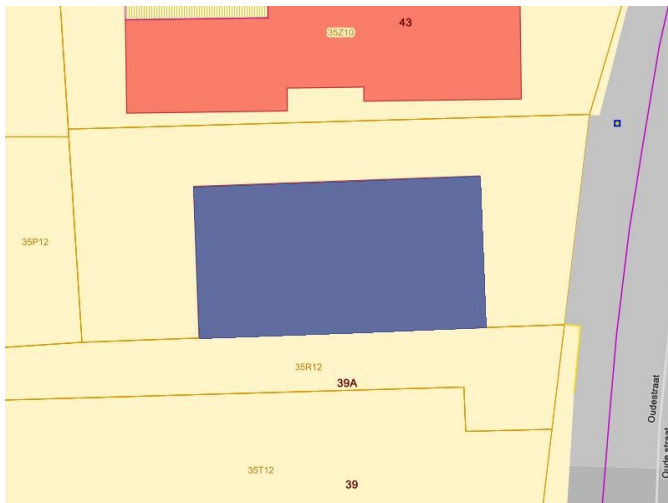
## Zone 2: Overig gebied

Tijdens de inspectie vastgesteld:

- 0 Asbestmaterialen
- 0 Beperkingen
- 0 Roerende goederen
- 0 Puin, steenslag, (water)bodem
- 0 Adviezen
- 0 Geen asbest
- 0 Afdruipzones/afvloeizones
