# Asbestinventarisatetest

Walemstraat 54, 2860 Sint-Katelijne-Waver

Attestnummer : 20251209-000142.000

Uitgegeven op : 09.12.2025

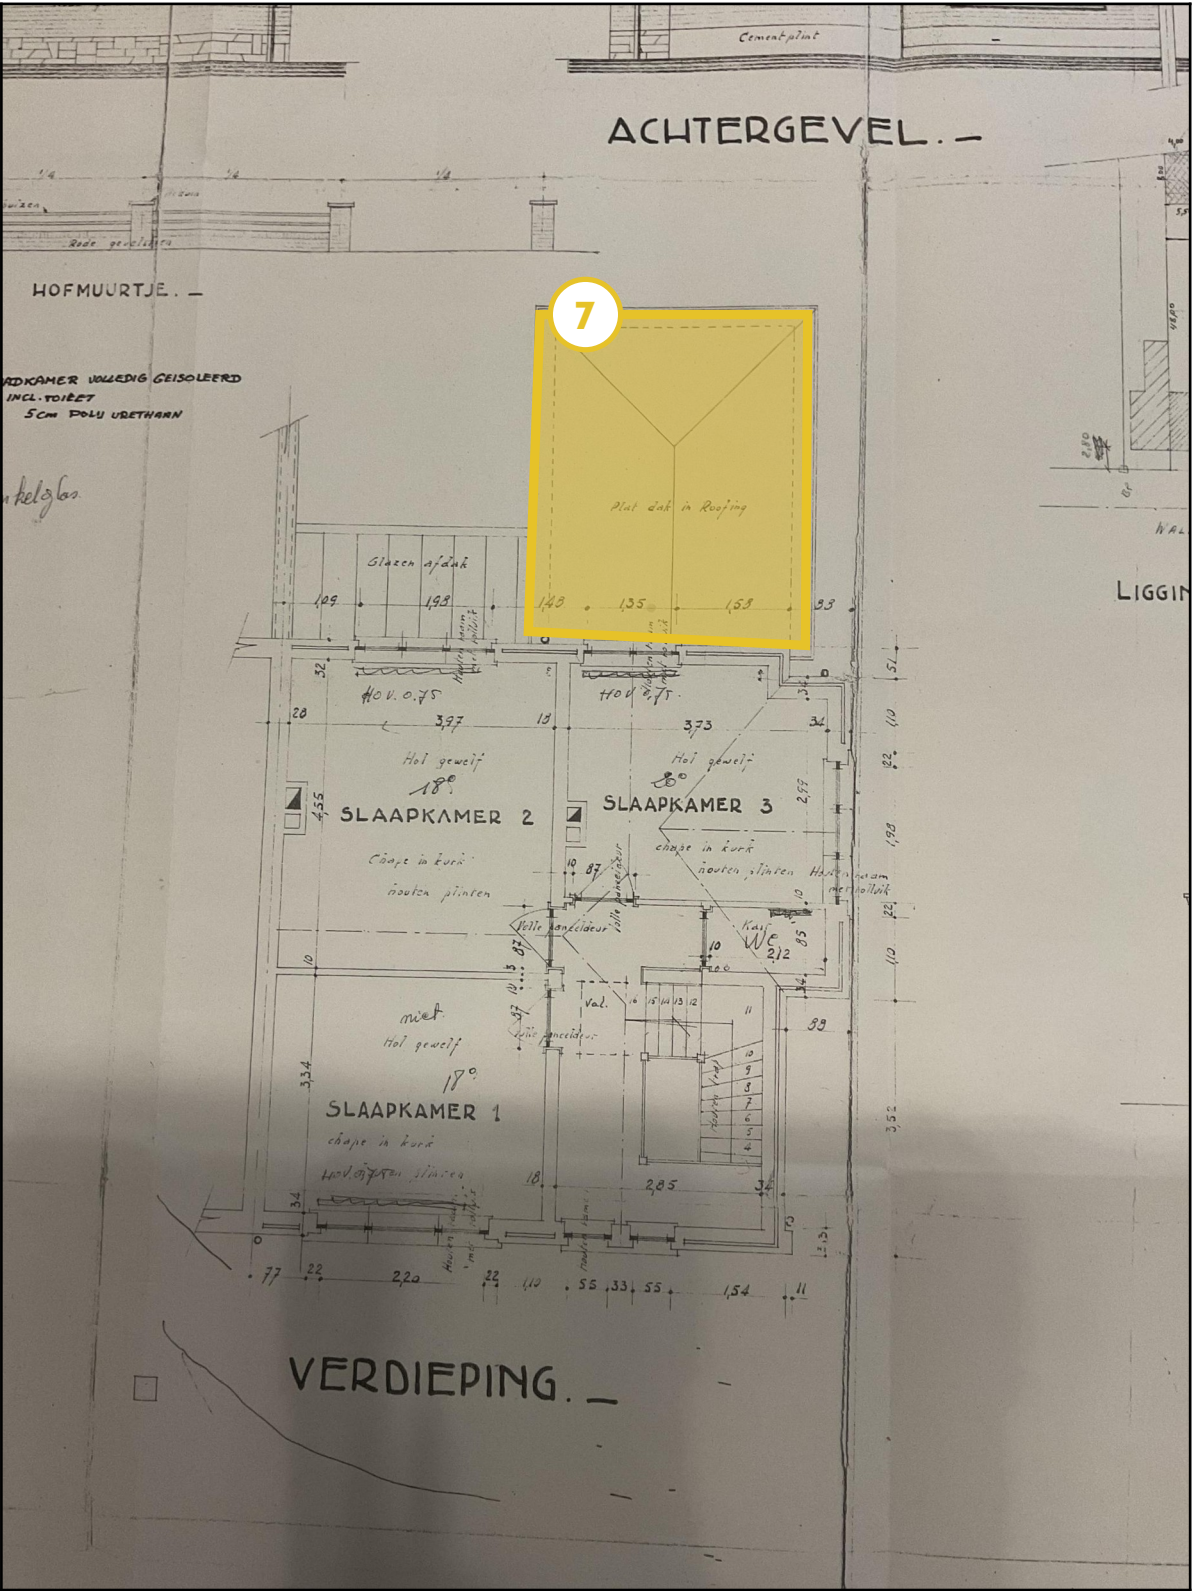
# Plan 1.5: 1ste verdieping

| 7. Roofing | Asbestmateriaal | Zorgvuldig beheren |

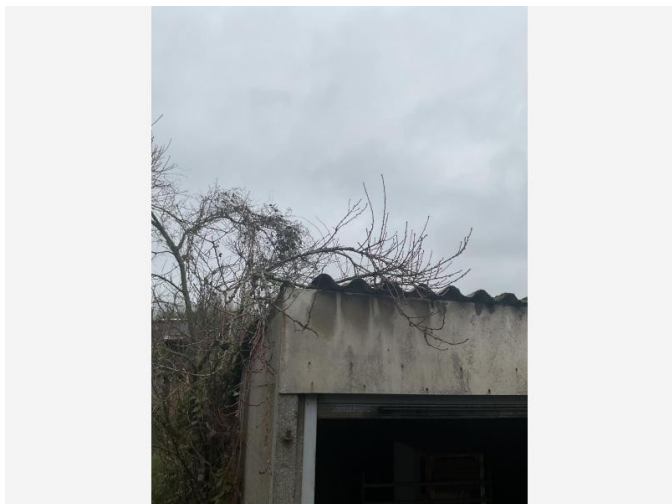
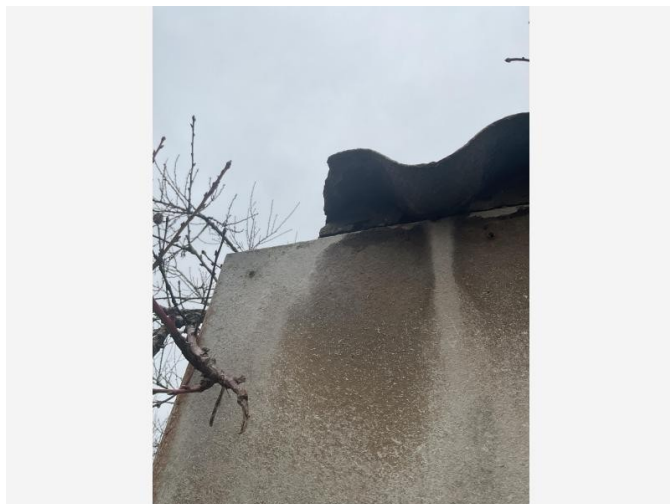
| Identificatiemethode | <p>De asbestdeskundige beoordeelt het materiaal als asbestverdacht en dus asbesthoudend, en dit zonder monstername.</p> <p>Motivatie: De monstername brengt andere schade aan dan schade die inherent is aan de monstername.</p> |

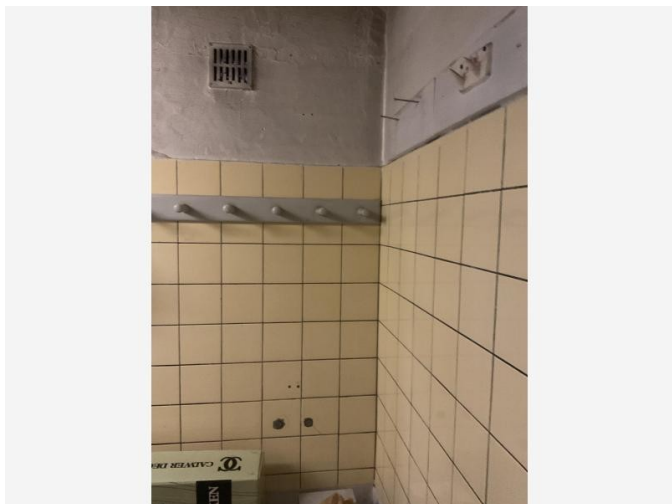
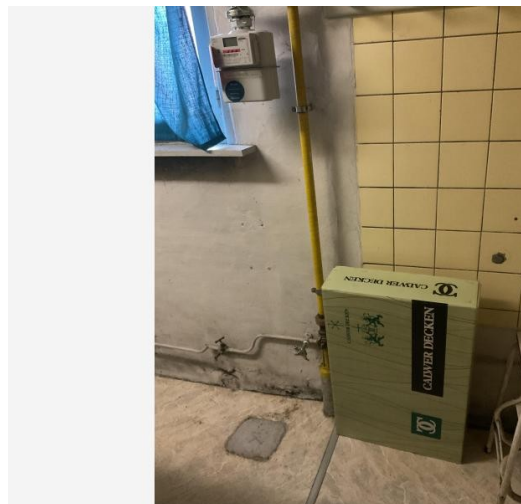
| Opmerking | De hoeveelheid is een zo nauwkeurig mogelijke opmeting. Hieraan kunnen evenwel geen rechten worden ontleend. |

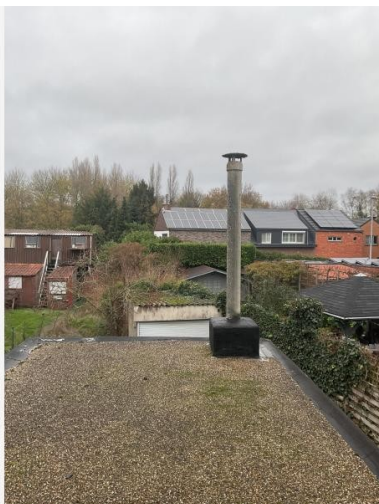
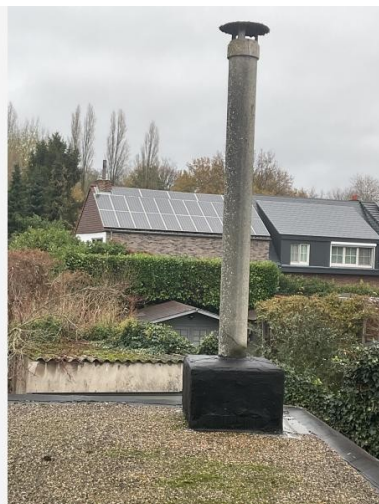
| Identificatiemethode | <p>De asbestdeskundige beoordeelt het materiaal als asbestverdacht en dus asbesthoudend, en dit zonder monstername.</p> <p>Motivatie: De monstername brengt andere schade aan dan schade die inherent is aan de monstername.</p> |

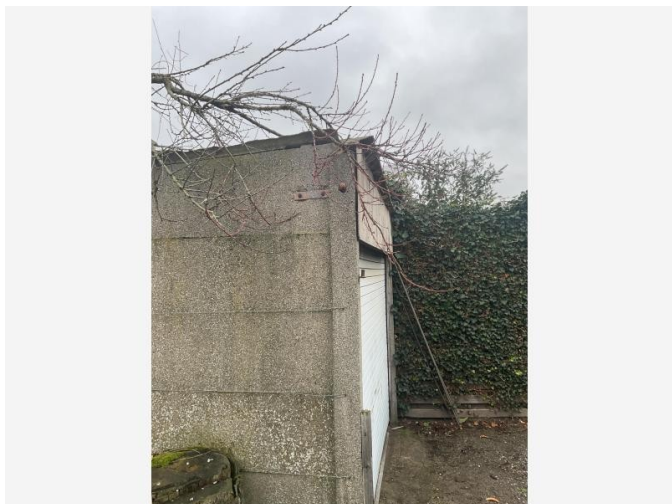
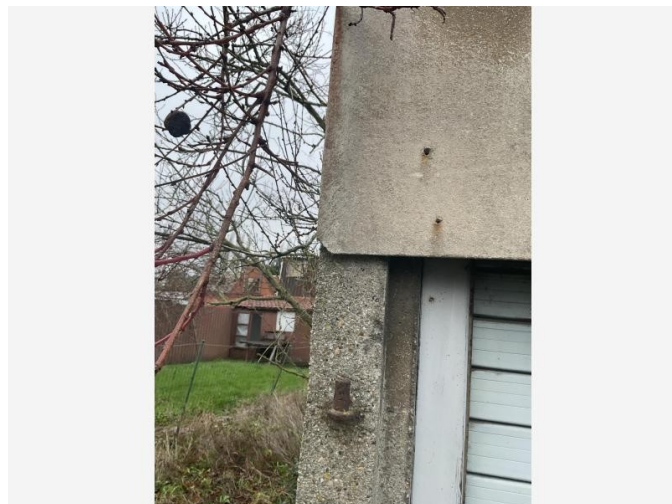
| Opmerking | De precieze lengte is onbekend. |

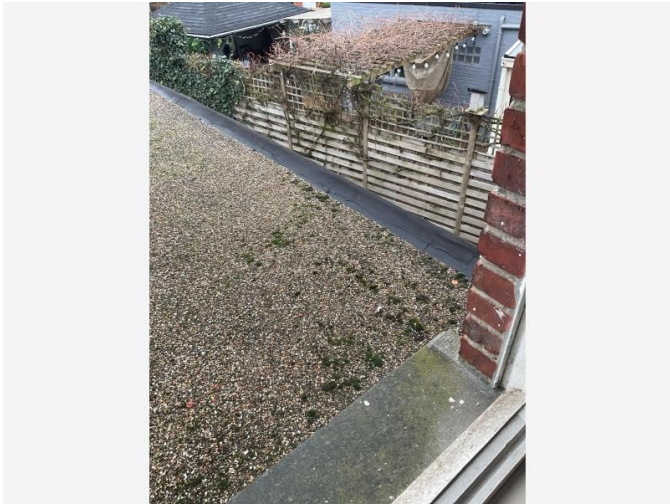
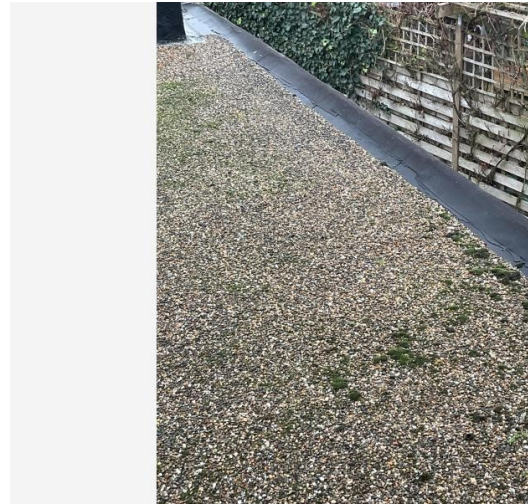
| Opmerking | De precieze lengte is onbekend. |
