# Asbestinventarisatetest

Zoetewei 110, 2580 Putte

Attestnummer : 20260320-000312.000

Uitgegeven op : 20.03.2026

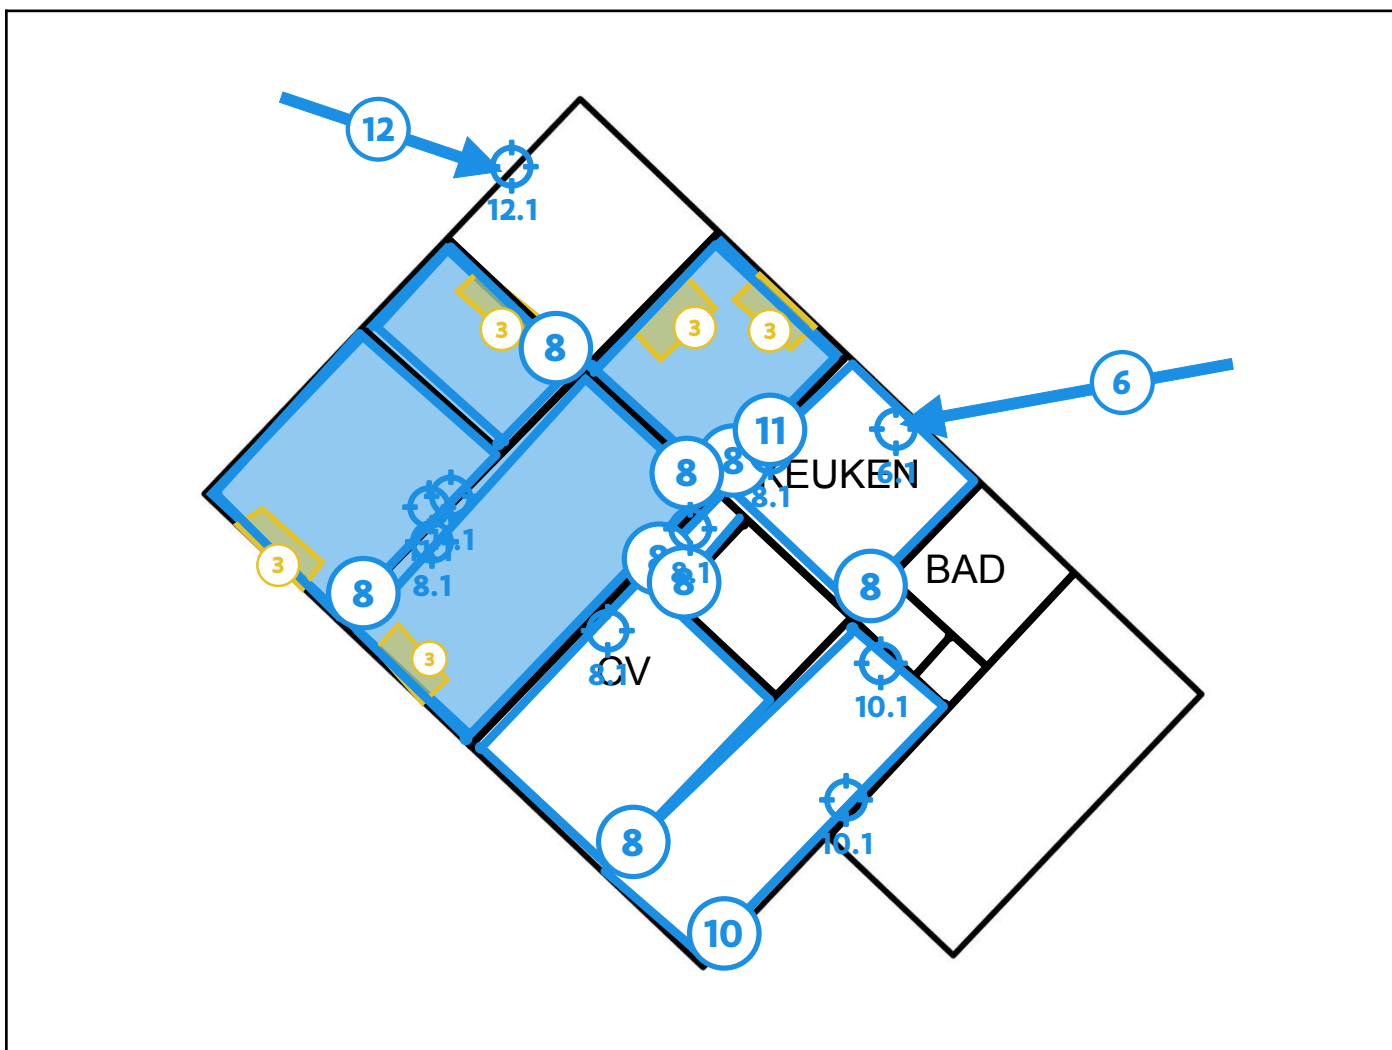
## Plan 1.1: Hoofgebouw plan gelijkvloers

Beschrijving	Type	Actie
3. Venstertabletten	Asbestmateriaal	Zorgvuldig beheren
6. Lekdreun	Geen asbest	-
6.1 Code: MM04	Puntmonster	-
8. Pleisterwerk muren	Geen asbest	-
8.1 Code: MM01	Mengmonster	-
10. Cementering	Geen asbest	-
10.1 Code: MM03	Mengmonster	-

11. Pleisterwerk plafonds	Geen asbest	-
11.1 Code: MM02	Mengmonster	-
12. Raamkit	Geen asbest	-
12.1 Code: MM07	Puntmonster	-

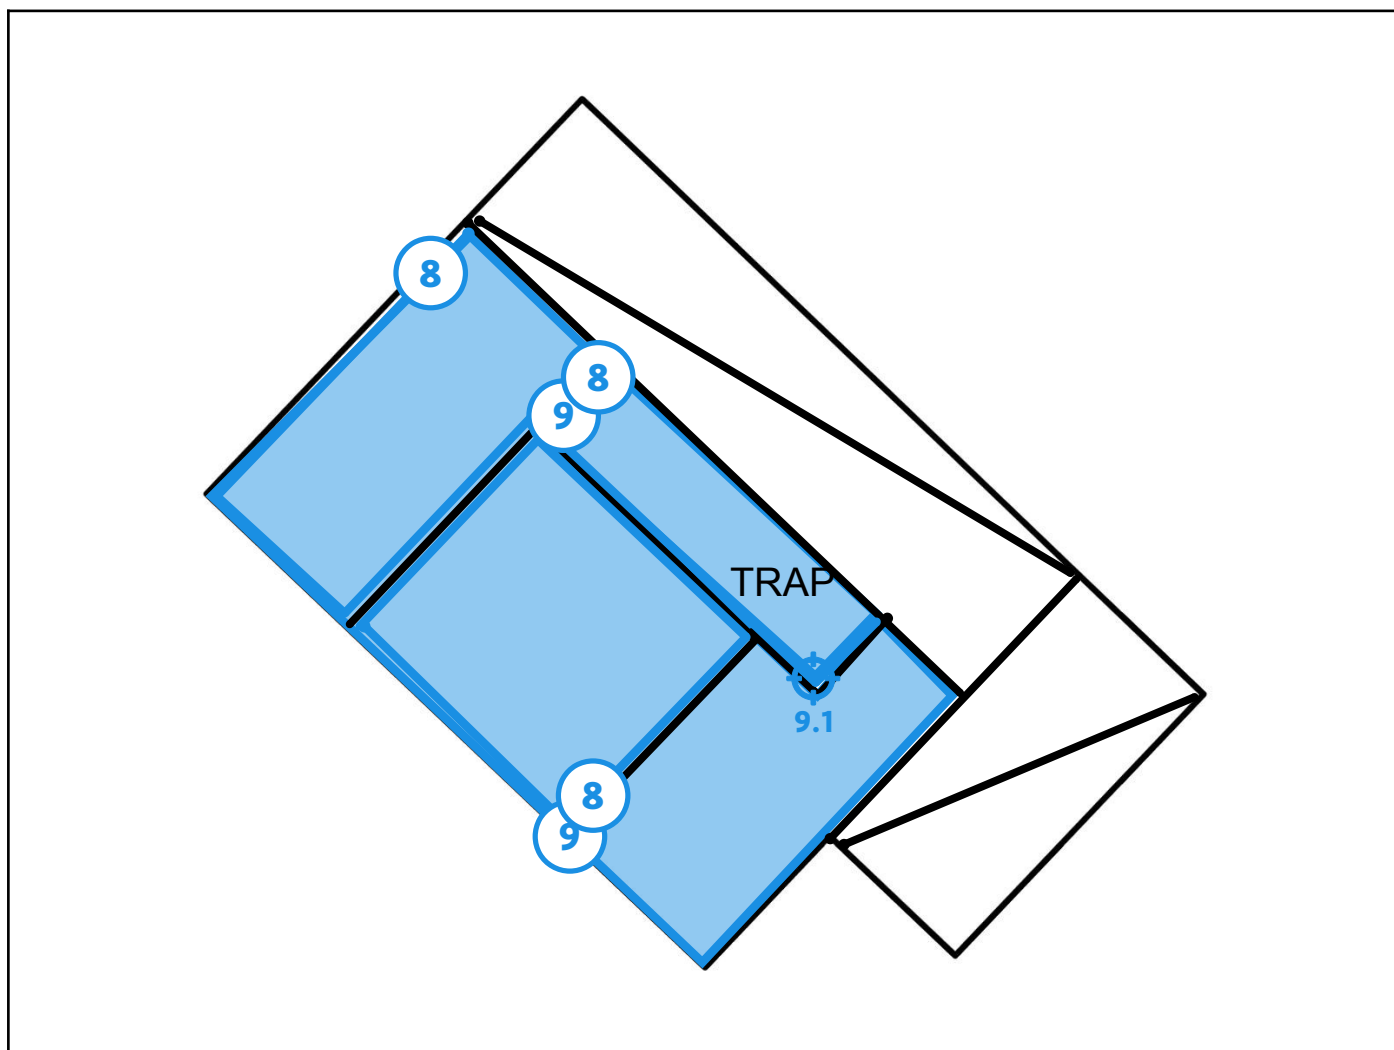
## Plan 1.2: Hoofdgebouw plan 1ste verdieping

Beschrijving	Type	Actie
8. Pleisterwerk muren	Geen asbest	-
9. Vloerzeil 1ste verdieping	Geen asbest	-
9.1 Code: MM05	Puntmonster	-

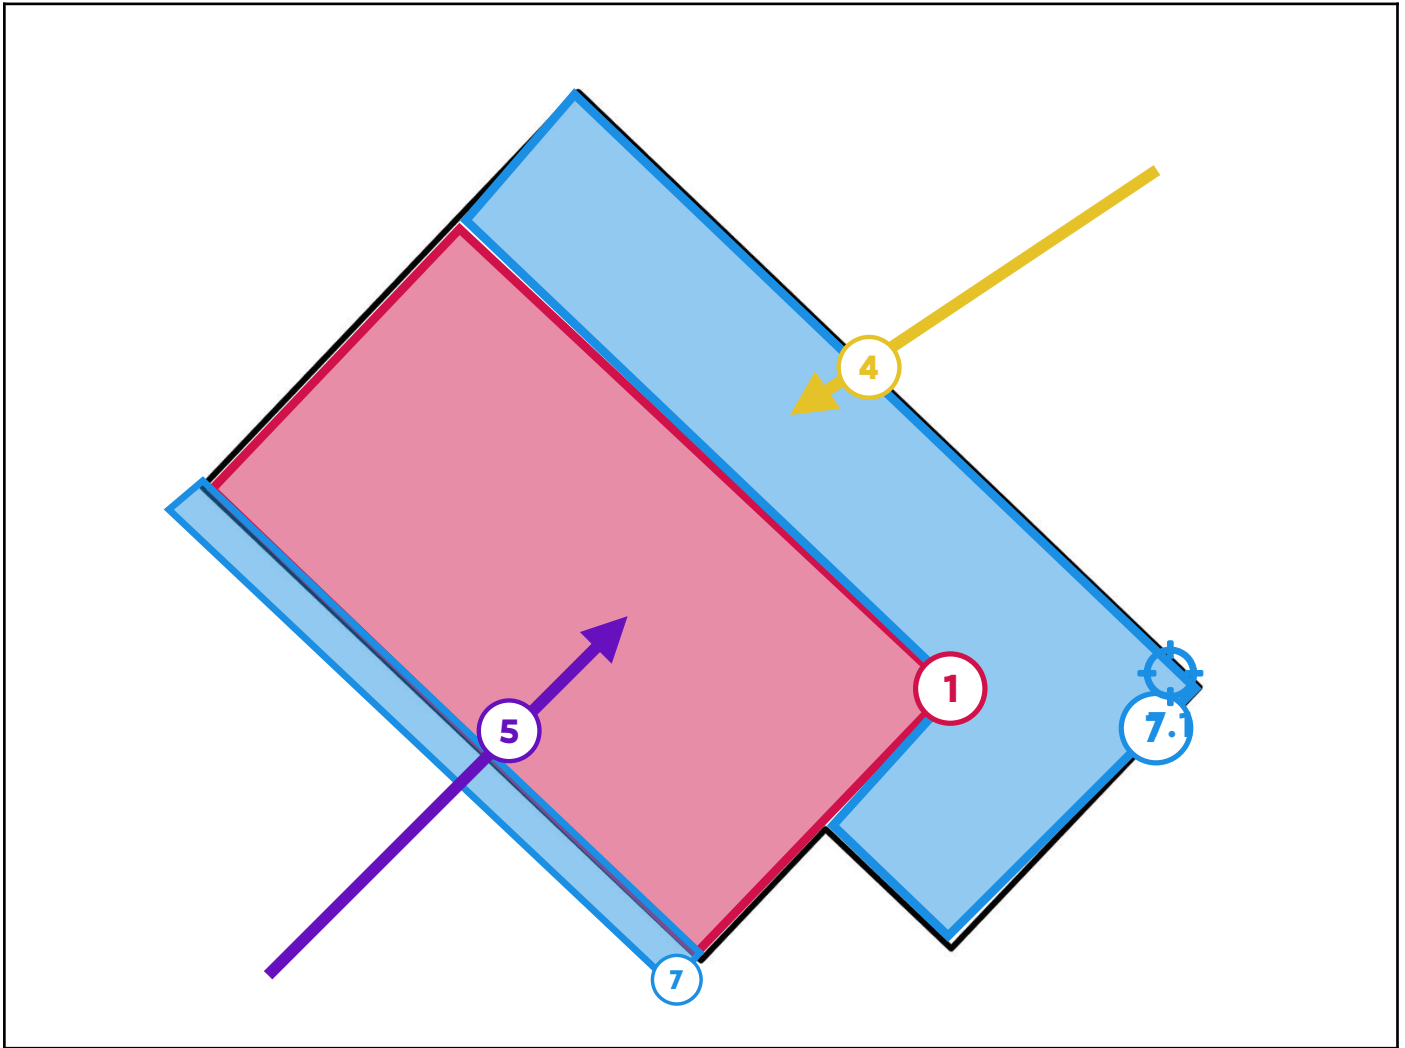
## Plan 1.3: Hoofdgebouw plan daken

Beschrijving	Type	Actie
1. Hoofddak leien	Asbestmateriaal	Dringend verwijderen
4. Cementbuis	Asbestmateriaal	Zorgvuldig beheren
5. Schoorsteen	Beperking	-
7. Roofing platte daken/dakgoot	Geen asbest	-
7.1 Code: MM06	Puntmonster	-

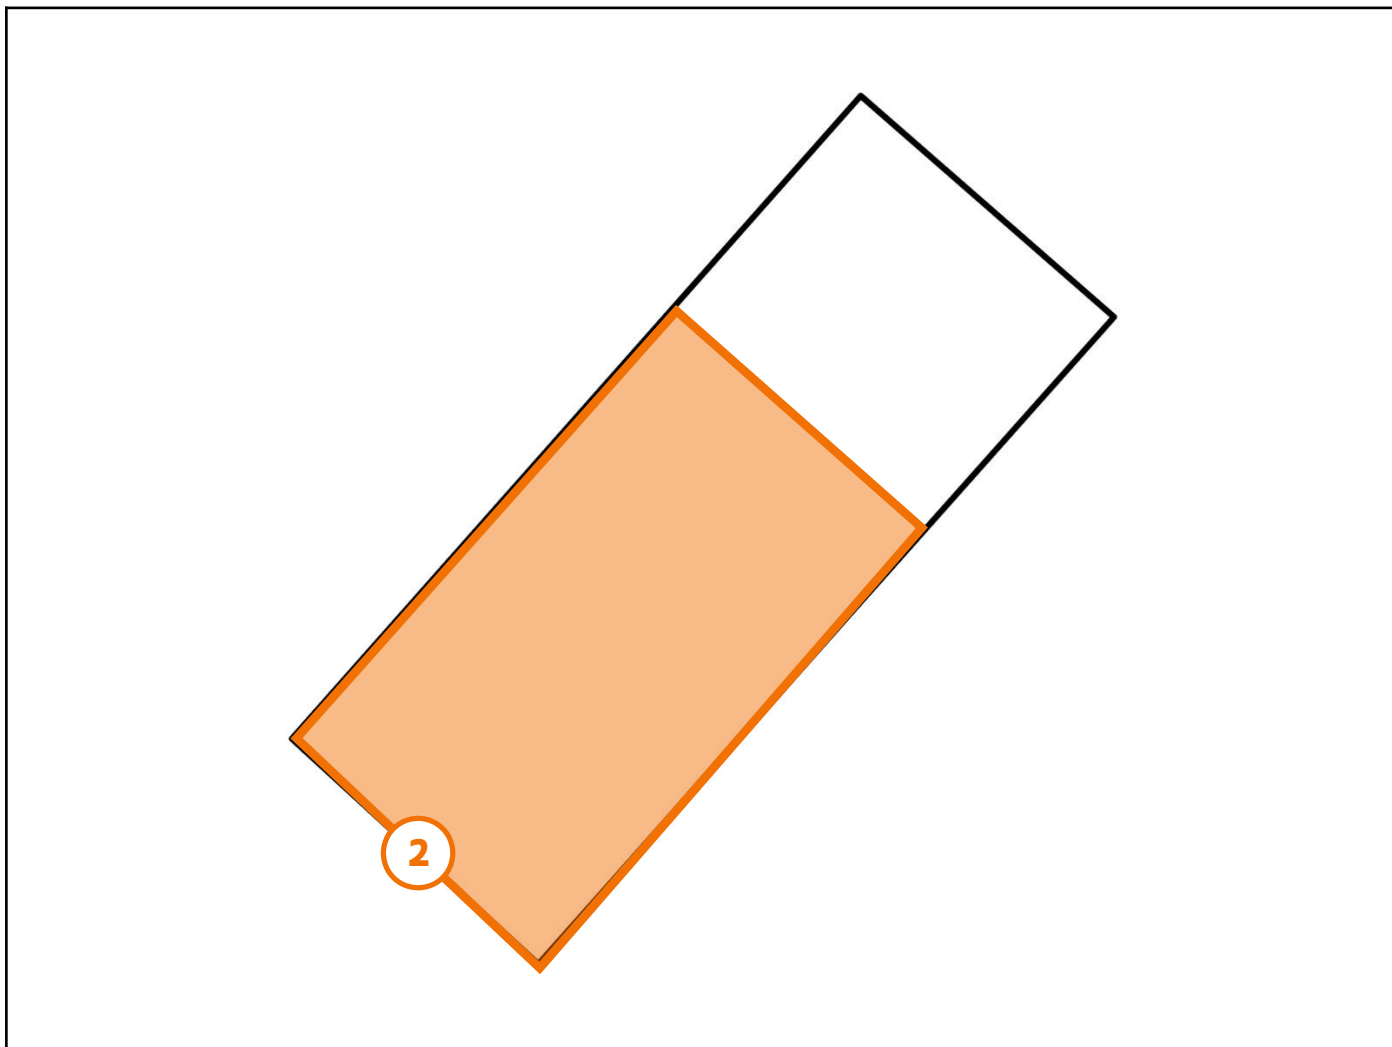
## Plan 2.1: Bijgebouw plan

Beschrijving	Type	Actie
2. Tuinhuis golfplaten	Asbestmateriaal	<a href="#">Verwijderen</a>

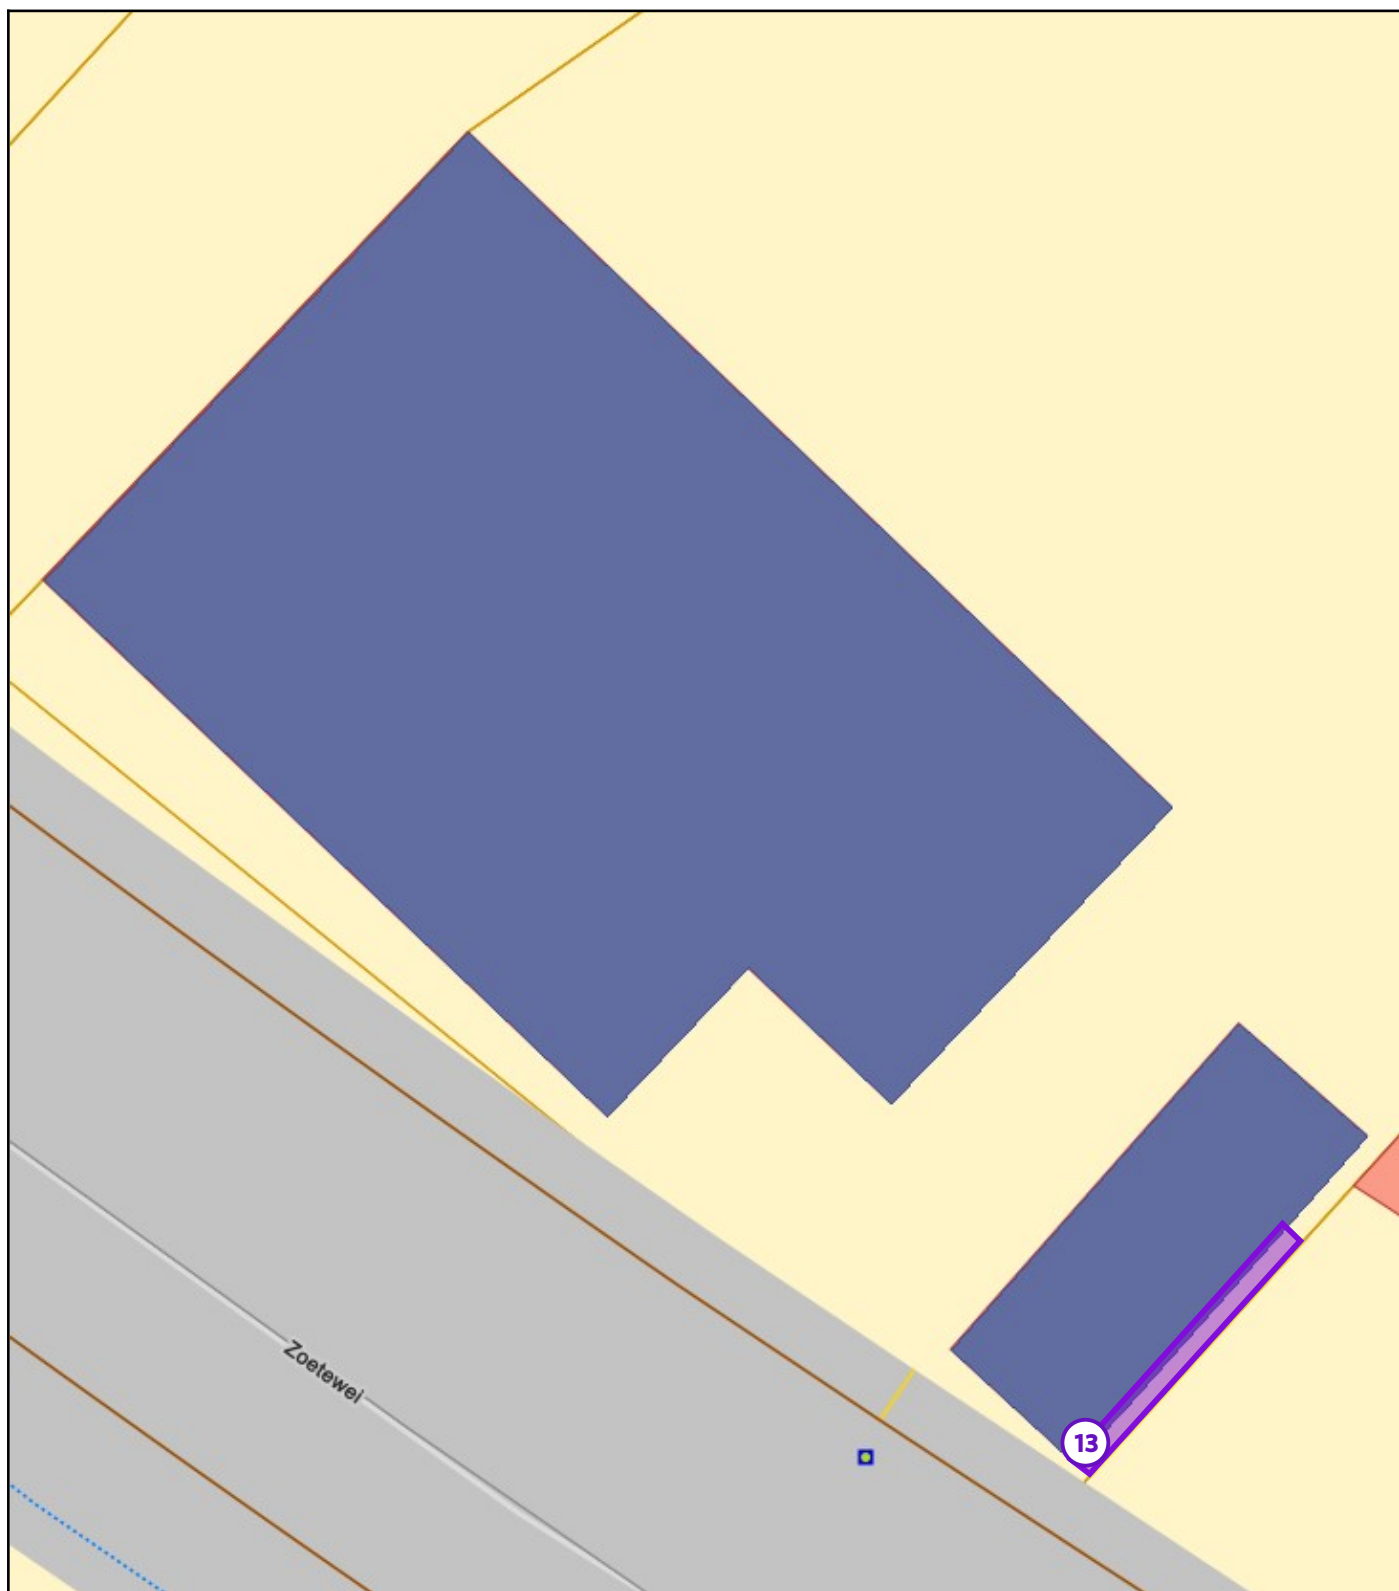
## Plan 3.2: Afdruipzones/afvloeizones

13. Tuinhuis	Afdruipzone/afvloeizone	-
--------------	-------------------------	---
