Asbestinventarisatetest

Kerkhofstraat 71, 3110 Rotselaar

Attestnummer : 20251209-000004.001

Asbestveilig (maar niet asbestvrij)

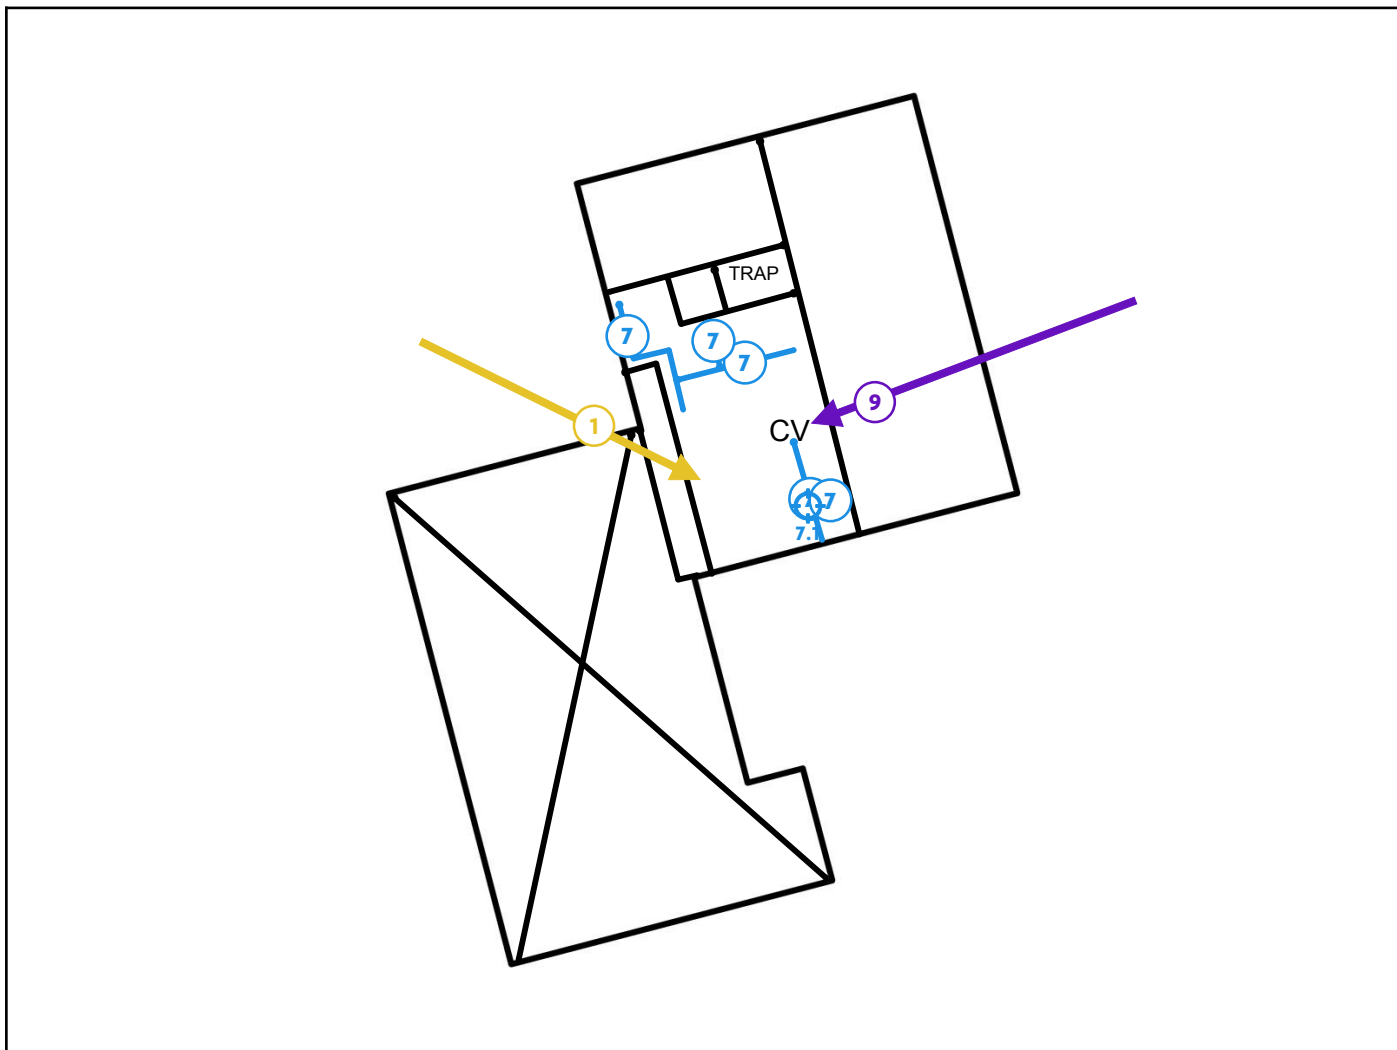
Plan 1.1: Hoofdgebouw plan kelder

Beschrijving	Type	Actie
1. Elektro	Asbestmateriaal	Zorgvuldig beheren
7. Leidingisolatie	Geen asbest	-
7.1 Code: MM04	Puntmonster	-
9. CV	Overige ruimte of materiaal	-

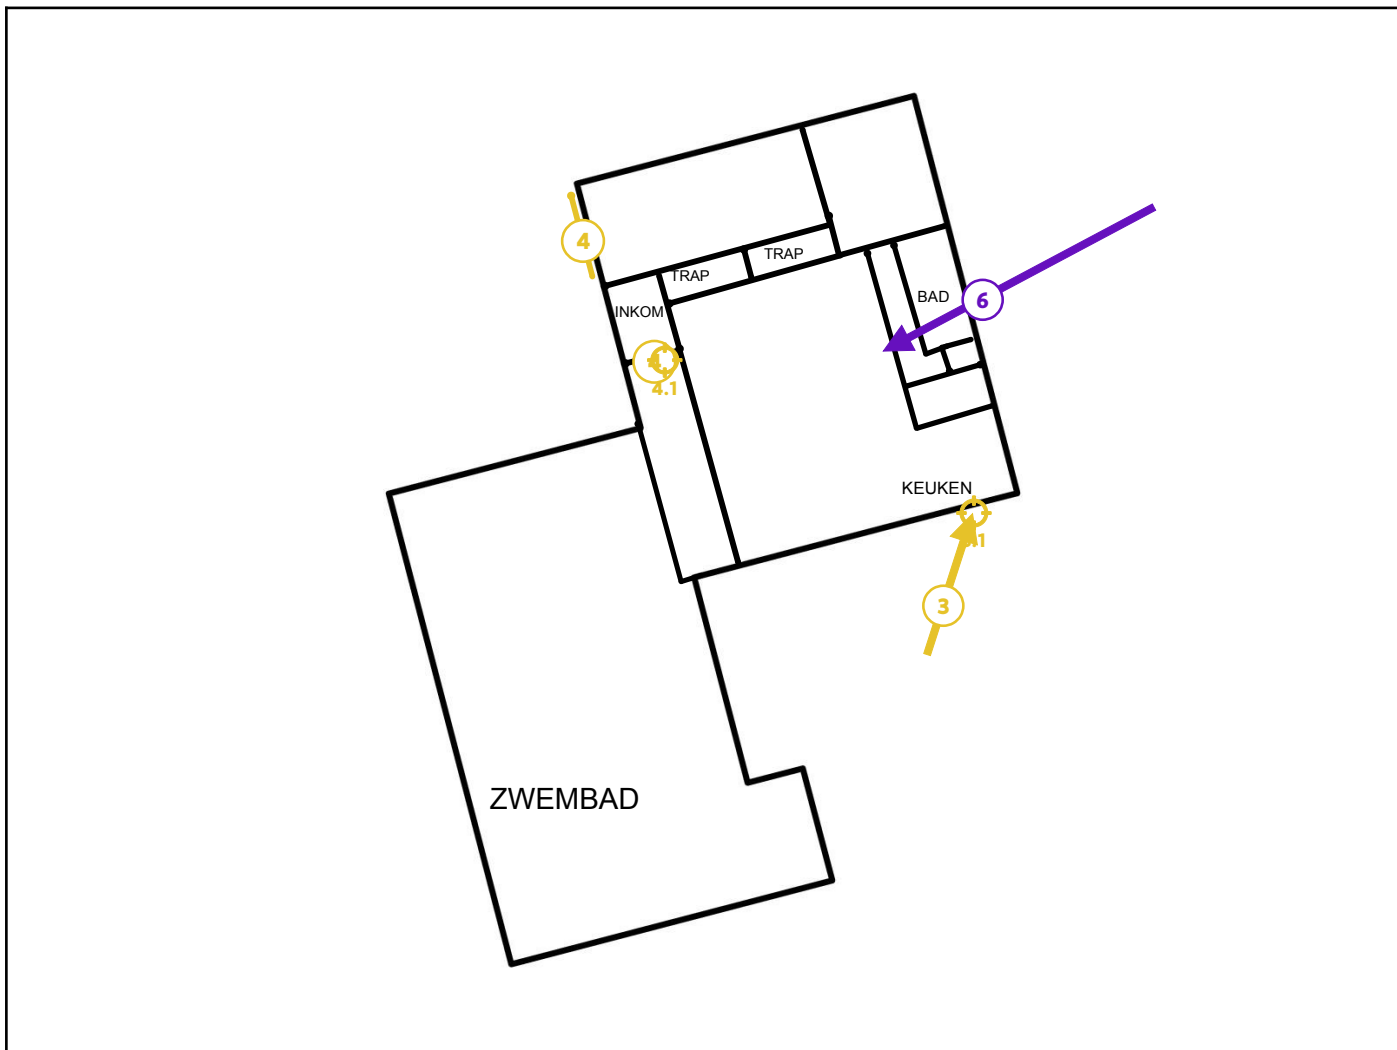
Plan 1.2: Hoofdgebouw plan gelijkvloers

Beschrijving	Type	Actie
3. Raamkit	Asbestmateriaal	Zorgvuldig beheren
3.1 Code: MM01+	Puntmonster	-
4. Voordeur/garage paneel	Asbestmateriaal	Zorgvuldig beheren
4.1 Code: MM03	Puntmonster	-
6. Kachelkoord	Advies	-

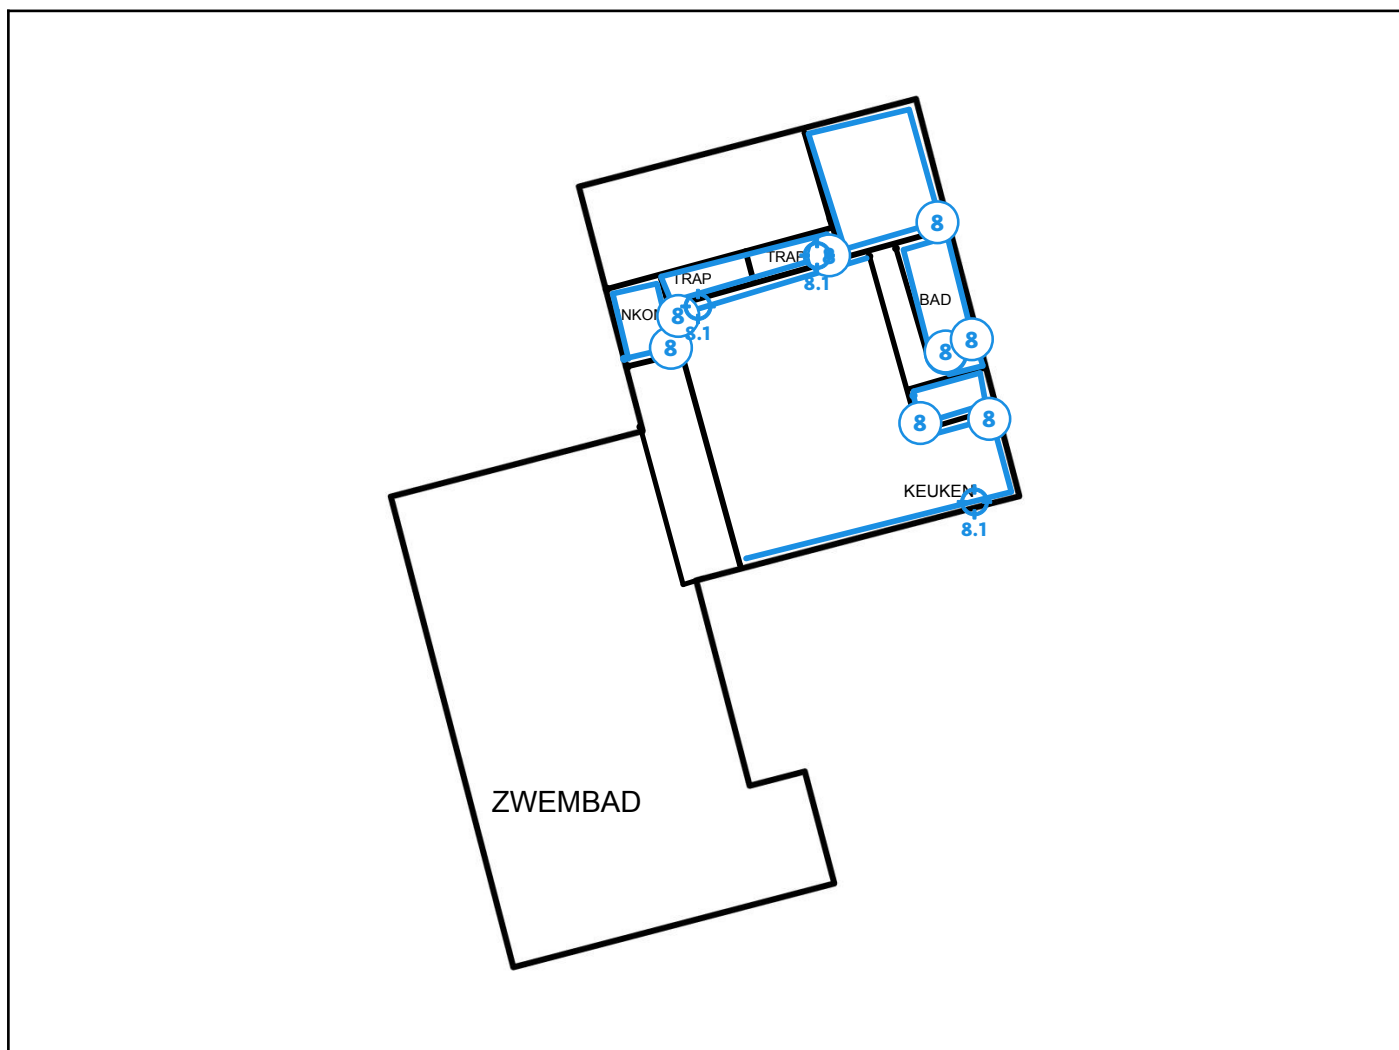
Plan 1.3: Hoofdgebouw plan gelijkvloers pleisterwerk

Beschrijving	Type	Actie
8. Pleisterwerk muren	Geen asbest	-
8.1 Code: MM01	Mengmonster	-

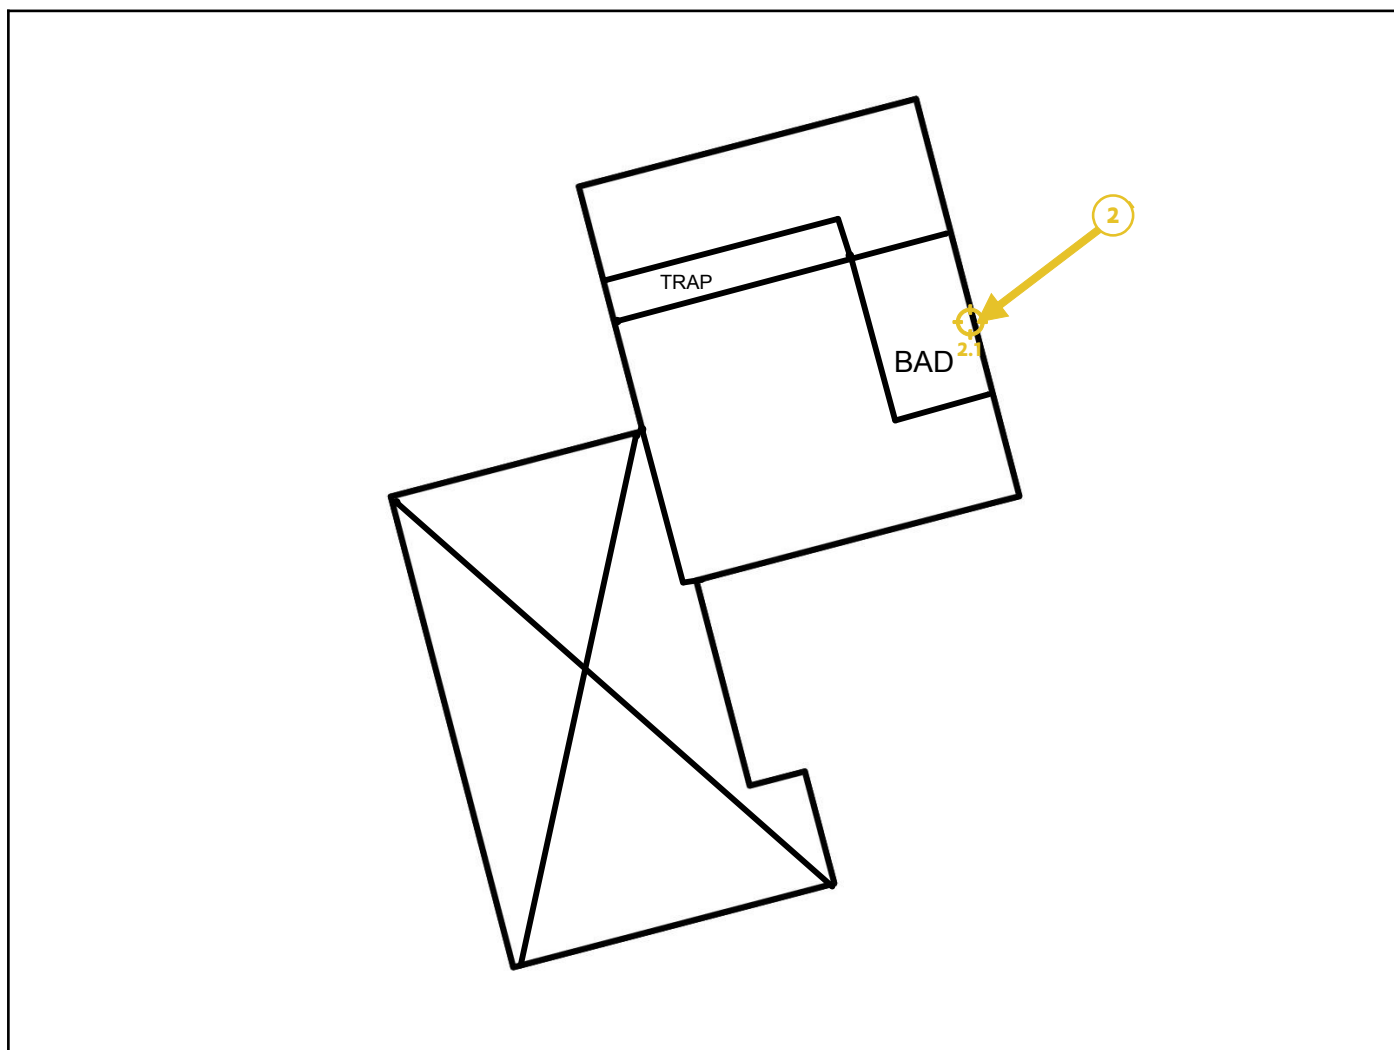
Plan 1.4: Hoofdgebouw plan 1ste verdieping

Beschrijving	Type	Actie
2. Onderdak	Asbestmateriaal	Zorgvuldig beheren
2.1 Code: MM02	Puntmonster	-

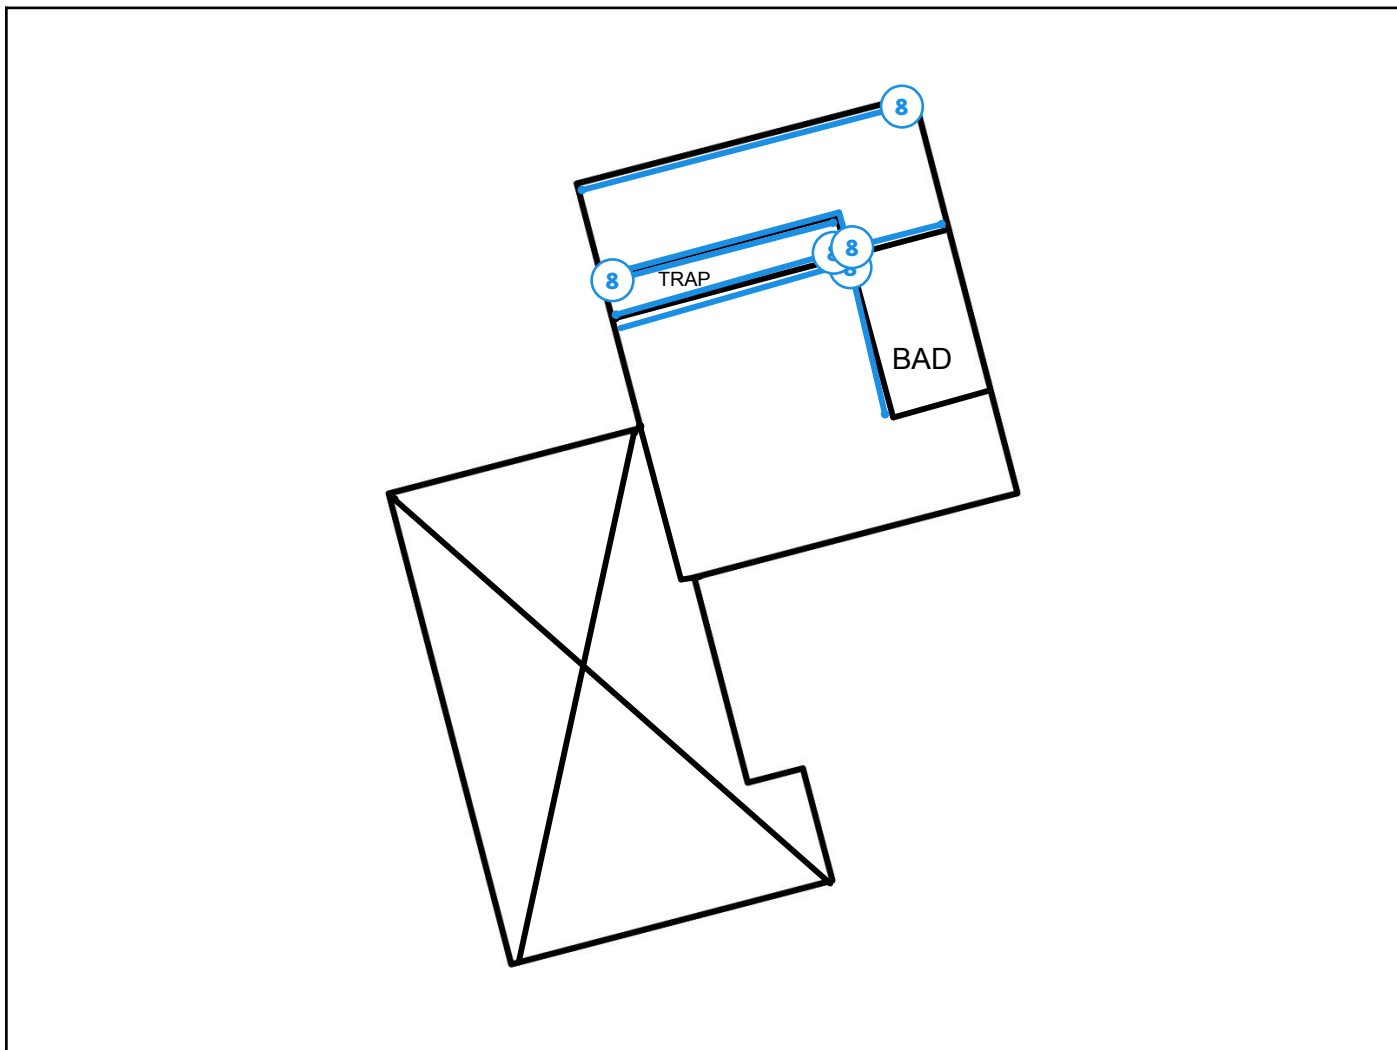
Plan 1.5: Hoofdgebouw plan 1ste verdieping pleisterwerk

Beschrijving	Type	Actie
8. Pleisterwerk muren	Geen asbest	-

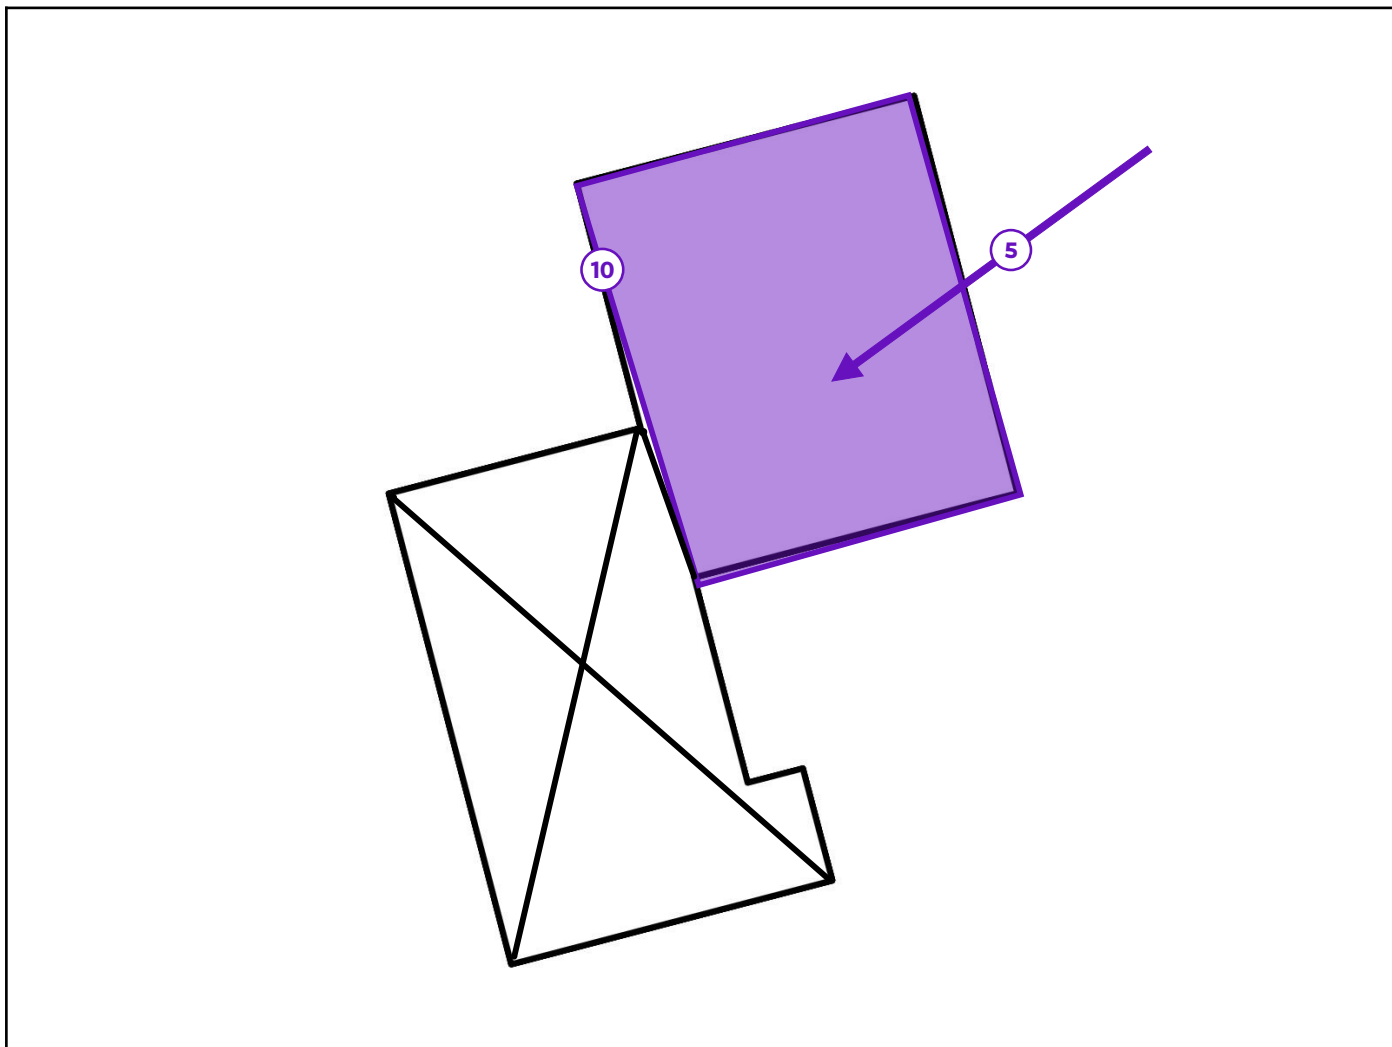
Plan 1.6: Hoofdgebouw plan daken

Beschrijving	Type	Actie
5. Schoorsteen	Beperking	-
10. Dak	Overige ruimte of materiaal	-
