# Asbestinventarisatetest

Kersenbergstraat 12, 1930 Zaventem

Attestnummer : 20260618-000421.000

Uitgegeven op : 18.06.2026

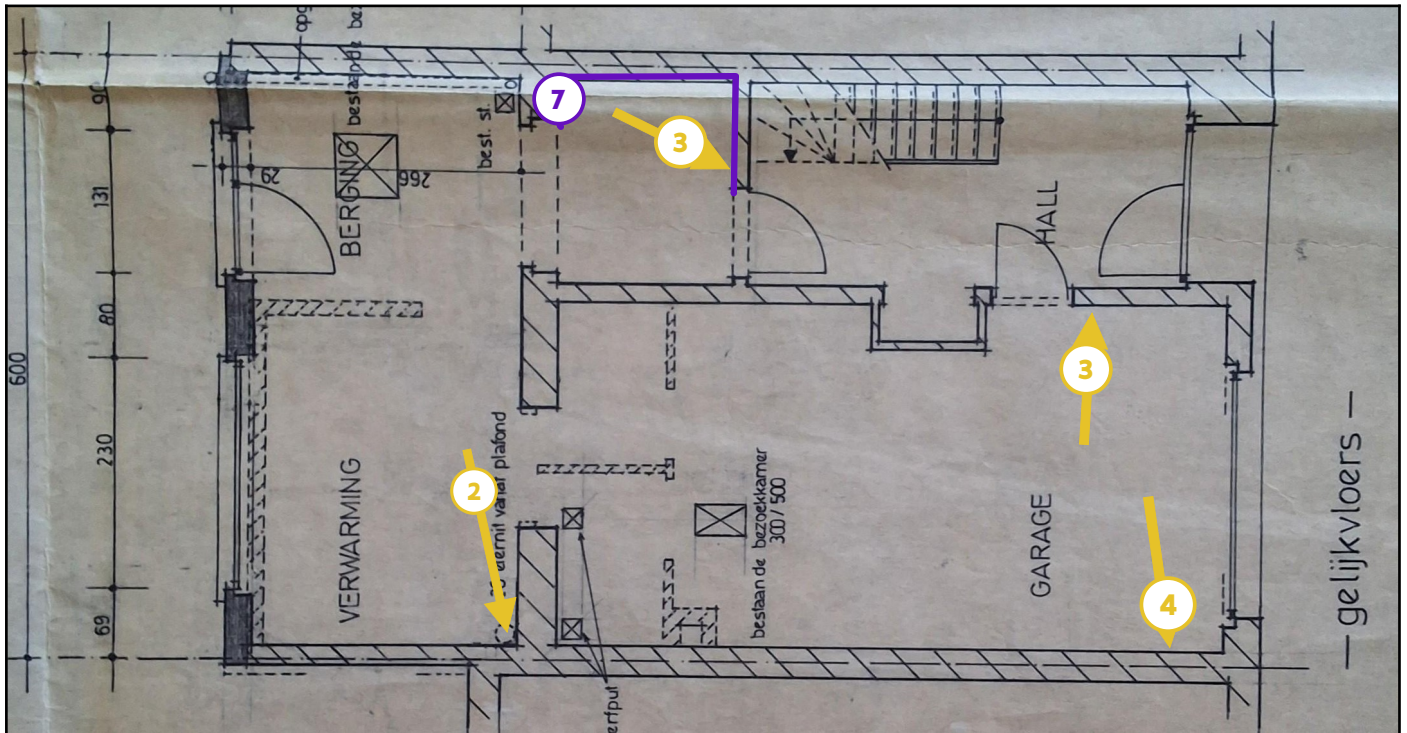
# Plan 1.1: Gelijkvloers

Beschrijving	Type	Actie
2. Verloopstuk kelder	Asbestmateriaal	Zorgvuldig beheren
3. Bakeliet schakelaars	Asbestmateriaal	Zorgvuldig beheren
4. Bakeliet schakelkast	Asbestmateriaal	Zorgvuldig beheren
7. Faiencetegels (lijm)	Advies	-

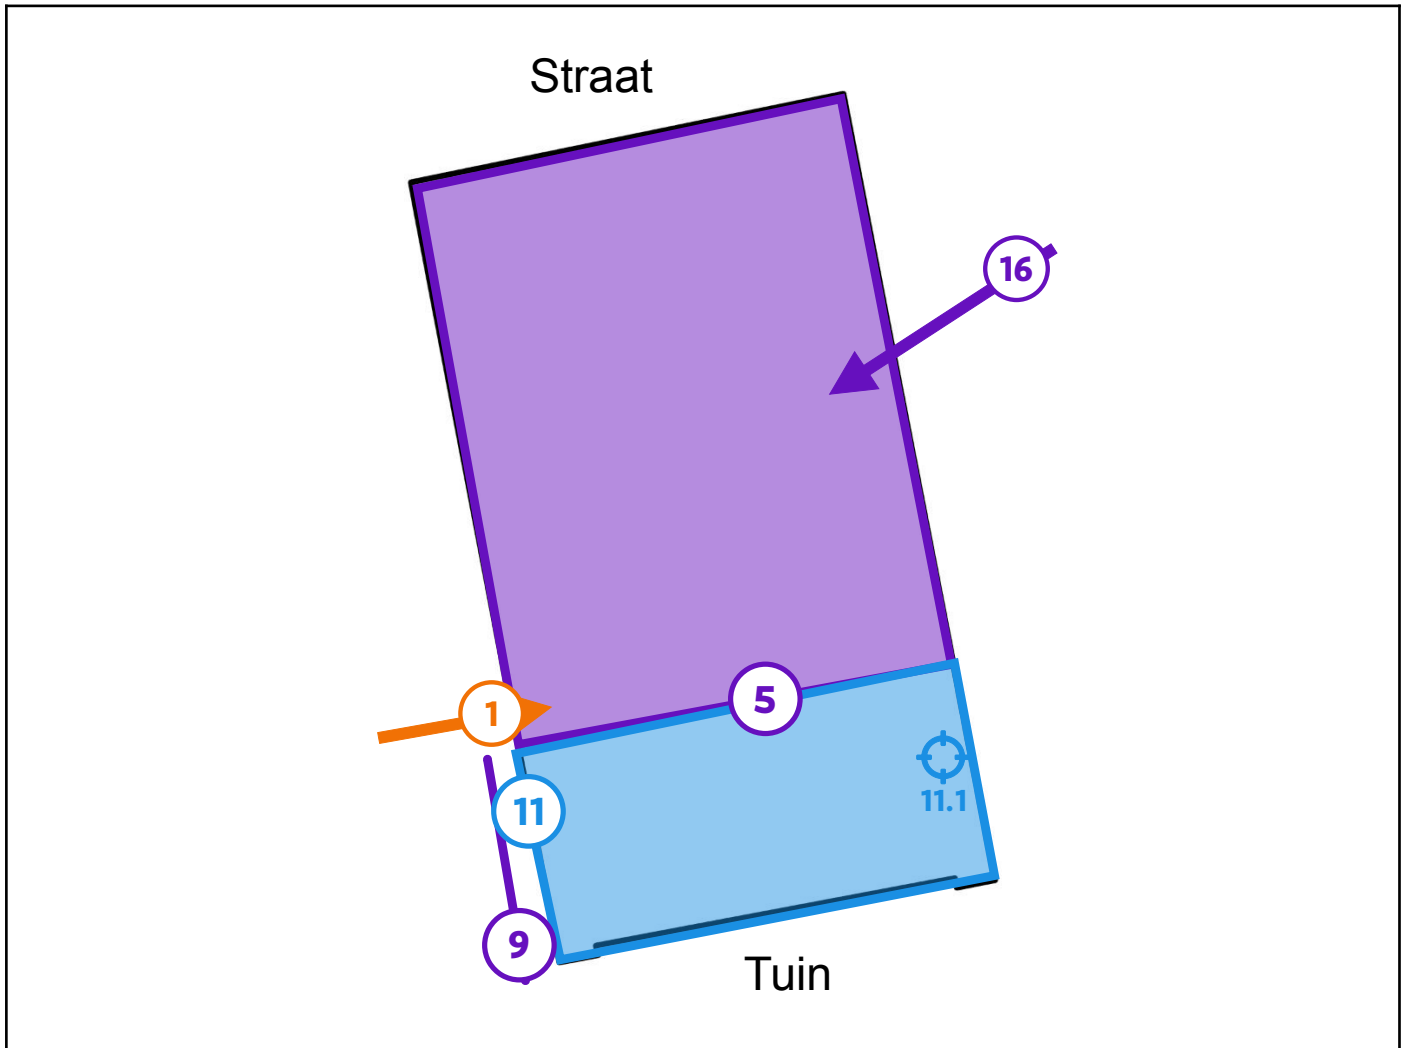
## Plan 1.11: Bovernaanzicht

Beschrijving	Type	Actie
1. Schouw	Asbestmateriaal	<a href="#">Verwijderen</a>
5. Dak (beperking)	Beperking	-
9. Aanpalende gevel met leien	Advies	-
11. Roofing (plat dak)	Geen asbest	-
11.1 Code: 3	Puntmonster	-
16. Onderdak niet waarneembaar	Overige ruimte of materiaal	-

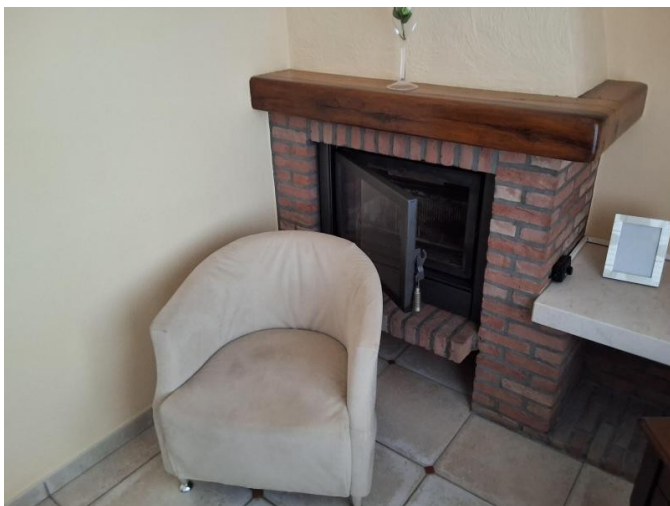
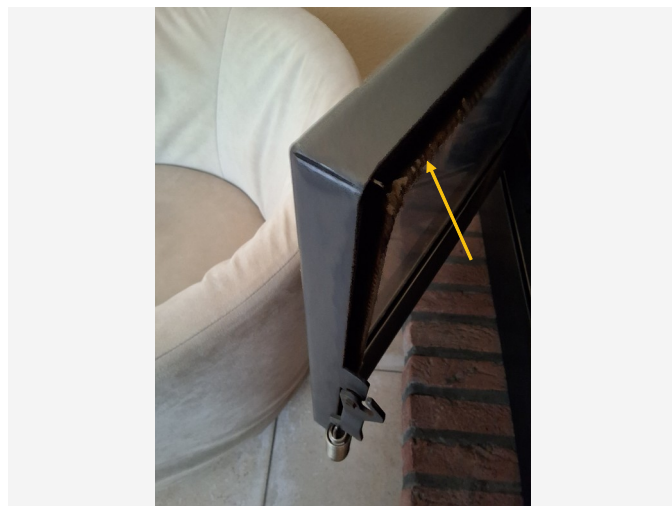
### Informatie over een niet-asbestverdacht materiaal

Basis voor advies	De asbestdeskundige beoordeelt het materiaal als niet-asbestverdacht.
-------------------	---

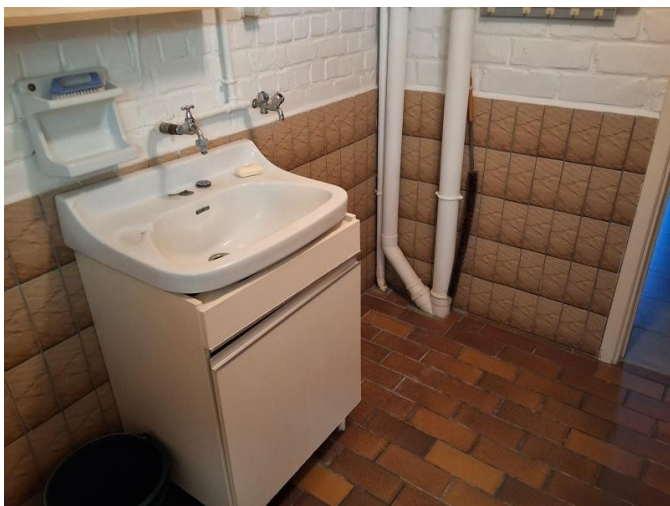
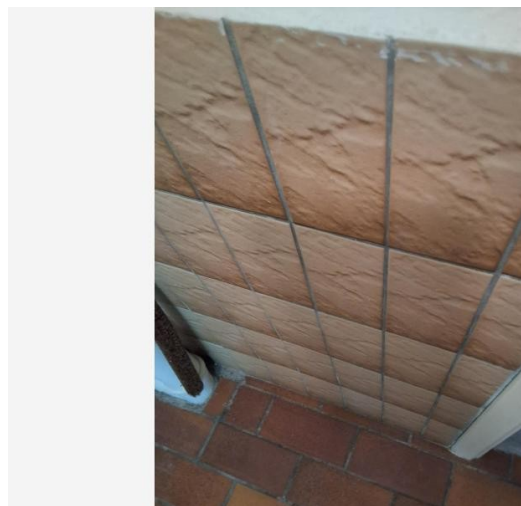
### Informatie over een materiaal dat de asbestdeskundige niet kan waarnemen of vaststellen

Basis voor advies	Beoordeling op basis van expertise met een vaststelling door de asbestdeskundige.
-------------------	---
