# Asbestinventarisatattest

Parklaan 221, 3090 Overijse  
Gemeenschappelijke delen

Attestnummer : 20260102-000203.000

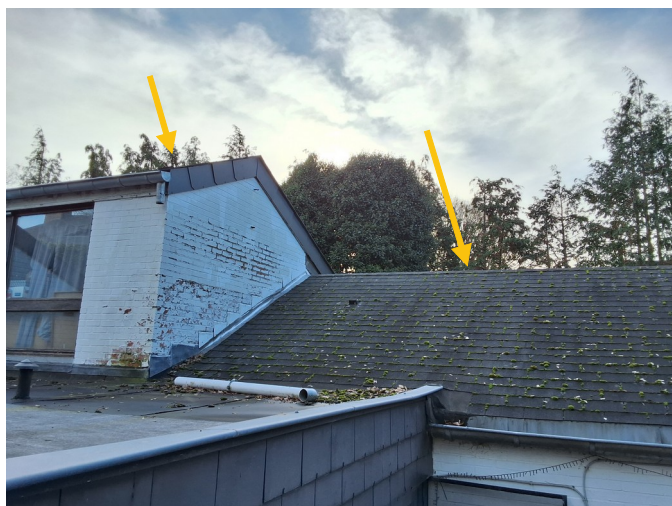
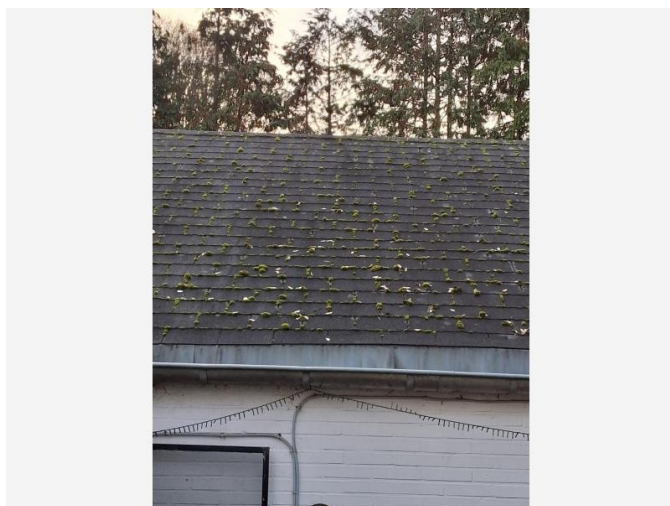
### Fiche 6: Nieuw dak 2010 (niet-asbestverdacht)

| Beschrijving | Notitie | Terug te vinden op plannen |
|---|---|---|
| Fiche 6: Nieuw dak 2010 (niet-asbestverdacht) | Op basis van een factuur is aangetoond dat het dak in 2010 is vervangen geweest en dus niet-asbestverdacht is. | Plan 1.4: Bovenaazicht |
