Asbestinventarisatetest

Beukenhofstraat 2, 8570 Anzegem

Attestnummer : 20231020-000291.000

Uitgegeven op : 20.10.2023

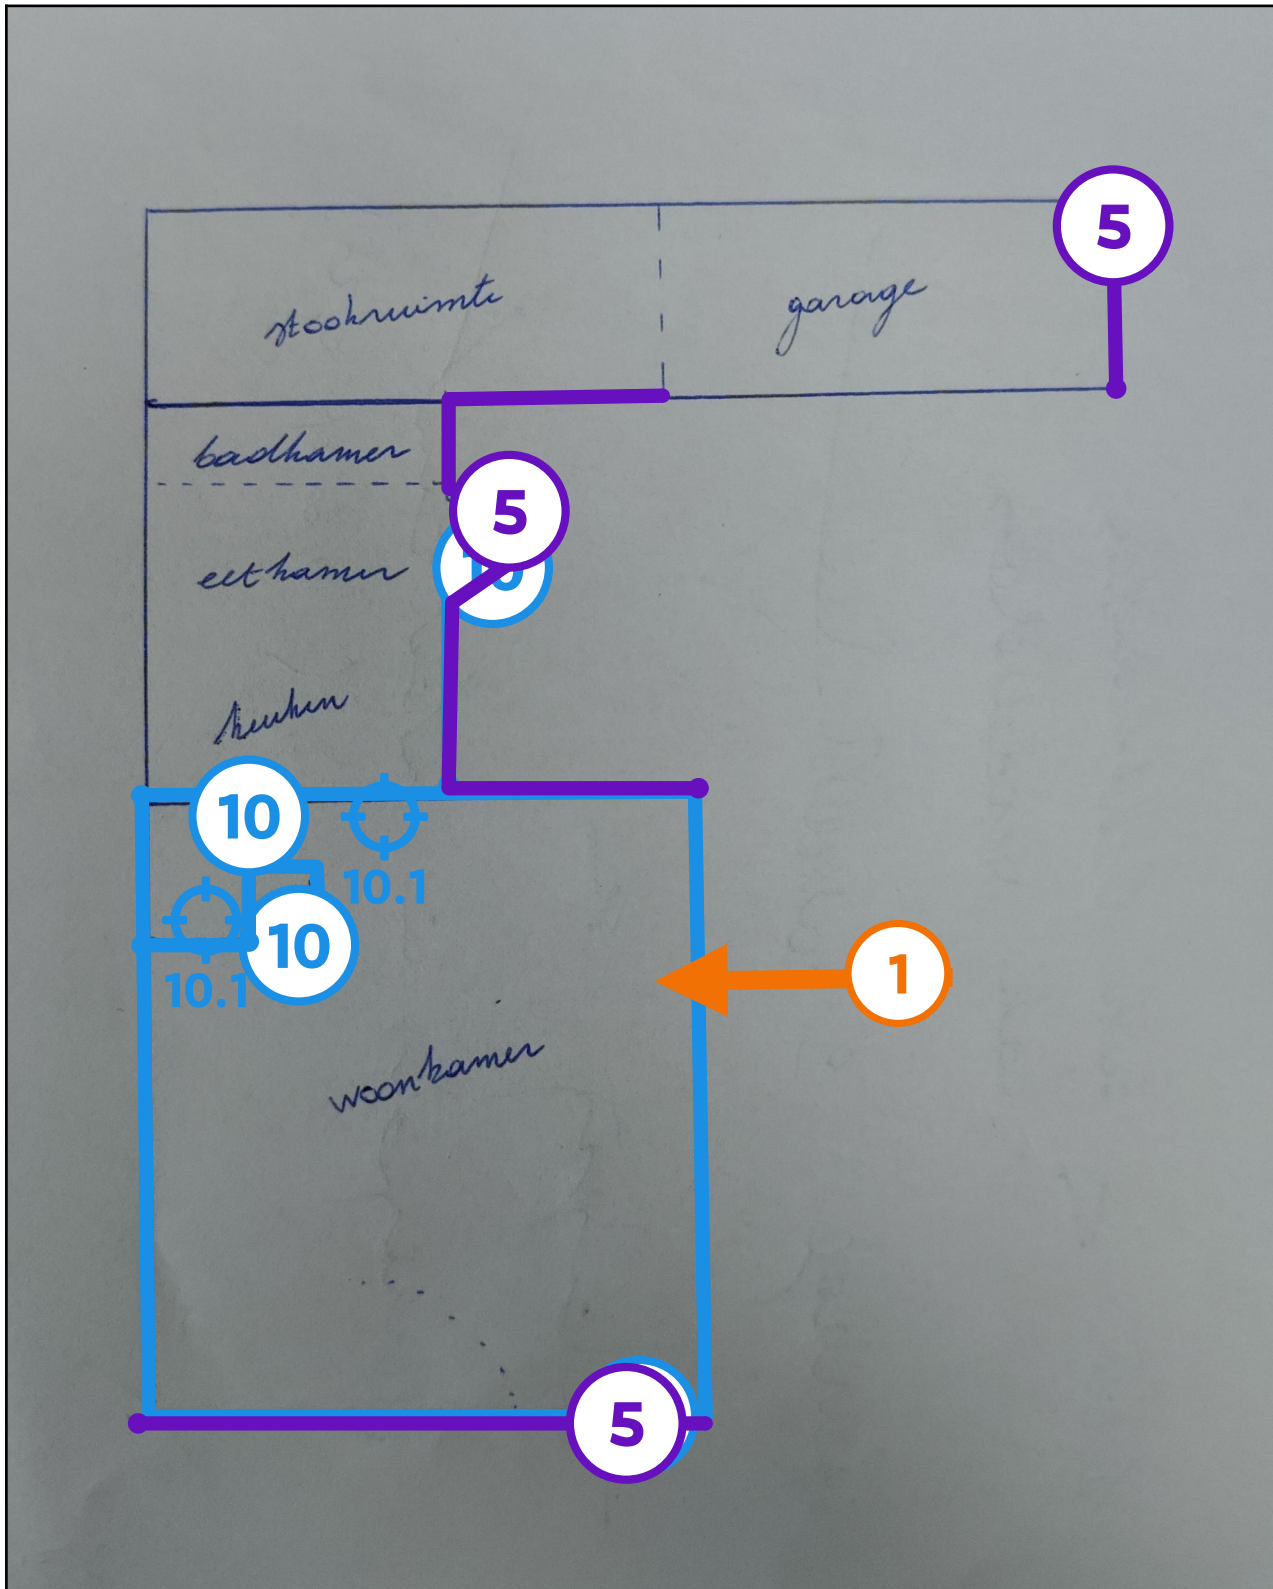
Plan 1.2: GLV

1. kachelkoord (woonkamer)	Asbestmateriaal	Verwijderen
5. mastiek/kit gevelopeningen	Advies	-
10. pleisterwerk binnenwanden	Geen asbest	-
10.1 Code: 598-S01	Mengmonster	-

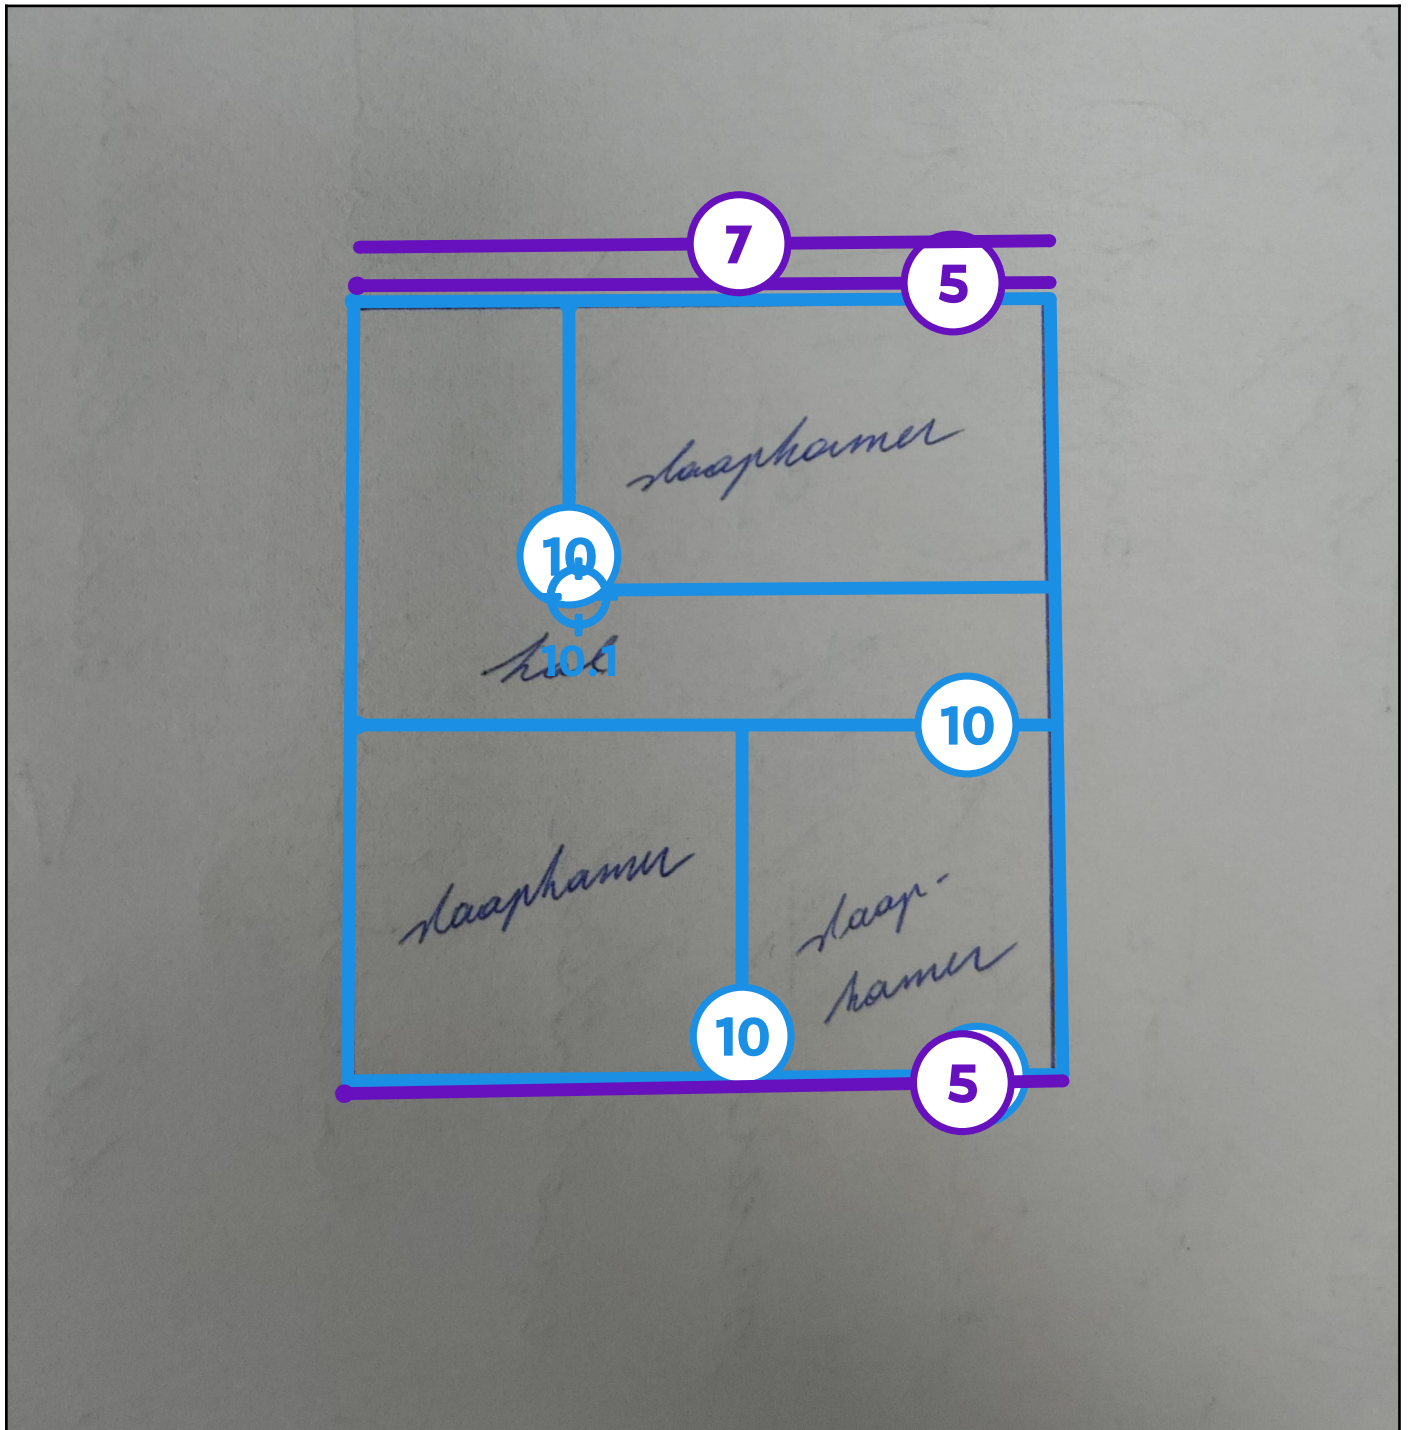
Plan 1.3: 1eV

Beschrijving	Type	Actie
5. mastiek/kit gevelopeningen	Advies	-
7. gevelbekleding achtergevel 1eV in natuurleien	Advies	-

10. pleisterwerk binnenwanden	Geen asbest	-
10.1 Code: 598-S01	Mengmonster	-

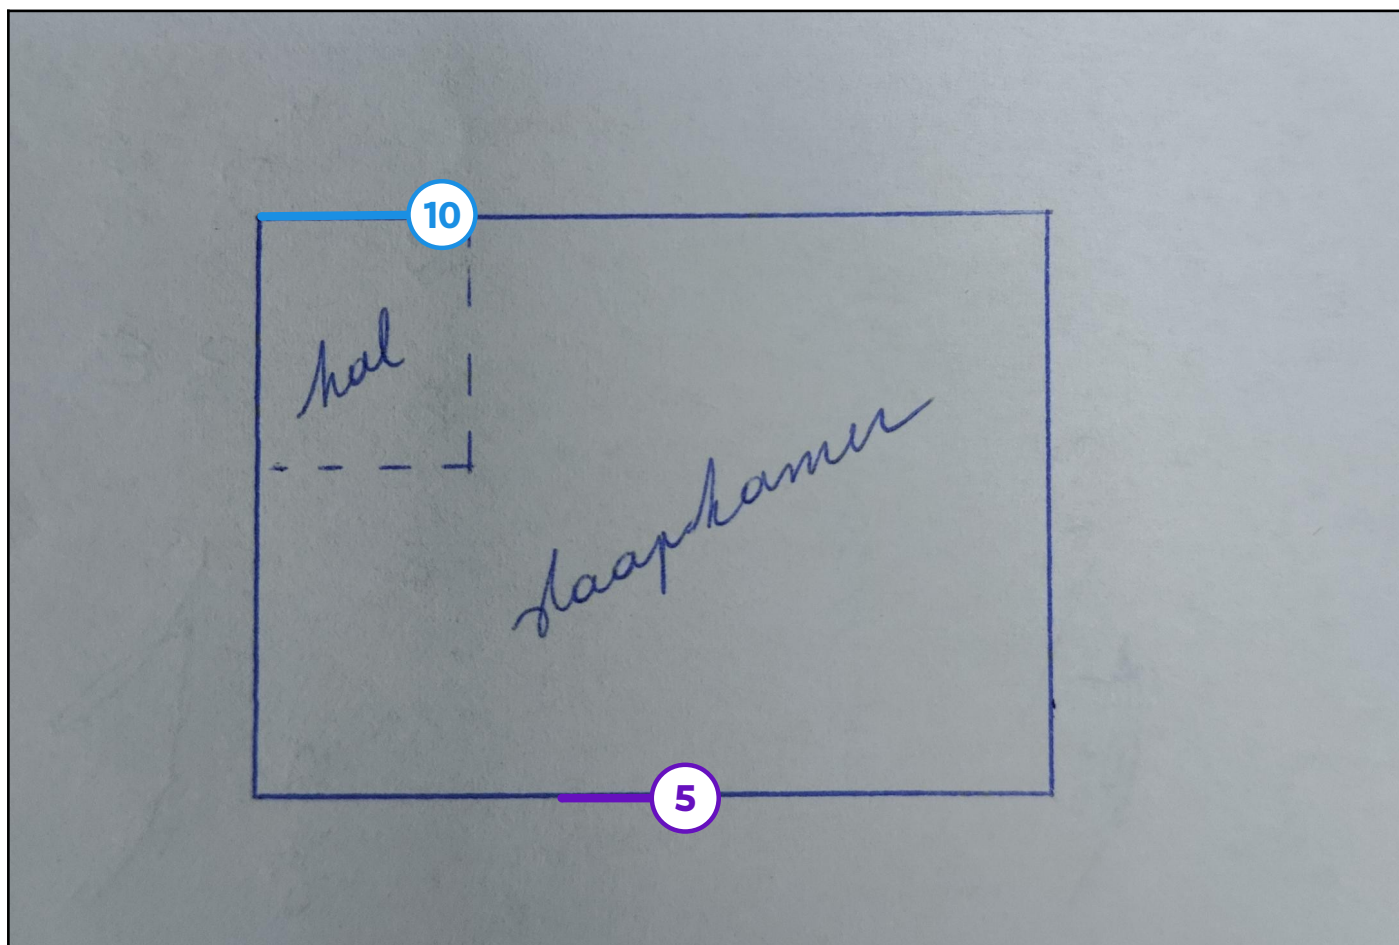
Plan 1.4: 2eV

Beschrijving	Type	Actie
5. mastiek/kit gevelopeningen	Advies	-
10. pleisterwerk binnenwanden	Geen asbest	-

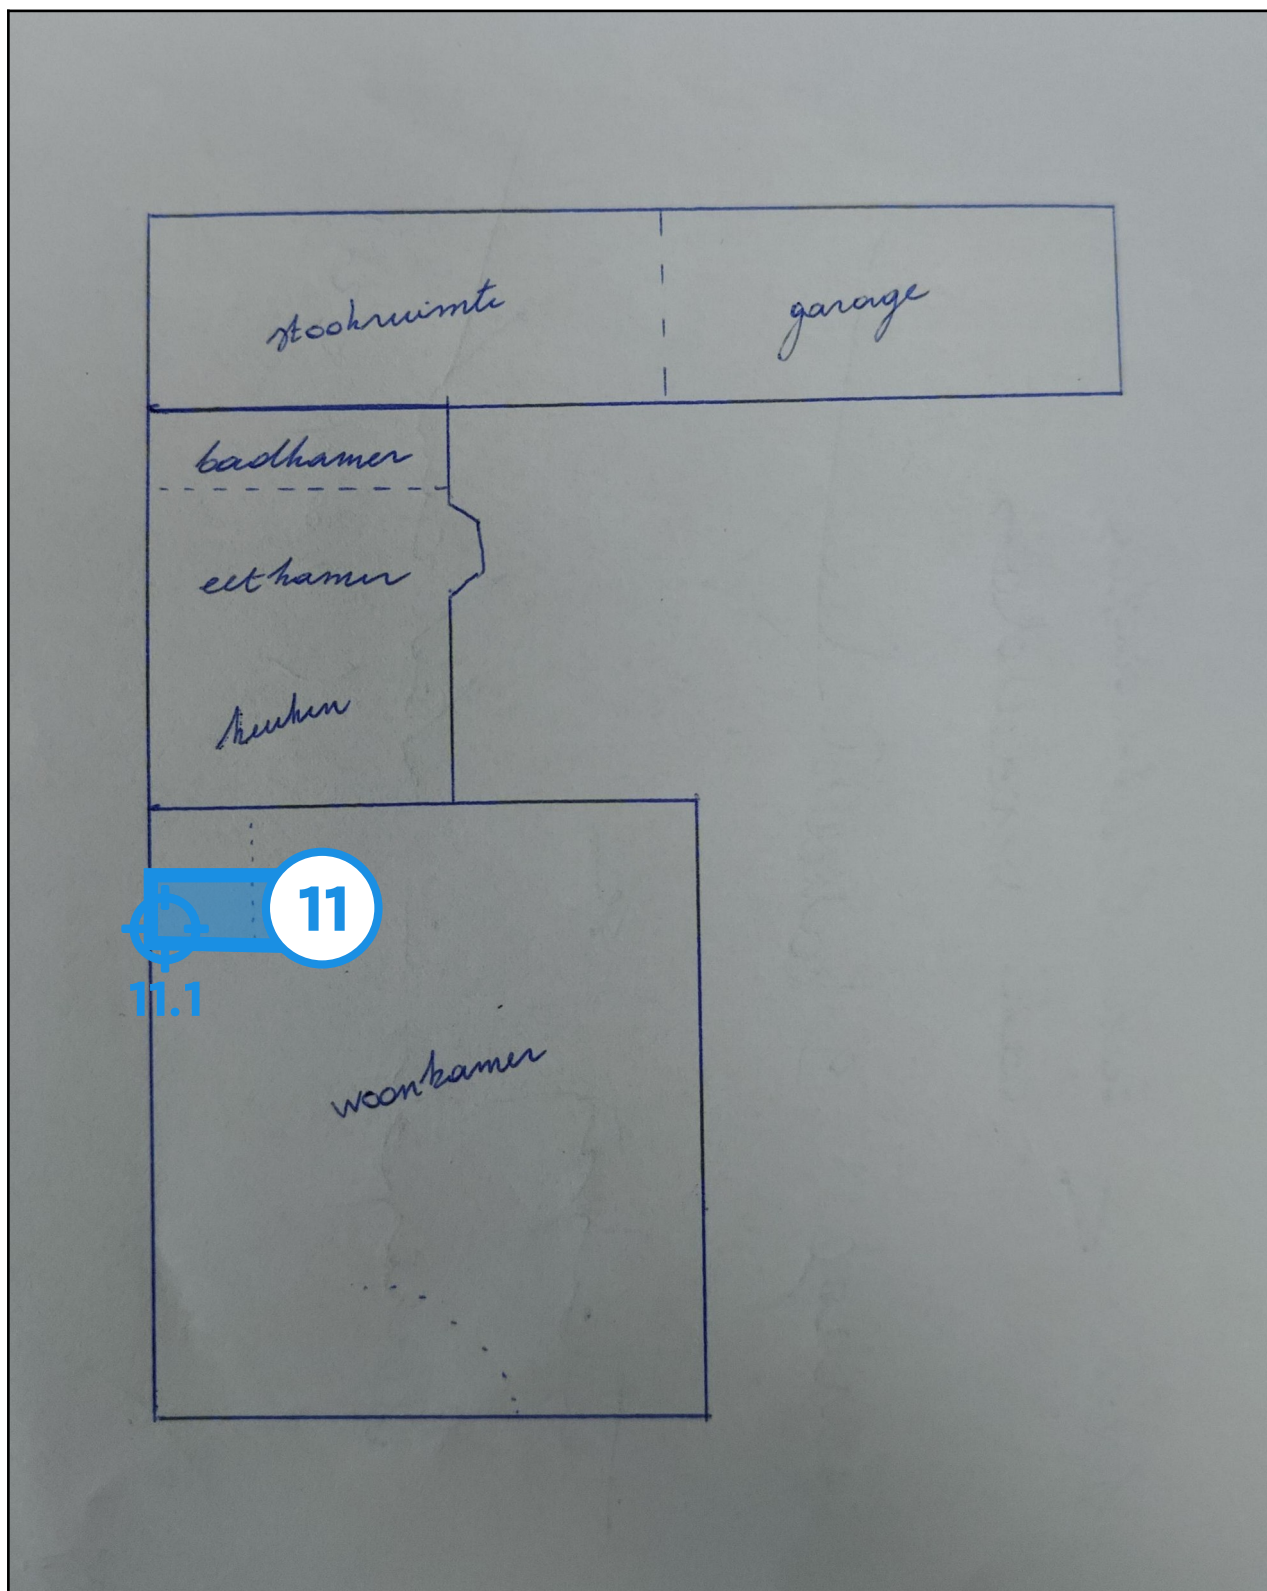
Plan 1.5: plafondplan GLV

11. pleisterwerk plafonds	Geen asbest	-
11.1 Code: 598-S02	Mengmonster	-

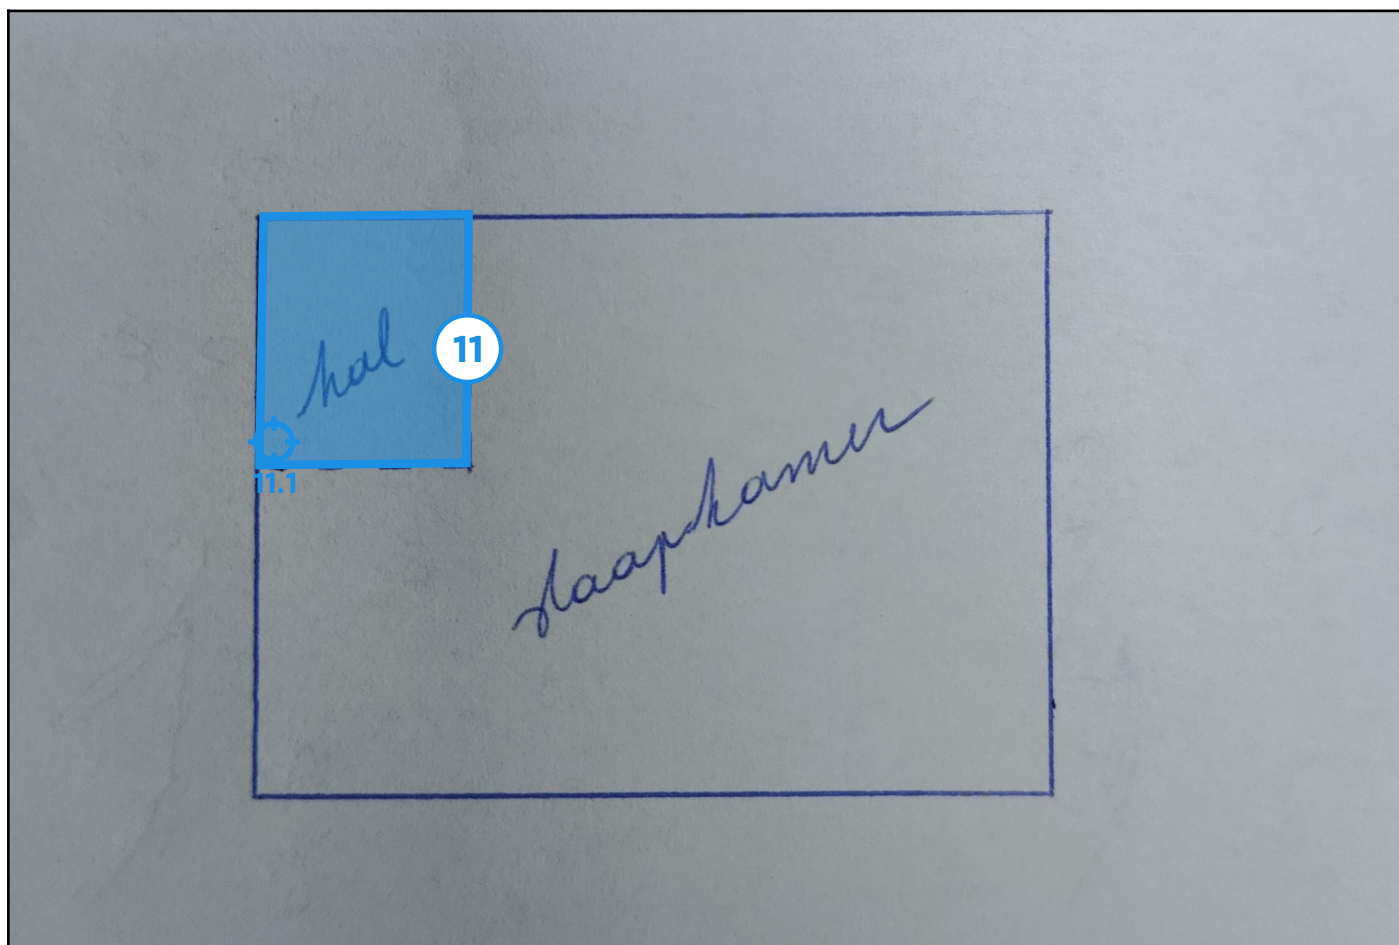
Plan 1.7: plafondplan 2eV

Beschrijving	Type	Actie
11. pleisterwerk plafonds	Geen asbest	-
11.1 Code: 598-S02	Mengmonster	-

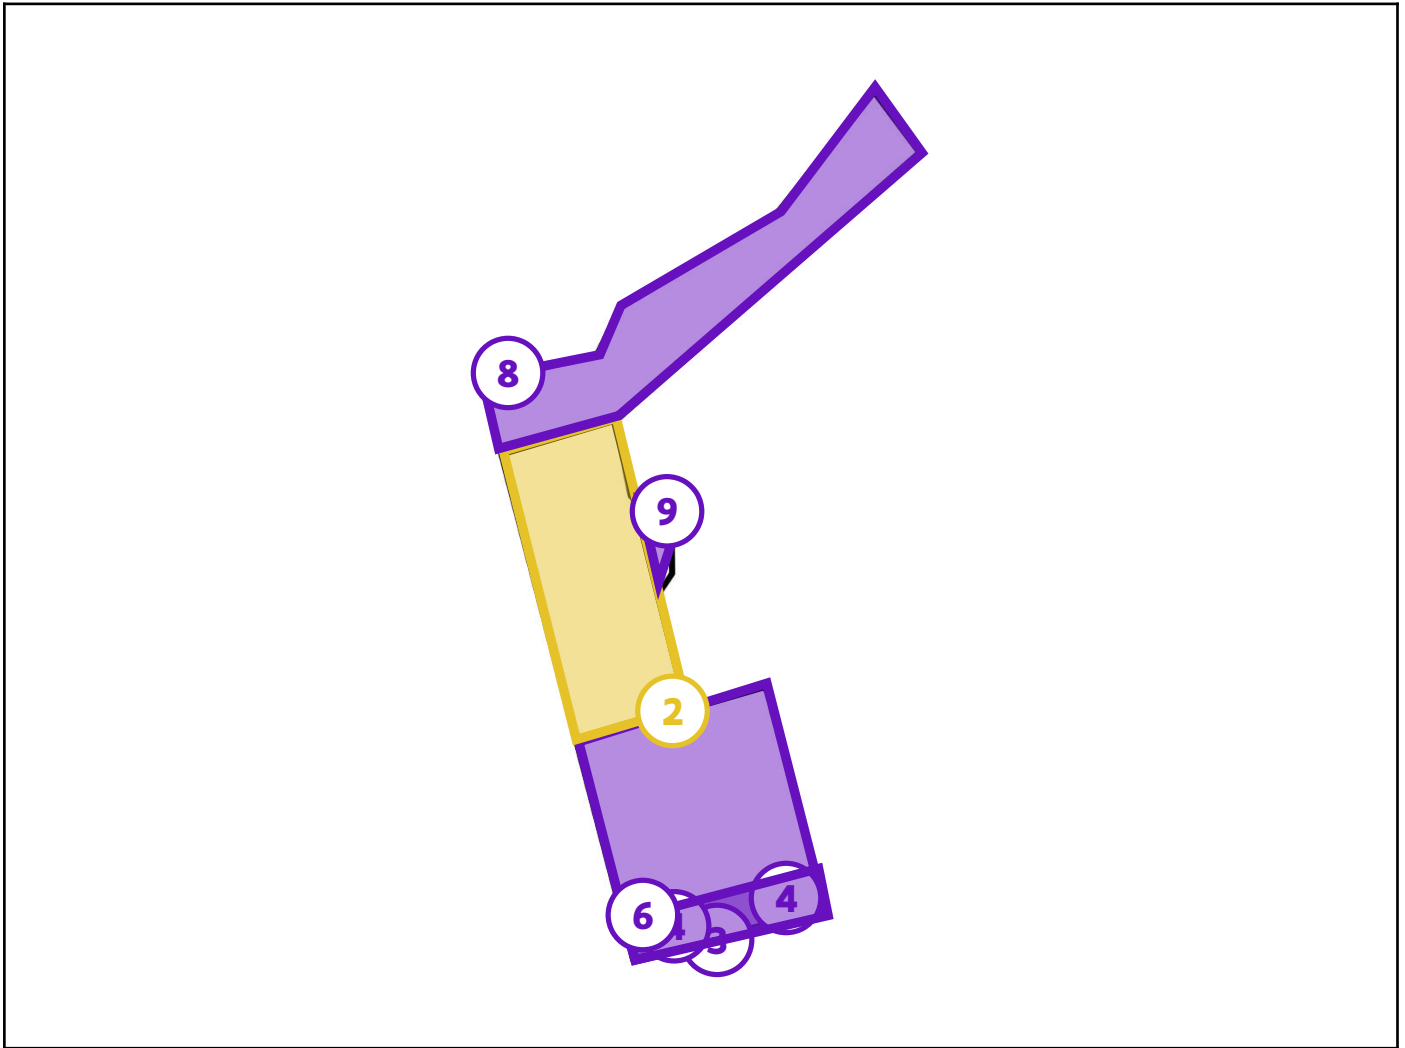
Plan 1.8: dakenplan

Beschrijving	Type	Actie
2. onderdak schuine daken uitbouw	Asbestmateriaal	Zorgvuldig beheren
3. onderdak schuine daken (hoofdgebouw)	Beperking	-
4. dakdichtingen dakkappen (2) (hoofdgebouw)	Beperking	-
6. verticale dakbedekking voorraan	Advies	-
8. dakdichting platte daken	Advies	-
9. schuine daken in natuurleien (erker)	Advies	-
