Asbestinventarisatetest

Kortrijkseweg 153, 8791 Waregem

Attestnummer : 20260206-000118.000

Uitgegeven op : 06.02.2026

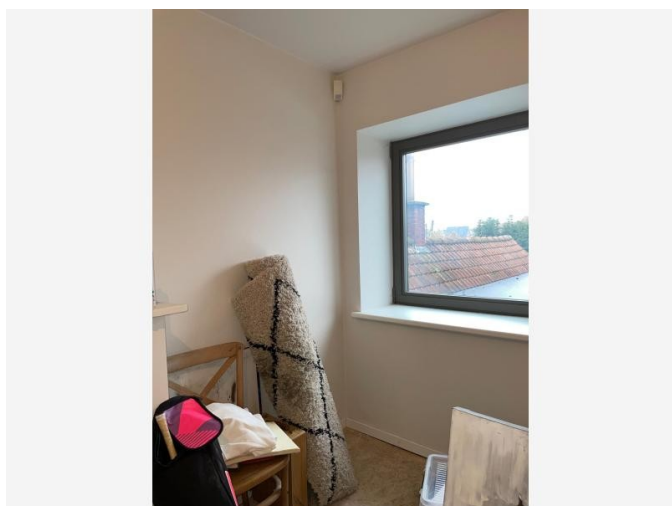
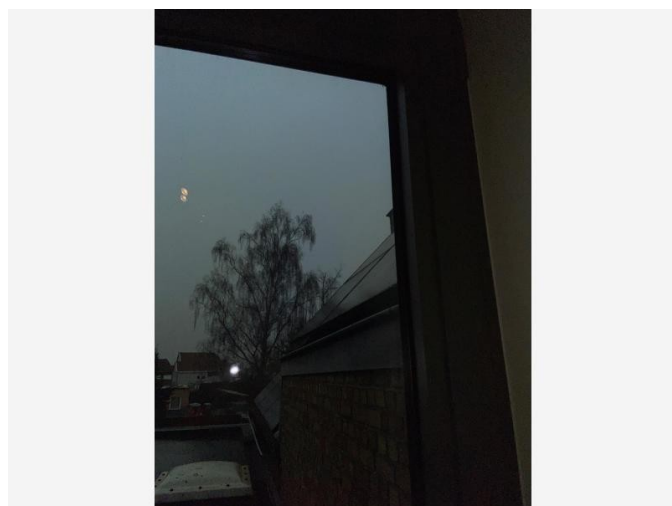
Beschrijving	Notitie	Terug te vinden op plannen
Fiche 7: afdichtingsmateriaal aan schrijnwerk	In 2012 overal nieuwe ramen/deuren geplaatst.	-
Fiche 8: dakbedekking	Factuur dak in bijlage.	-
