# Asbestinventarisatetest

Tervuursesteenweg 226, 3001 Leuven

Attestnummer : 20230415-000148.000

Uitgegeven op : 15.04.2023

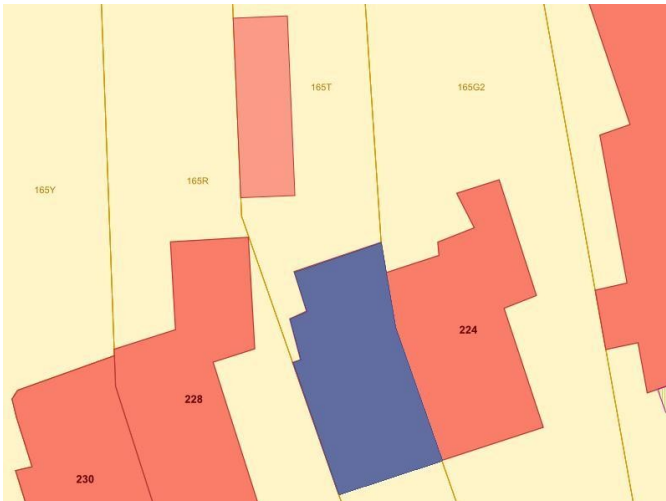
## Zone 1: Hoofdgebouw

- 2 Asbestmaterialen**
- 0 Beperkingen
- 1 Uitsluitingen**
- 0 Roerende goederen
- 0 Puin, steenslag, (water)bodem
- 0 Adviezen
- 3 Geen asbest**

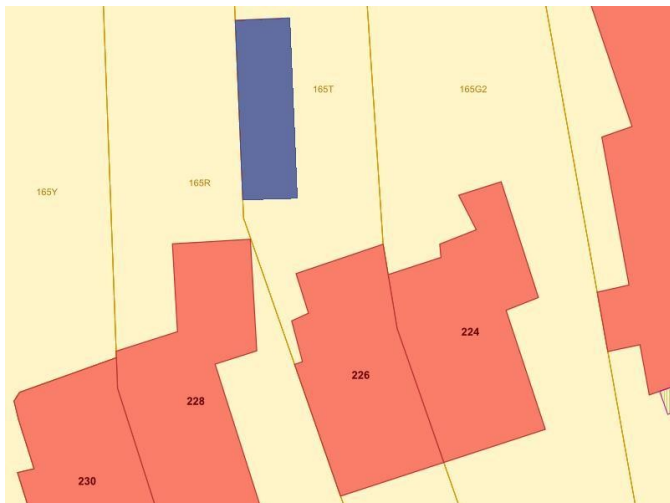
## Zone 2: Bijgebouw

**1 Asbestmateriaal**
