# Asbestinventarisatetest

Drogenbergstraat 9, 3320 Hoegaarden

Attestnummer : 20250304-000048.000

Uitgegeven op : 04.03.2025

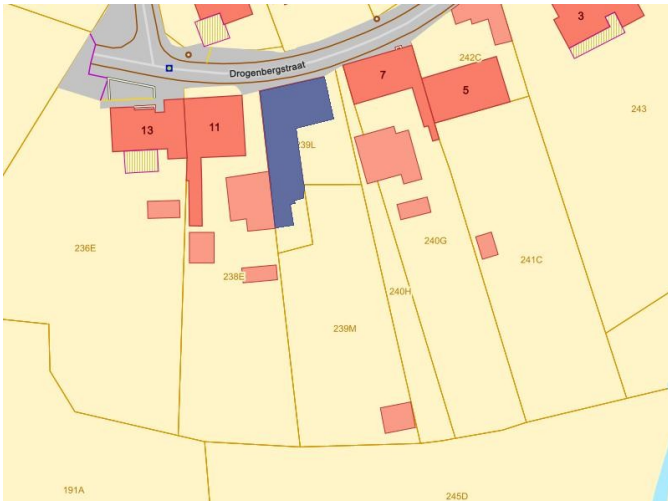
## Zone 1: Hoofdgebouw

Tijdens de inspectie vastgesteld:

- 0 Asbestmaterialen
- 0 Beperkingen
- 0 Uitsluitingen
- 0 Roerende goederen
- 0 Puin, steenslag, (water)bodem
- 2 Adviezen
- 2 Geen asbest

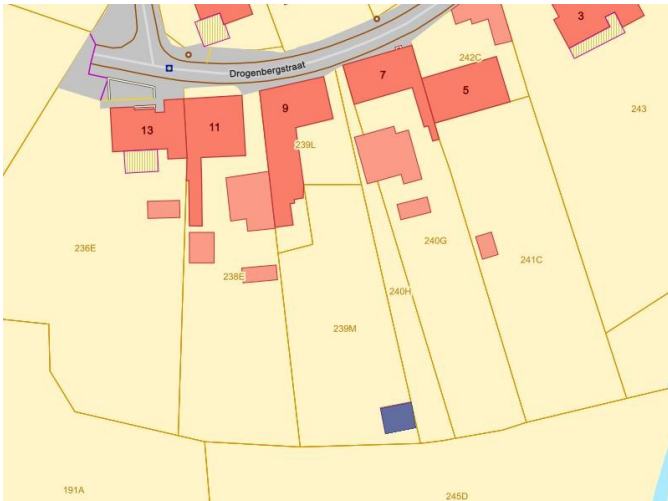
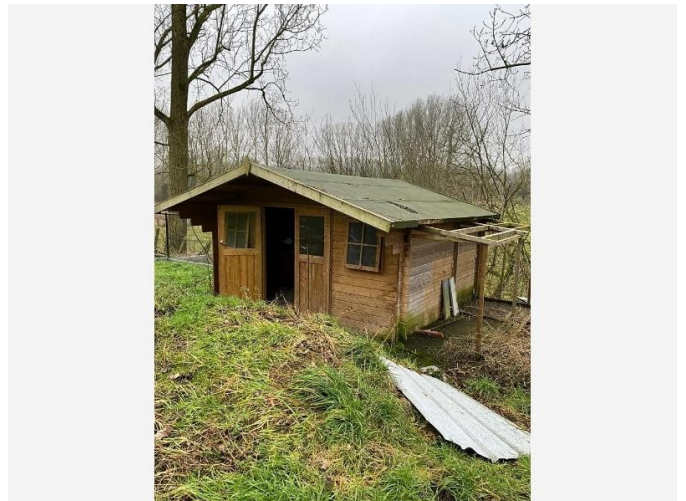
## Zone 2: Tuinberging

Tijdens de inspectie vastgesteld:

- 0 Asbestmaterialen
- 0 Beperkingen
- 0 Uitsluitingen
- 0 Roerende goederen
- 0 Puin, steenslag, (water)bodem
- 0 Adviezen
- 1 **Geen asbest**
