# Asbestinventarisatetest

Hertogstraat 151/0203, 3001 Leuven

Attestnummer : **20240424-000530.000**

Uitgegeven op : **24.04.2024**

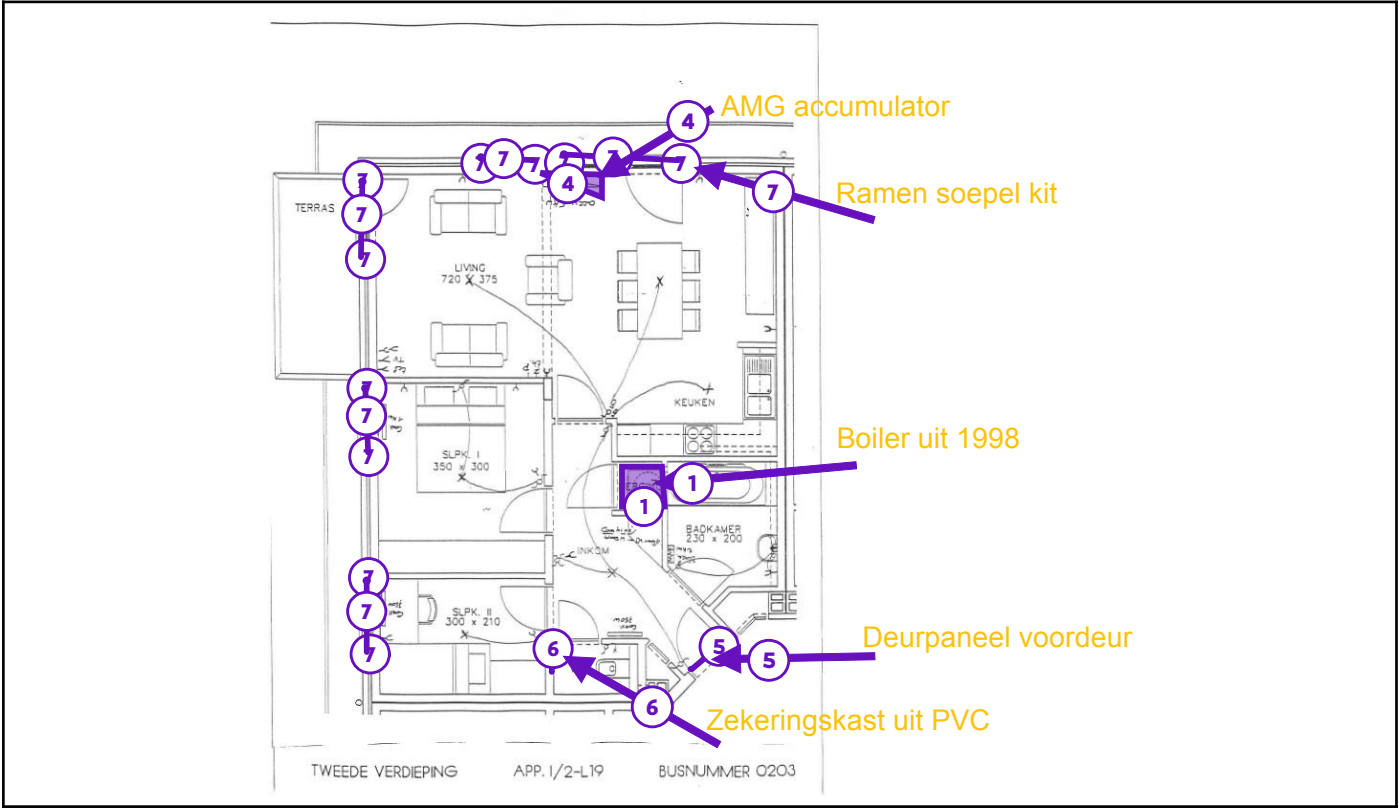
# Plan 1.1: Plan 2.03 - adviezen

| Beschrijving | Type | Actie |
|---|---|---|
| 7. Ramen met soepele kit | Advies | - |

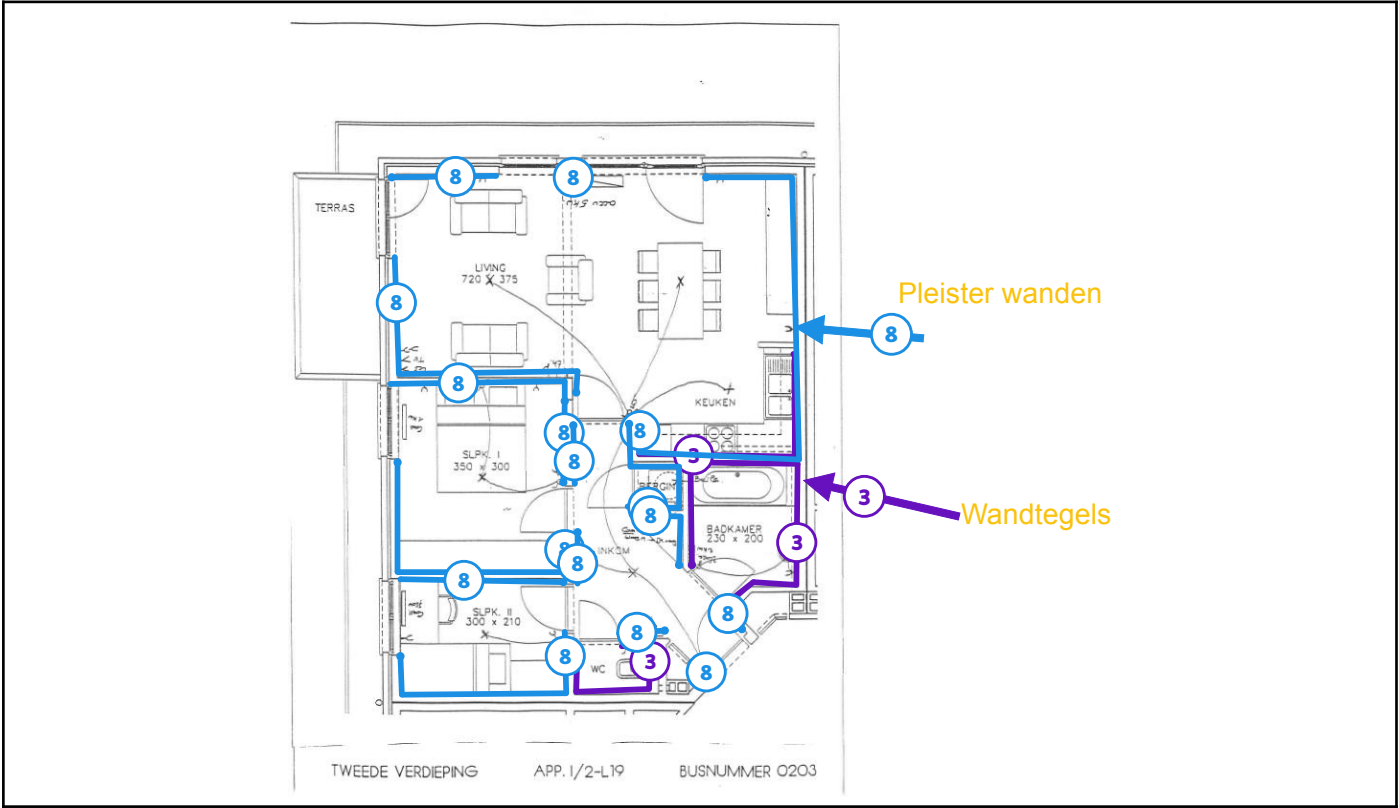
# Plan 1.3: Plan 2.03 - wanden

| Beschrijving | Type | Actie |
|---|---|---|
| 8. Pleister wanden | Geen asbest | - |

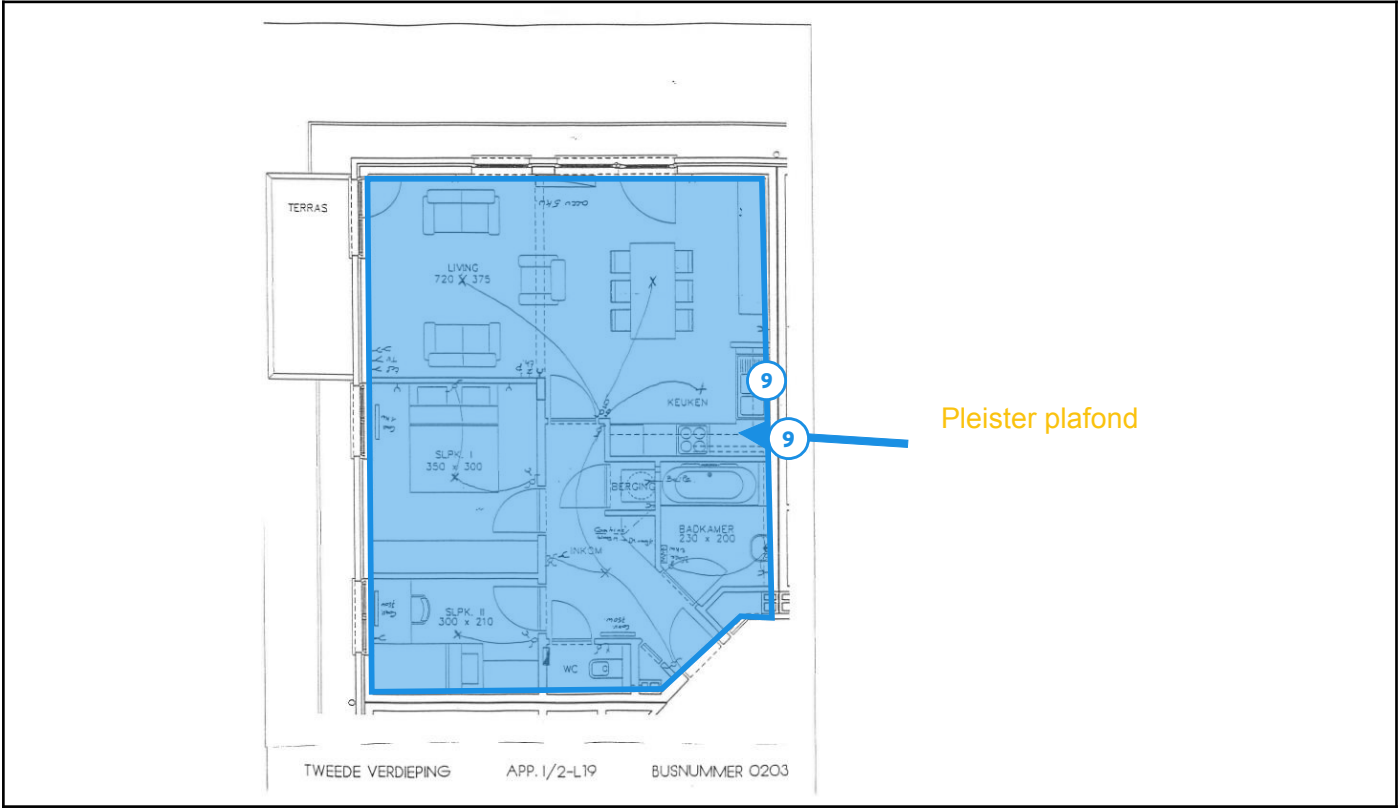
# Plan 1.4: Plan 2.03 - plafonds

| Beschrijving | Type | Actie |
|---|---|---|
| 9. Pleister plafonds | Geen asbest | - |
