Asbestinventarisatetest

Celestijnenlaan 63/0608, 3001 Leuven

Attestnummer : 20250909-000230.000

Uitgegeven op : 09.09.2025

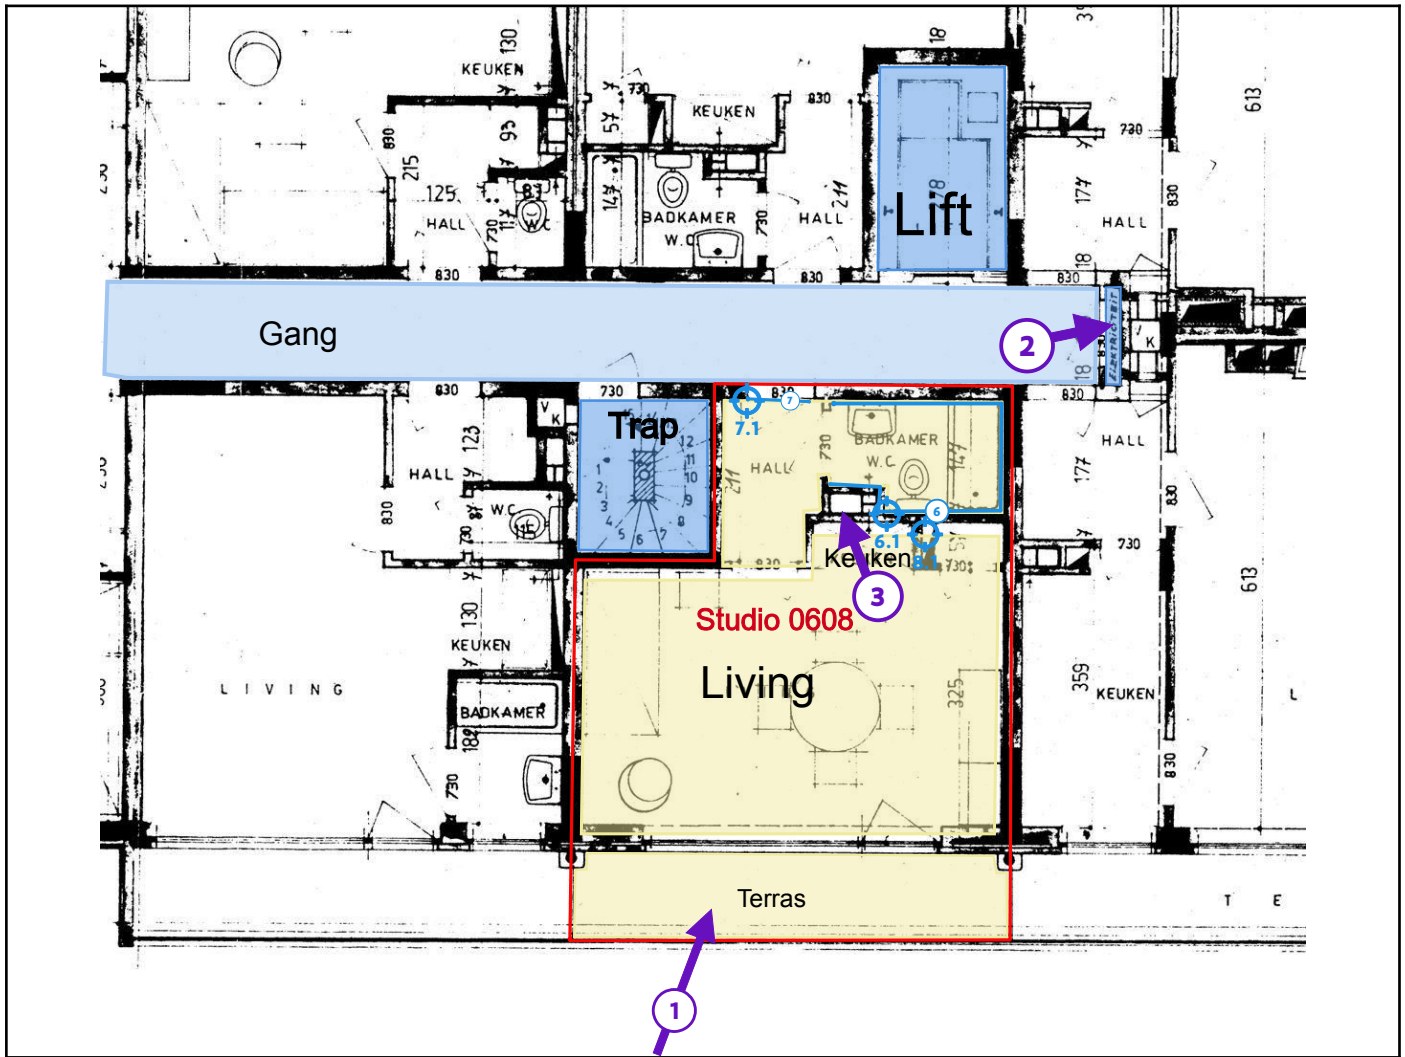
Plan 1.1: Grondplan

Beschrijving	Type	Actie
1. Terras, balkon en buitenschil	Advies	-
2. De elektriciteitsmeter is vernieuwd	Advies	-
3. Schachten en doorvoeren	Advies	-
6. Tegellijm badkamer	Geen asbest	-
6.1 Code: PS02	Puntmonster	-
7. Branddeur (met zichtbare witte plaat wegens beschadiging)	Geen asbest	-

7.1 Code: PS01	Puntmonster	-
8. Pleister met vezels vermengd in isolatiemateriaal	Geen asbest	-
8.1 Code: PS03	Puntmonster	-

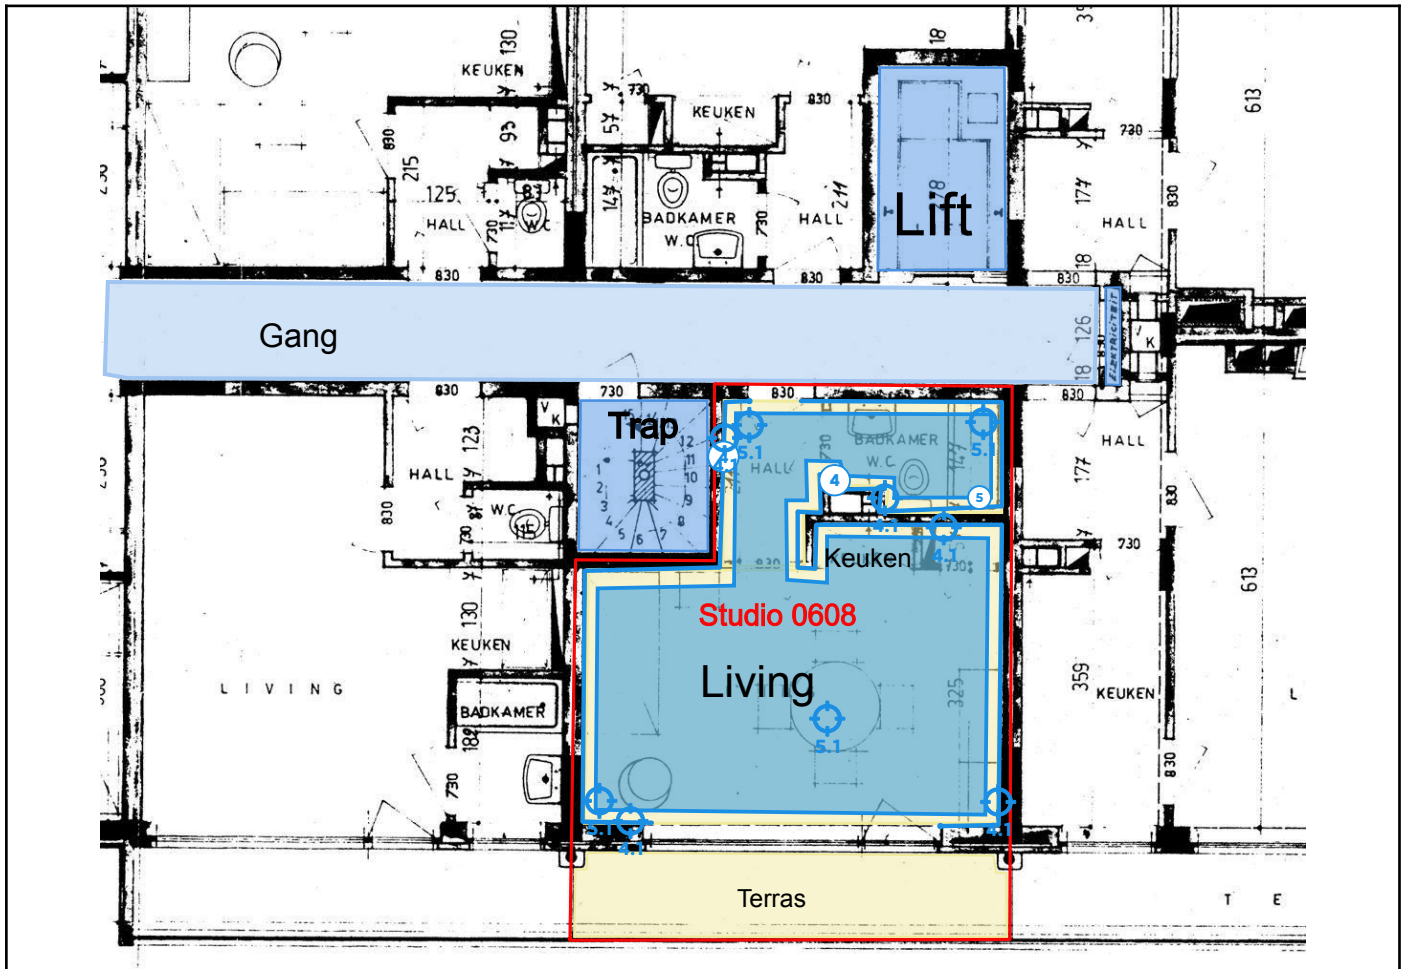
Plan 1.2: Pleisterwerk

Beschrijving	Type	Actie
4. Pleisterwerk wanden	Geen asbest	-
4.1 Code: MM02	Mengmonster	-
5. Pleisterwerk plafonds	Geen asbest	-
5.1 Code: MM01	Mengmonster	-
