Asbestinventarisatetest

Brusselseheerweg 96, 9403 Ninove

Attestnummer : 20260121-000175.000

Uitgegeven op : 21.01.2026

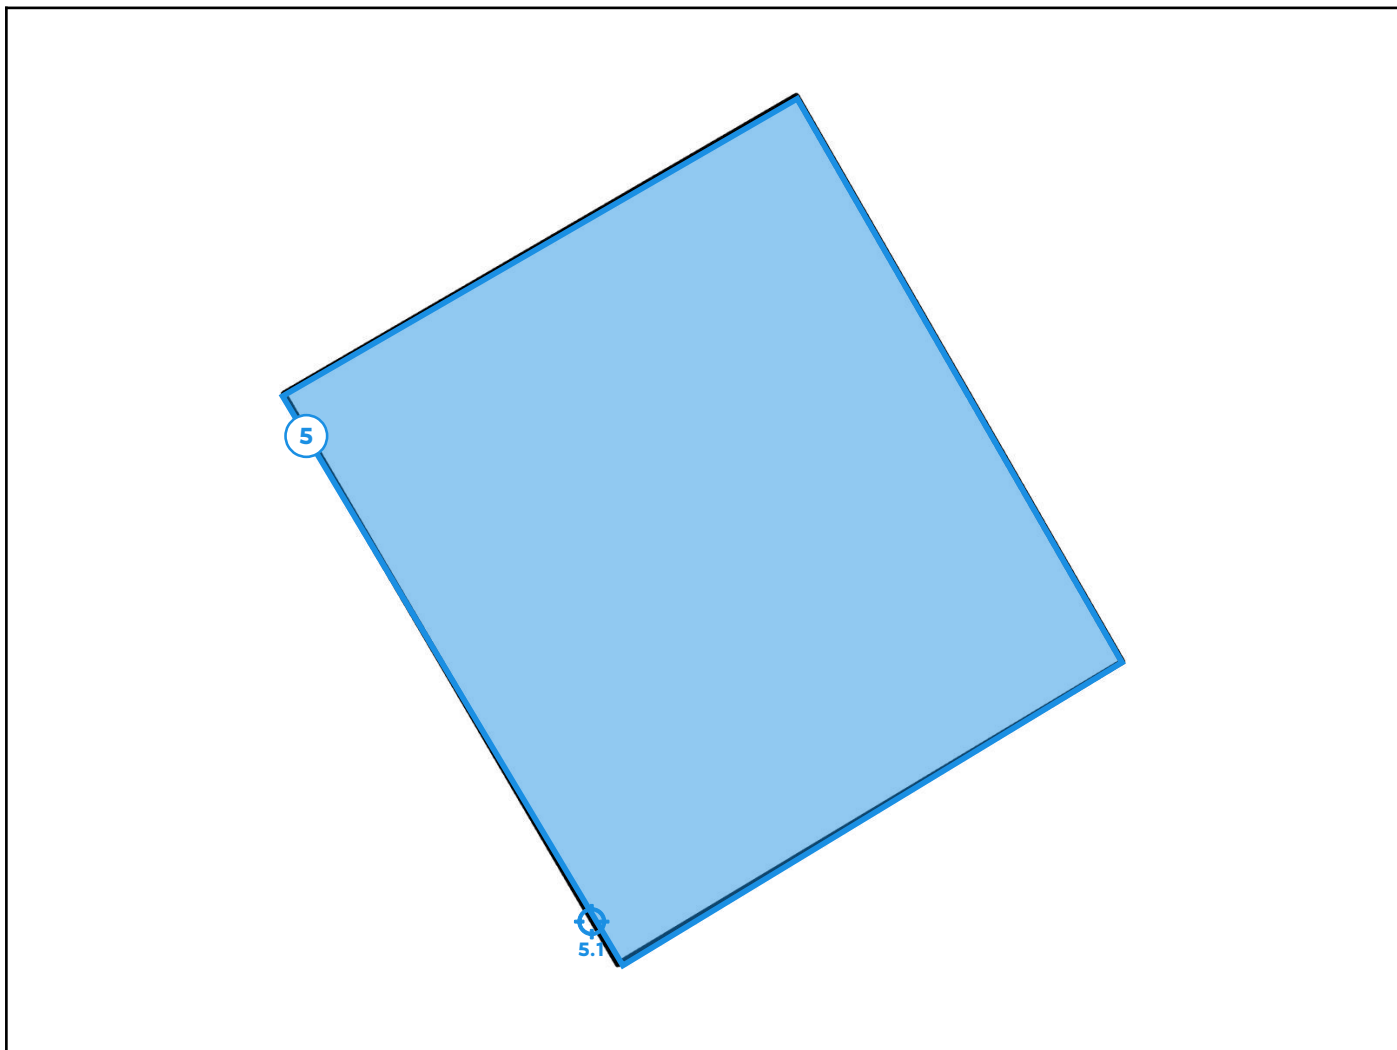
Plan 2.1: Tuinberging buitenschil

Beschrijving	Type	Actie
5. Bitumineuze shingles tuinhuis	Geen asbest	-
5.1 Code: P1	Puntmonster	-

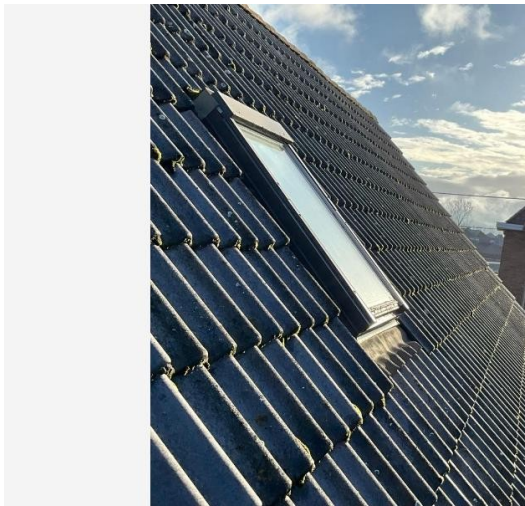
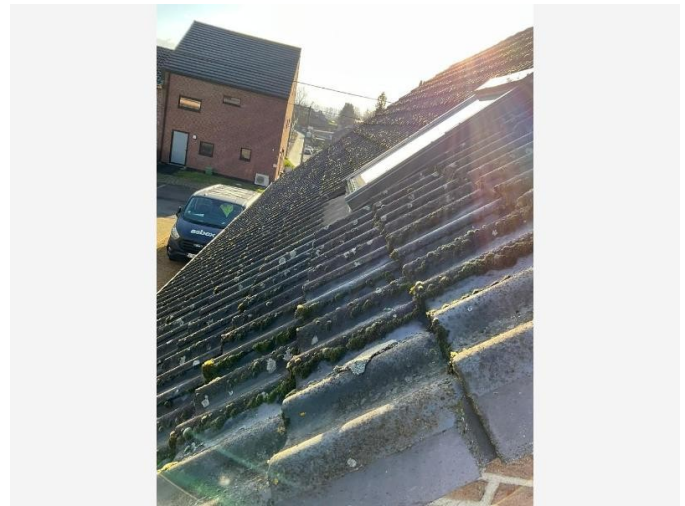
Beschrijving	Notitie	Terug te vinden op plannen
Fiche 6: Dakbedekking uit gebakken pannen	-	Plan 1.1: Hoofdgebouw buitenschil
Fiche 7: Onderdak van de woning is uit doek	Het onderdak betreft een folie en is niet-asbestverdacht.	Plan 1.1: Hoofdgebouw buitenschil
Fiche 8: Kit ramen	De kit betreft een zachte silicone en is niet-asbestverdacht.	-

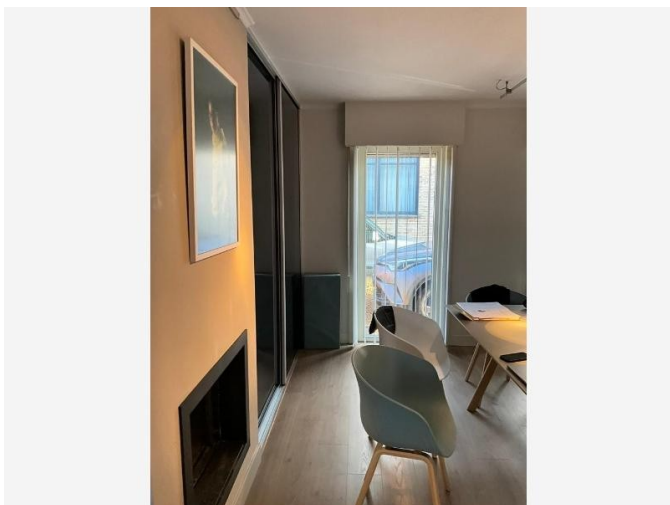
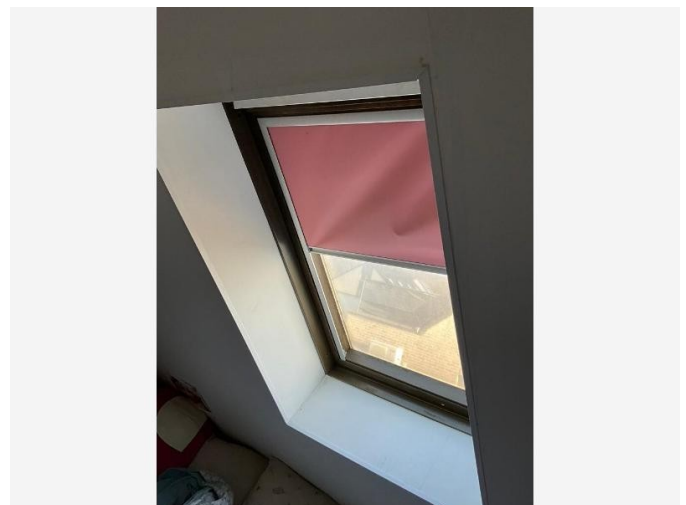
Beschrijving	Notitie	Terug te vinden op plannen
Fiche 9: Geen leidingisolatie aanwezig	De woonst is verwarmd met warmtepompen en het warm water wordt door een elektrische boiler opgewekt. Er is bijgevolg geen leidingisolatie van een centrale brander aanwezig.	-
Fiche 10: Geen pleisterwerk aanwezig	De woning betreft een houtskeletbouw met voorzetwanden. Er is geen pleisterwerk aanwezig.	-
Fiche 11: Geen stookketel aanwezig	-	-
Fiche 12: Geen lift aanwezig	-	-
