# Asbestinventarisatattest

Leeuwerikenlaan 19, 8301 Knokke-Heist

Attestnummer : 20260215-000200.000

Uitgegeven op : 15.02.2026

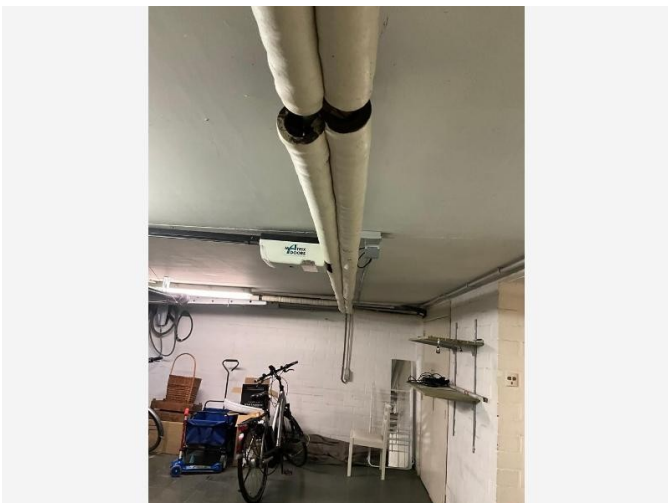
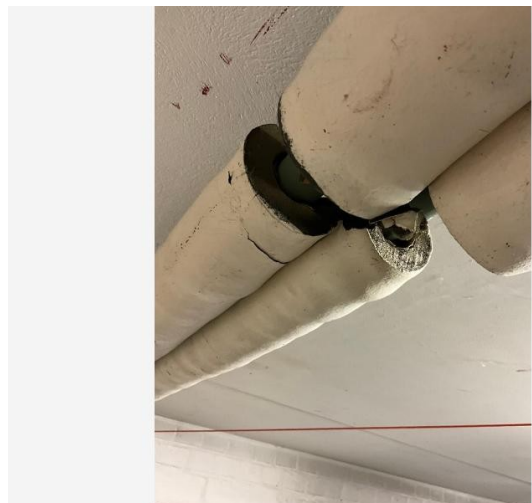
## Fiche 12: Leidingisolatie (niet verdacht)

| Beschrijving | Notitie | Terug te vinden op plannen |
|---|---|---|
| Fiche 12: Leidingisolatie (niet verdacht) | Buisisolatie betreft een zachte mousse die wit geschilderd is. | - |
