# Asbestinventarisatetest

Veldbornstraat 29/10, 3300 Tienen

Attestnummer : 20260209-000108.000

Uitgegeven op : 09.02.2026

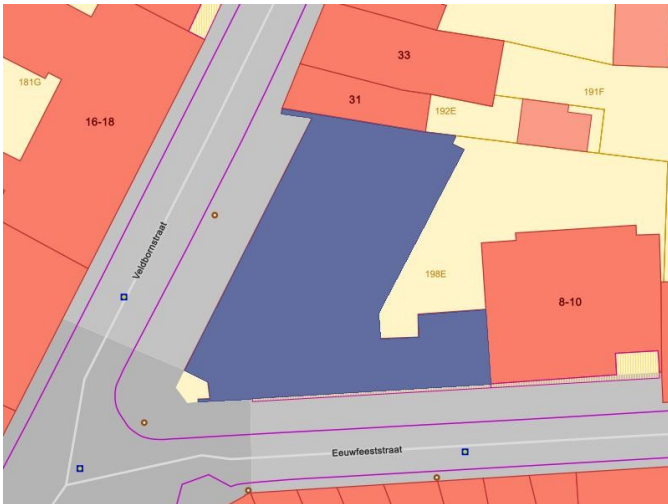
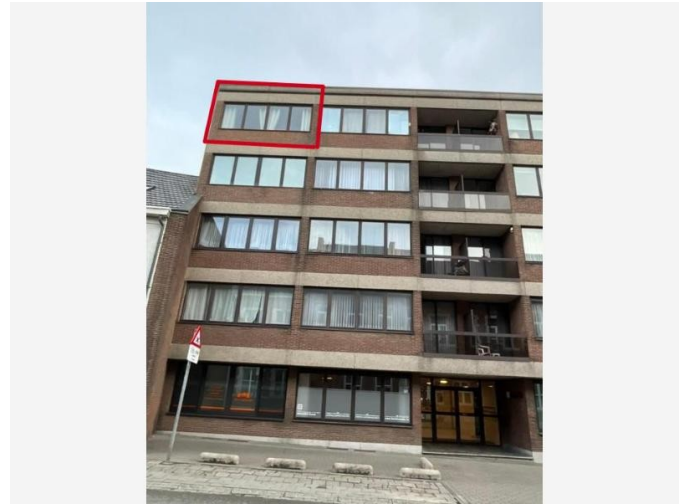
# Zone 1: Hoofdgebouw

- 0 Asbestmaterialen
- 0 Beperkingen
- 0 Uitsluitingen
- 0 Roerende goederen
- 0 Puin, steenslag, (water)bodem
- 0 Adviezen
- 2 Geen asbest**

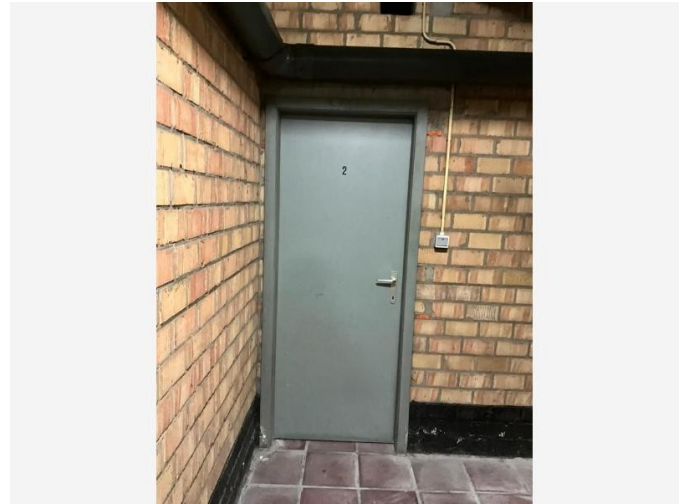
## Zone 2: Kelderberging

- 0 Asbestmaterialen
- 0 Beperkingen
- 0 Uitsluitingen
- 0 Roerende goederen
- 0 Puin, steenslag, (water)bodem
- 0 Adviezen
- 0 Geen asbest

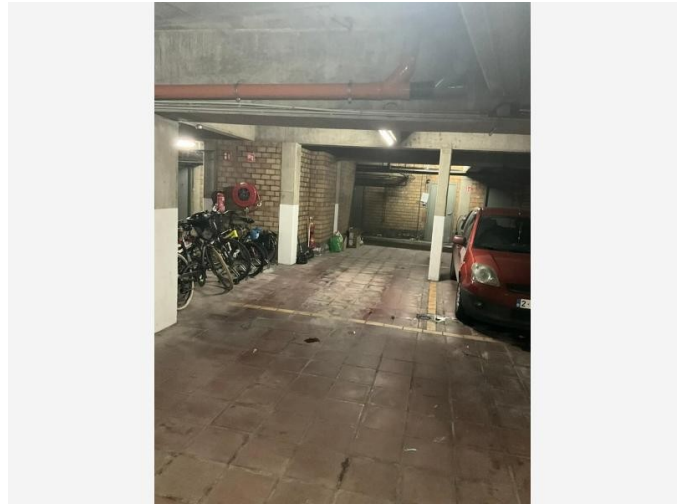
## Zone 3: Staanplaats

- 0 Asbestmaterialen
- 0 Beperkingen
- 0 Uitsluitingen
- 0 Roerende goederen
- 0 Puin, steenslag, (water)bodem
- 0 Adviezen
- 0 Geen asbest

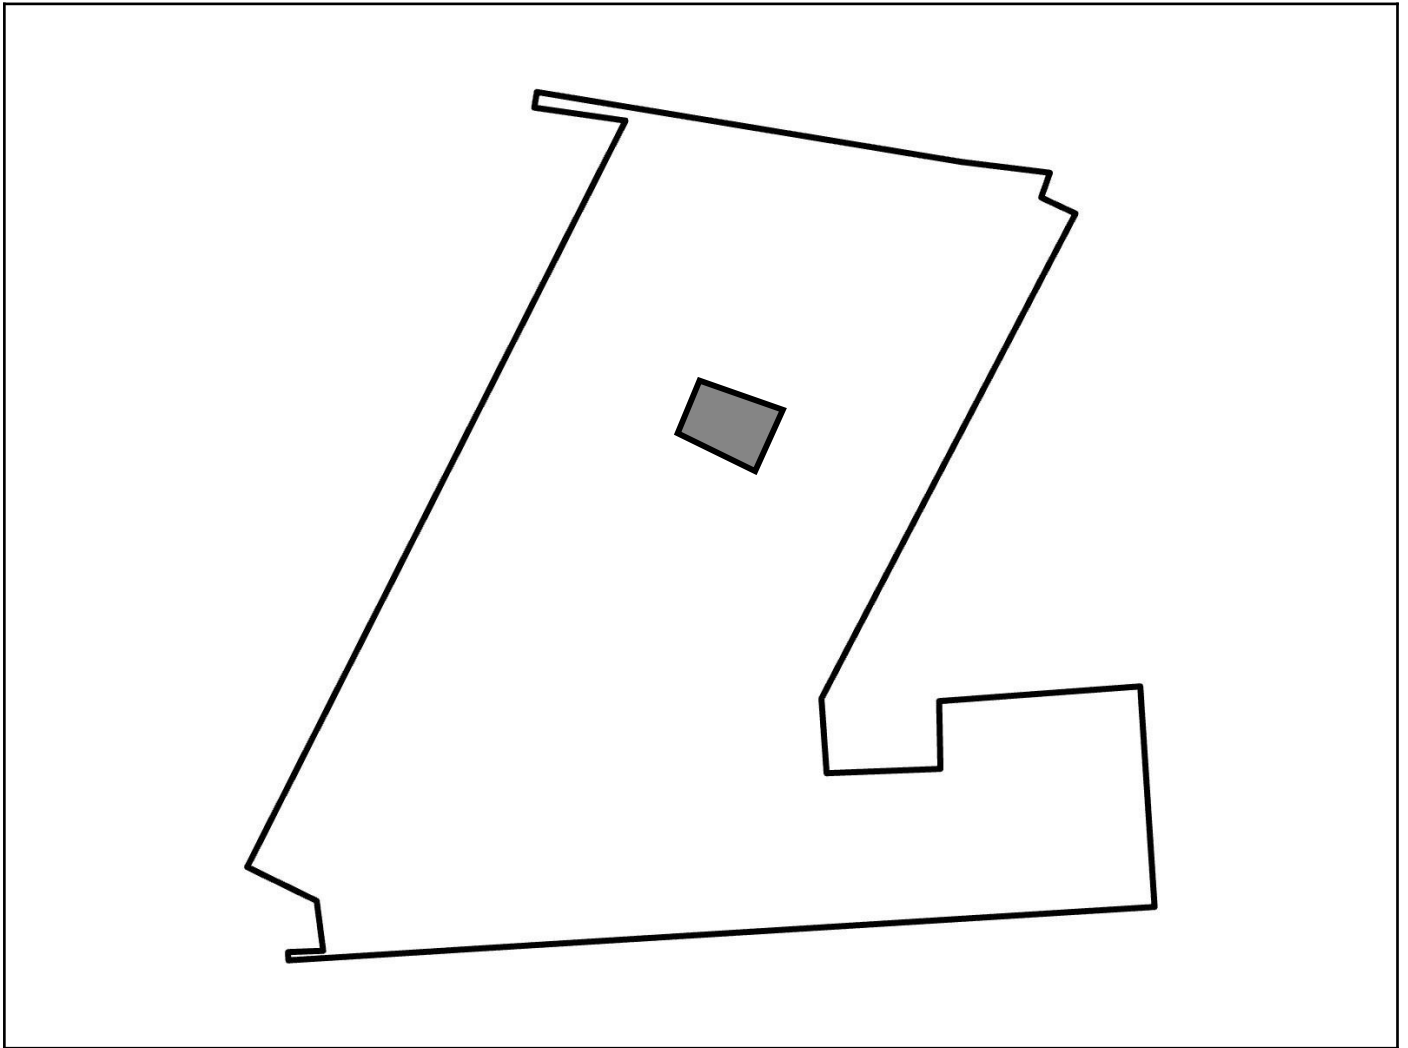
## Plan 3.1: Staanplaats plan

Geen asbest
