# Asbestinventarisatetest

Kapucijnenvoer 137, 3000 Leuven

Attestnummer : 20260513-000243.000

**Niet-asbestveilig**

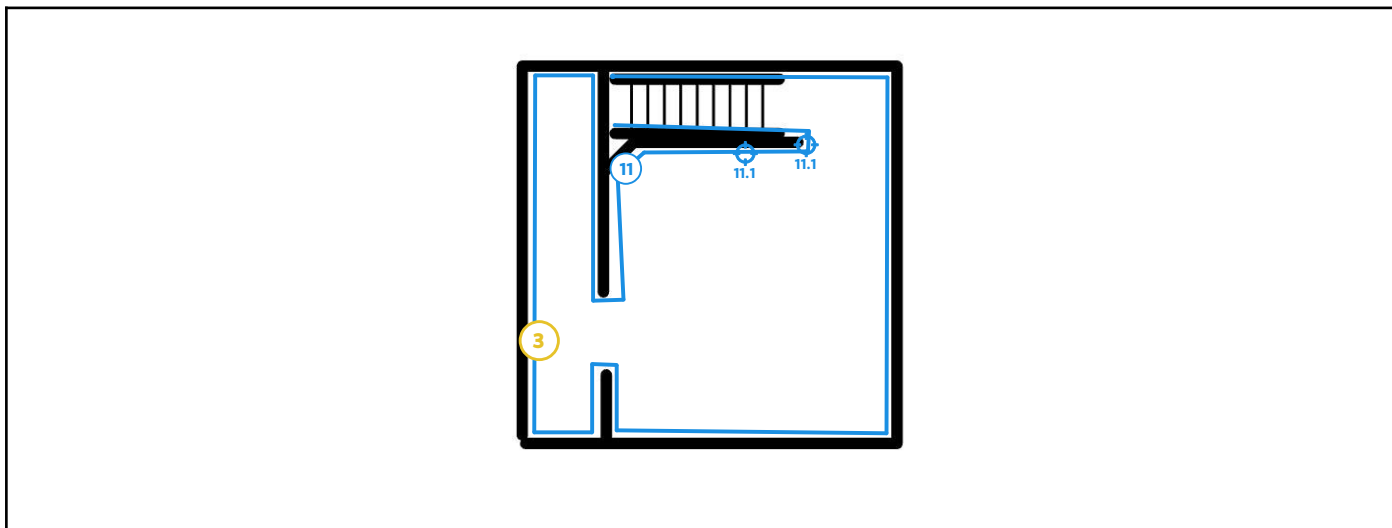
## Plan 1.1: Kelder

Beschrijving	Type	Actie
3. Bakeliet toepassingen (schakelaar/stopcontact/verdeelkasten)	Asbestmateriaal	Zorgvuldig beheren
11. Cementering	Geen asbest	-
11.1 Code: MM3	Mengmonster	-

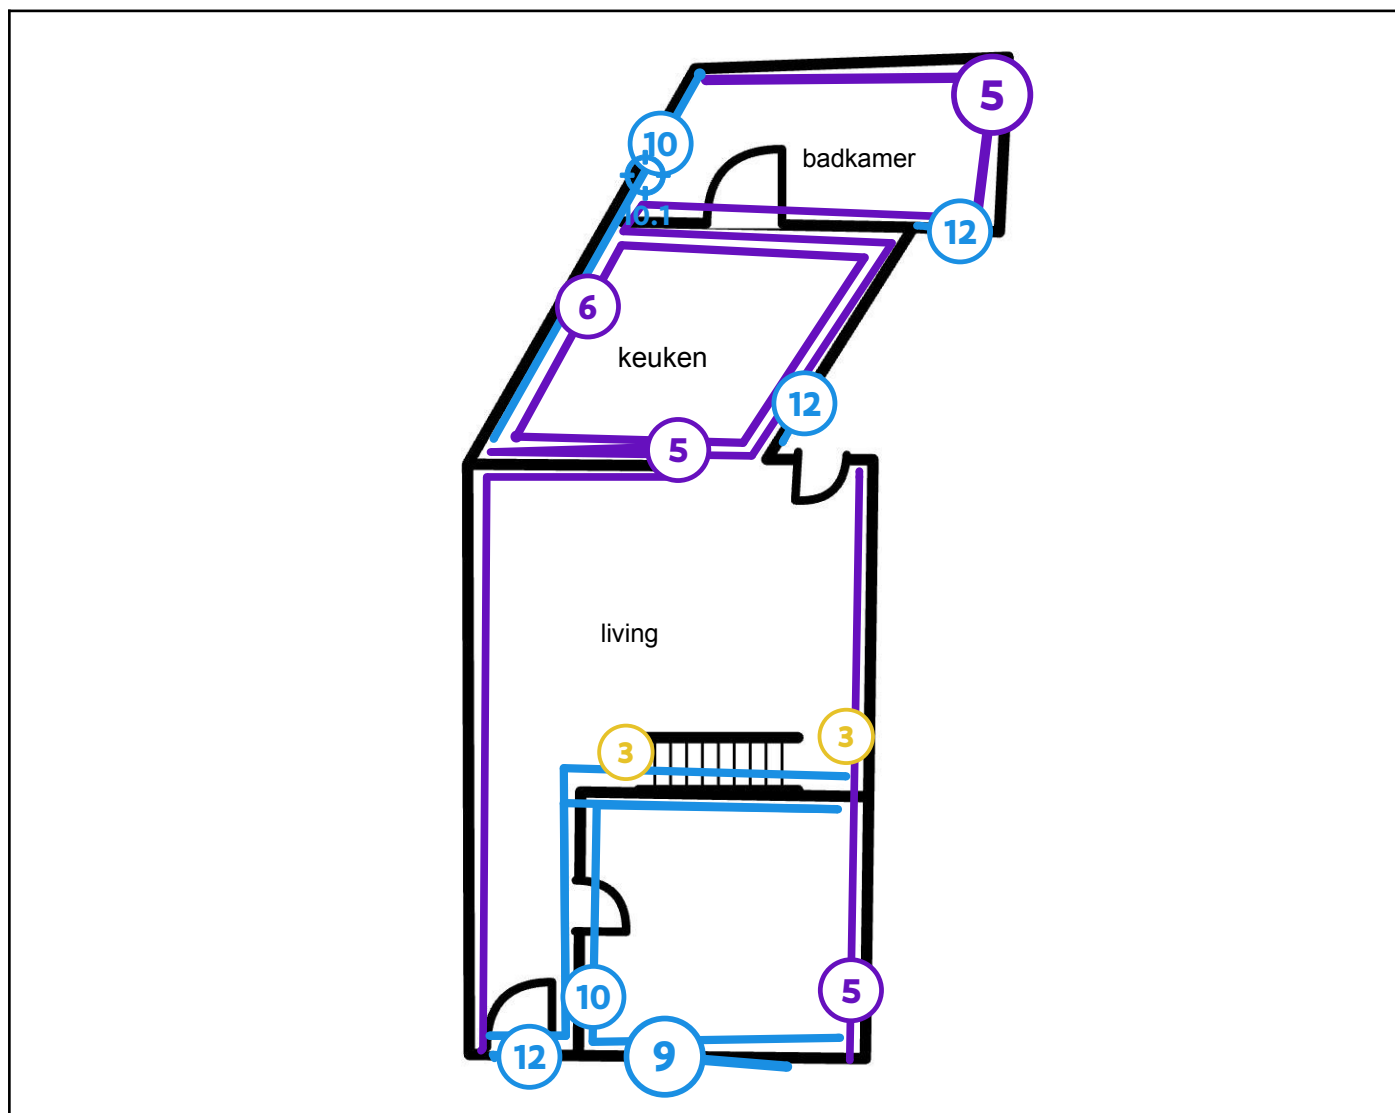
## Plan 1.2: Gelijkvloers

Beschrijving	Type	Actie
3. Bakeliet toepassingen (Schakelaar/stopcontact/verdeeldozen)	Asbestmateriaal	Zorgvuldig beheren
5. Voorzetwanden (niet verdacht)	Advies	-
6. Tegellijm achter faiencewandtegels	Advies	-
9. Mastiek/stopverf schrijnwerk (tussen glas en profiel) hout	Geen asbest	-
10. Pleisterwerk binnenmuren	Geen asbest	-

10.1 Code: MM1	Mengmonster	-
12. Mastiek/stopverf schrijnwerk (tussen glas en profiel) metaal	Geen asbest	-

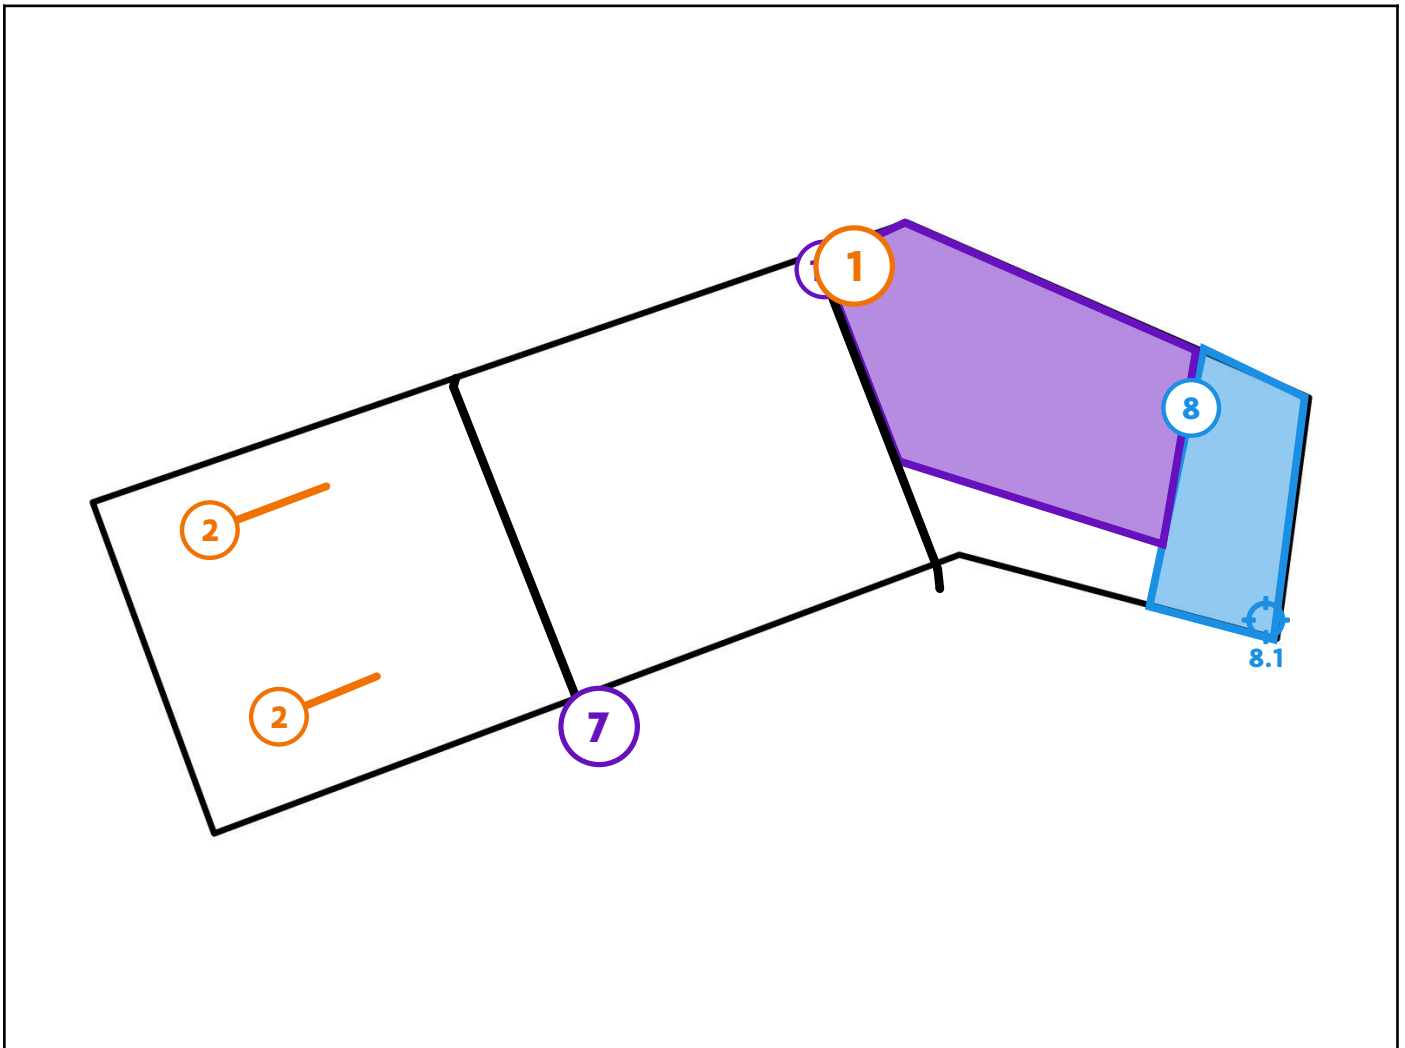
## Plan 1.8: Hoofdgebouw plan

Beschrijving	Type	Actie
1. Schouwbuis	Asbestmateriaal	<a href="#">Verwijderen</a>
2. Leien zijgevel	Asbestmateriaal	<a href="#">Verwijderen</a>
7. Rookgaskanaal burel	Advies	-
8. Roofing plat dak	Geen asbest	-
8.1 Code: PM2	Puntmonster	-
14. Dakbedekking (niet verdacht)	Overige ruimte of materiaal	-

De schouwbus wordt op voorhand bevochtigd of gefixeerd en segment per segment voorzichtig losgemaakt en verwijderd. Het gebruik van stortkokers is niet toegelaten.

De leien worden op voorhand bevochtigd of gefixeerd en vervolgens voorzichtig één voor één losgemaakt en in hun geheel verwijderd. De leien mogen niet gebroken of gegooid worden. Het gebruik van stortkokers is niet toegelaten.

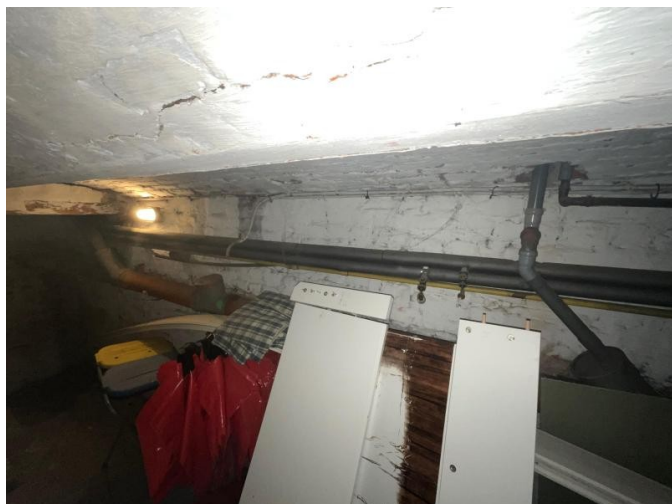
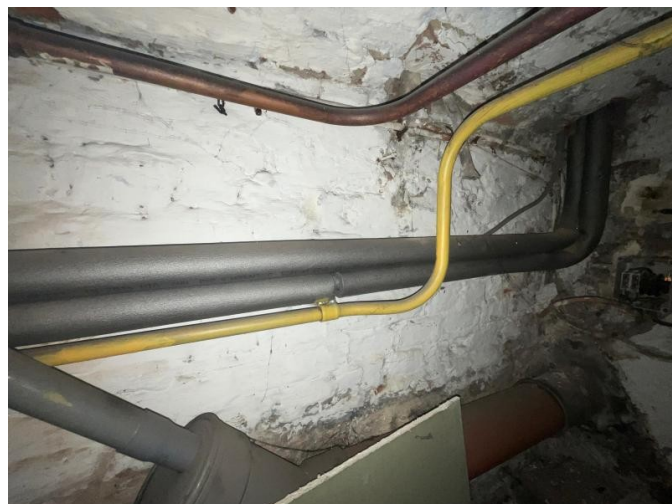
### Fiche 13: Leidingisolatie (niet verdacht)

Beschrijving	Notitie	Terug te vinden op plannen
Fiche 13: Leidingisolatie (niet verdacht)	Leidingisolatie is een zachte mouse, deze is niet verdacht.	-
Fiche 14: Dakbedekking (niet verdacht)	Dakbedekking is een metalen plaat.	Plan 1.8: Hoofdgebouw plan
Fiche 15: Recente stookketel (bj>2001)		-
Fiche 16: Dakbedekking (niet verdacht)	-	-
Fiche 17: Onderdak (niet verdacht)	Onderdak is een doek, gecontroleerd via een dakraam.	-
