# Asbestinventarisatetest

Venstraat 19, 3191 Boortmeerbeek

Attestnummer : 20240419-000382.000

Uitgegeven op : 19.04.2024

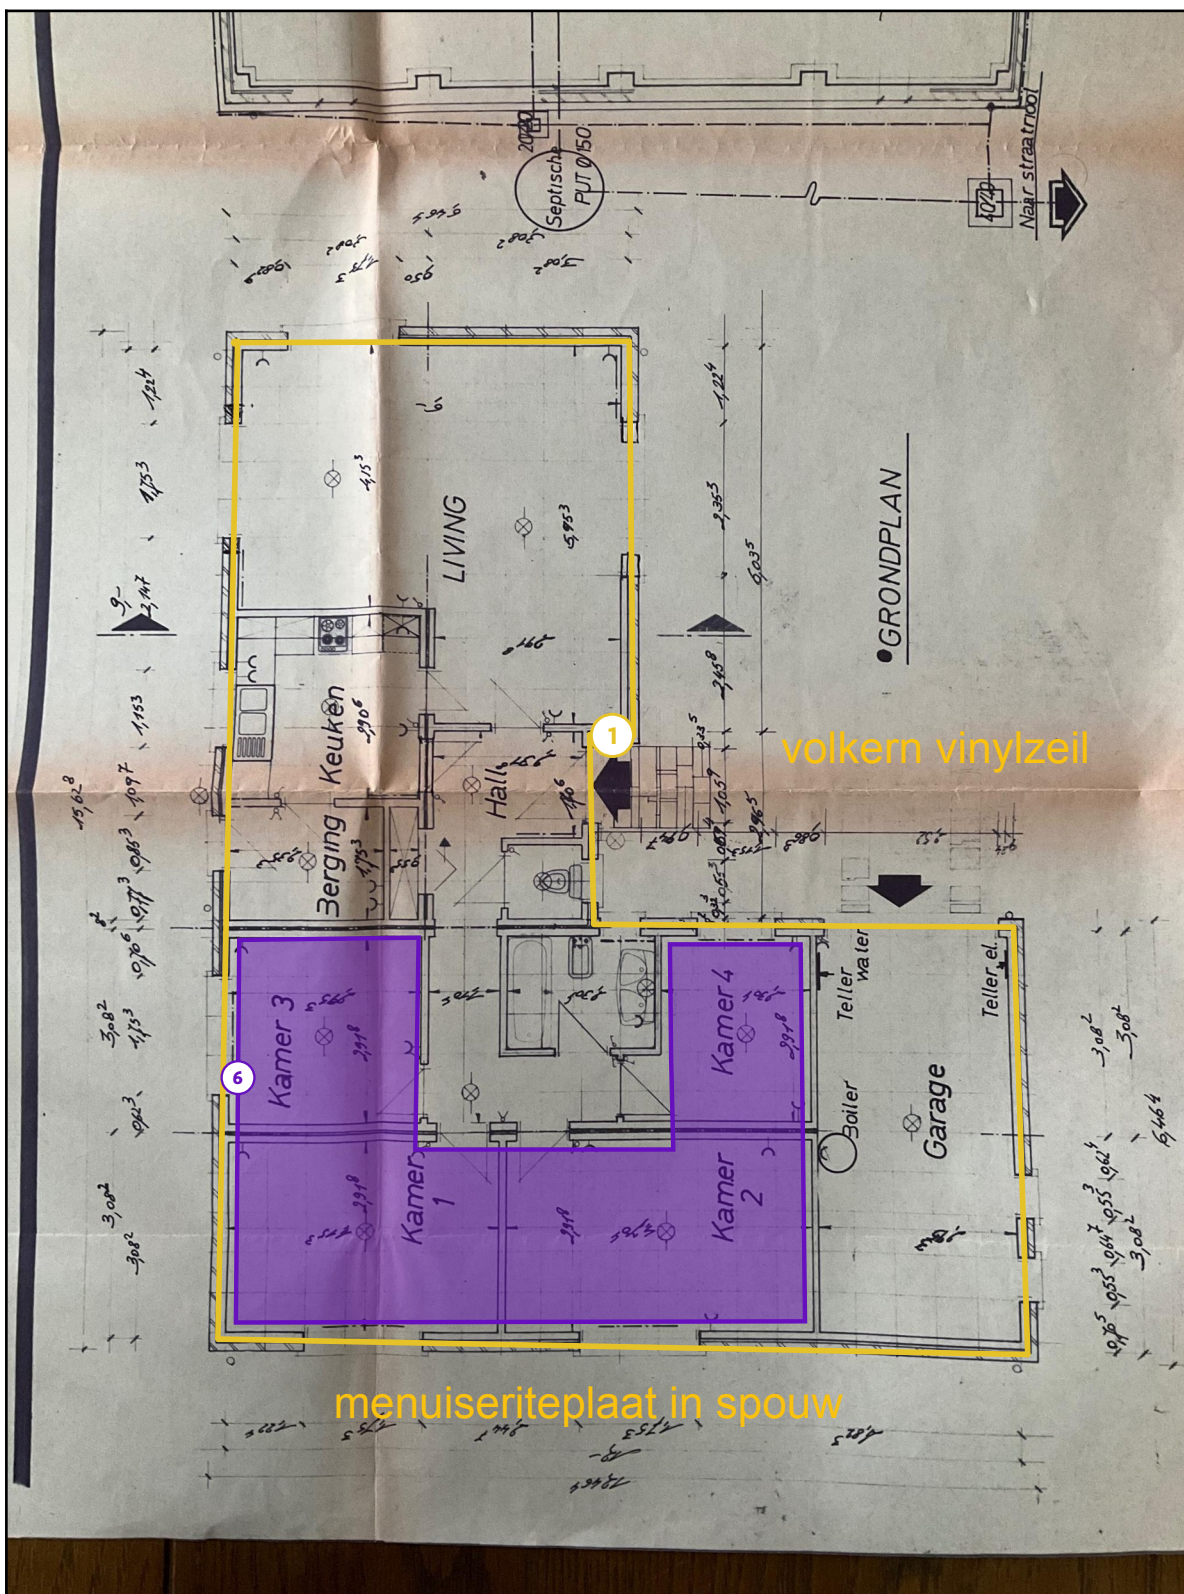
# Plan 1.3: gelijkvloers menuiserieplaat en vinyl

| 6. vloerzeil in slaapkamers volkern vinyl | Advies | - |

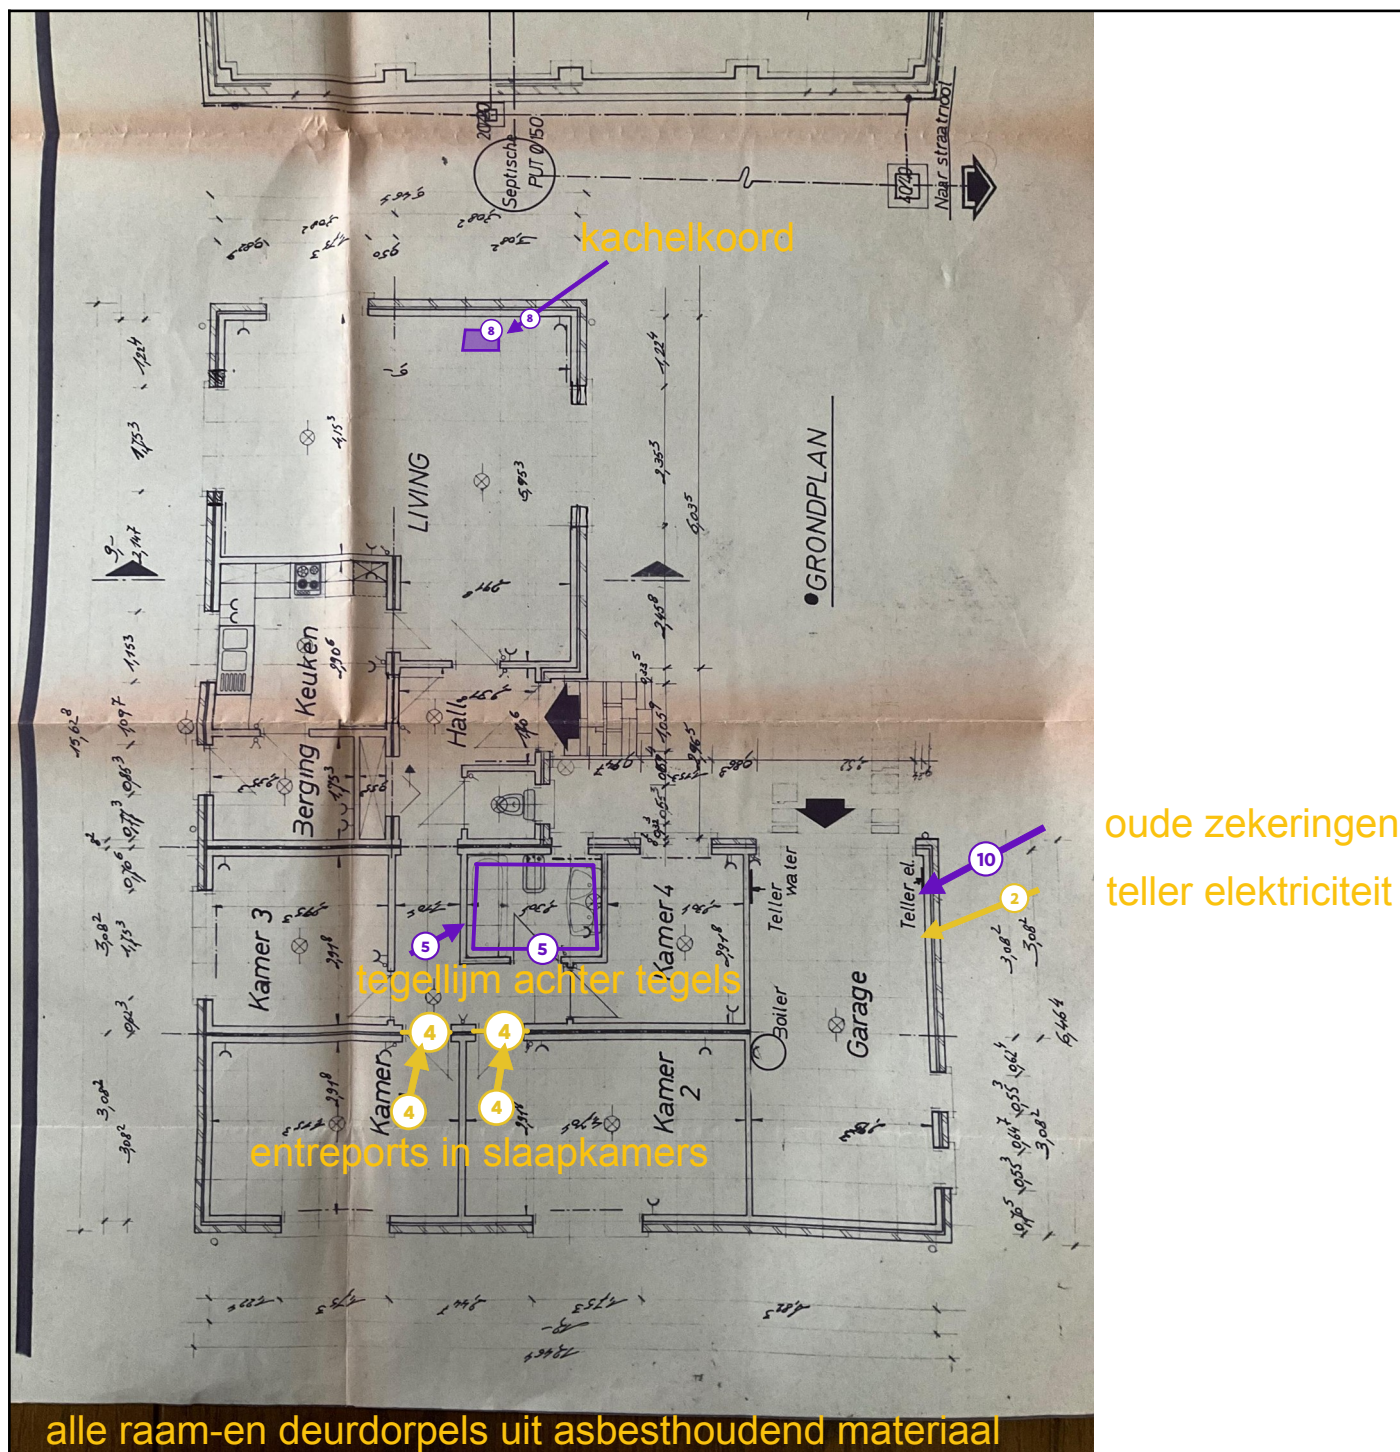
# Plan 1.4: gelijkvloers

| 5. tegellijn achter tegels vochtige ruimten | Advies | - |
| 10. Oude zekeringskast | Advies | - |

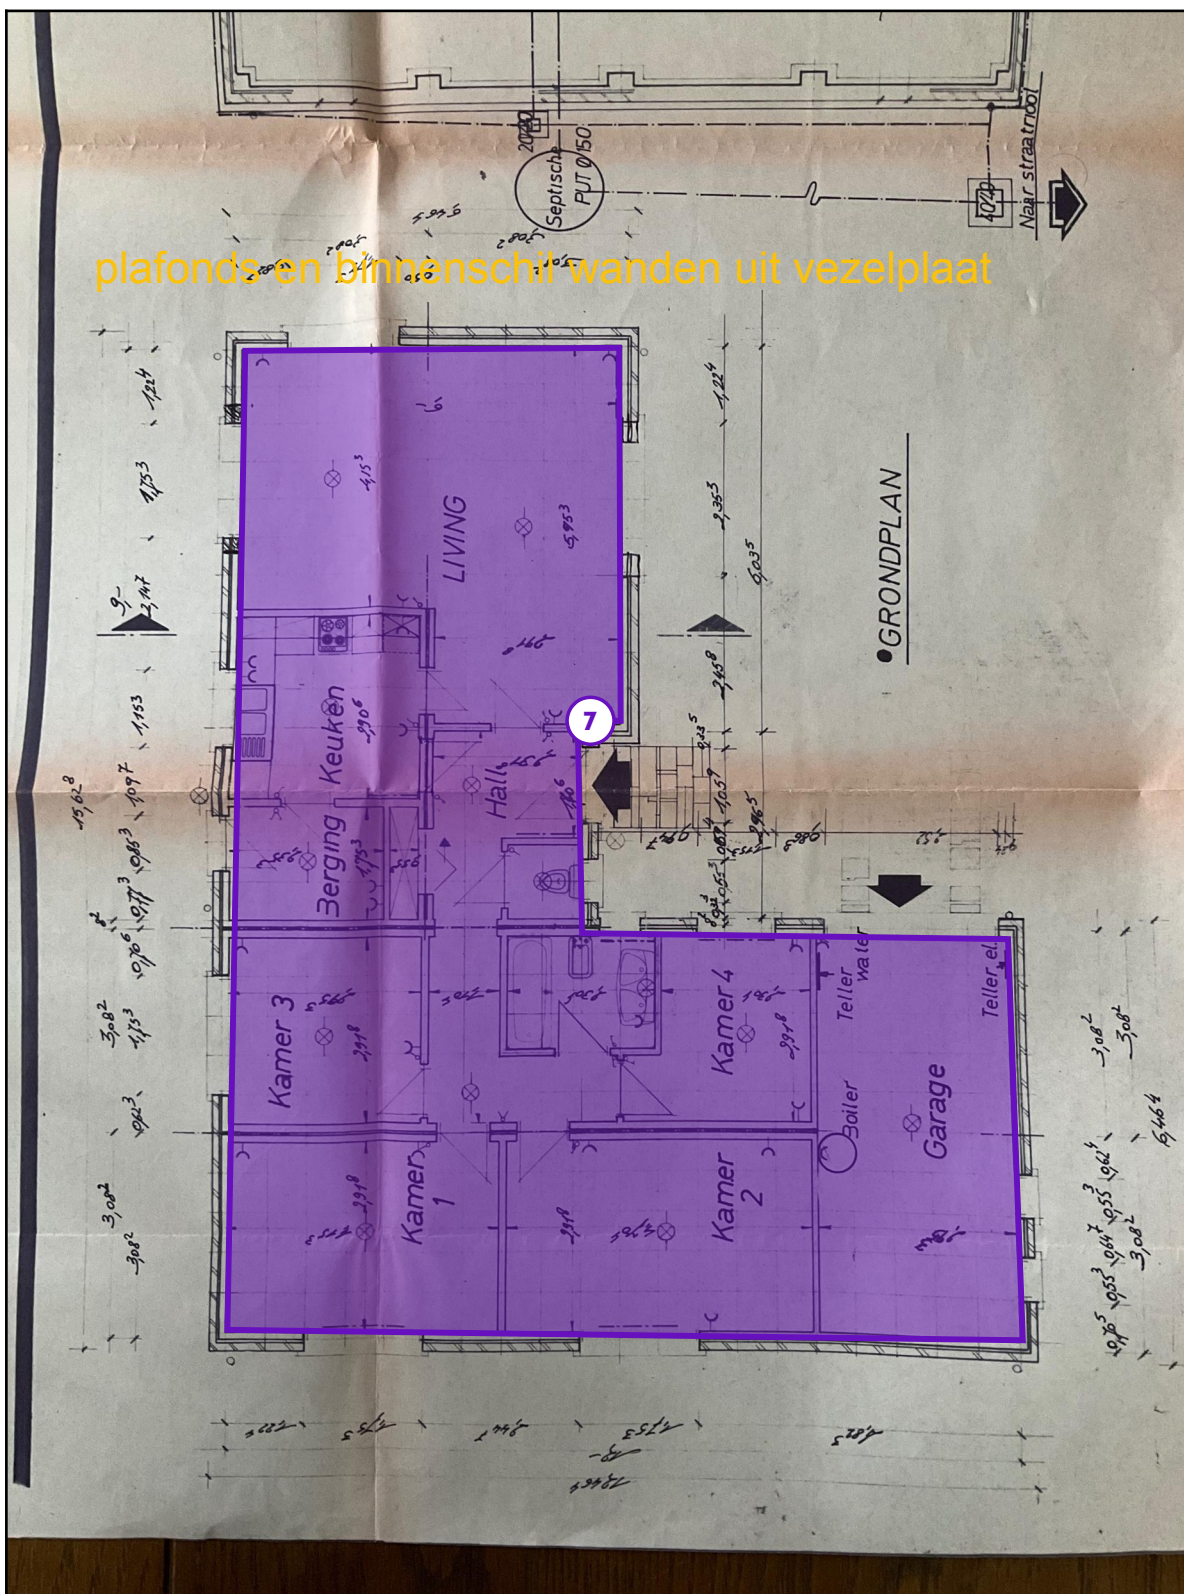
# Plan 1.5: gelijkvloers vezelplaat

| 7. Plafonds en binnenwanden in houtplaat | Advies | - |

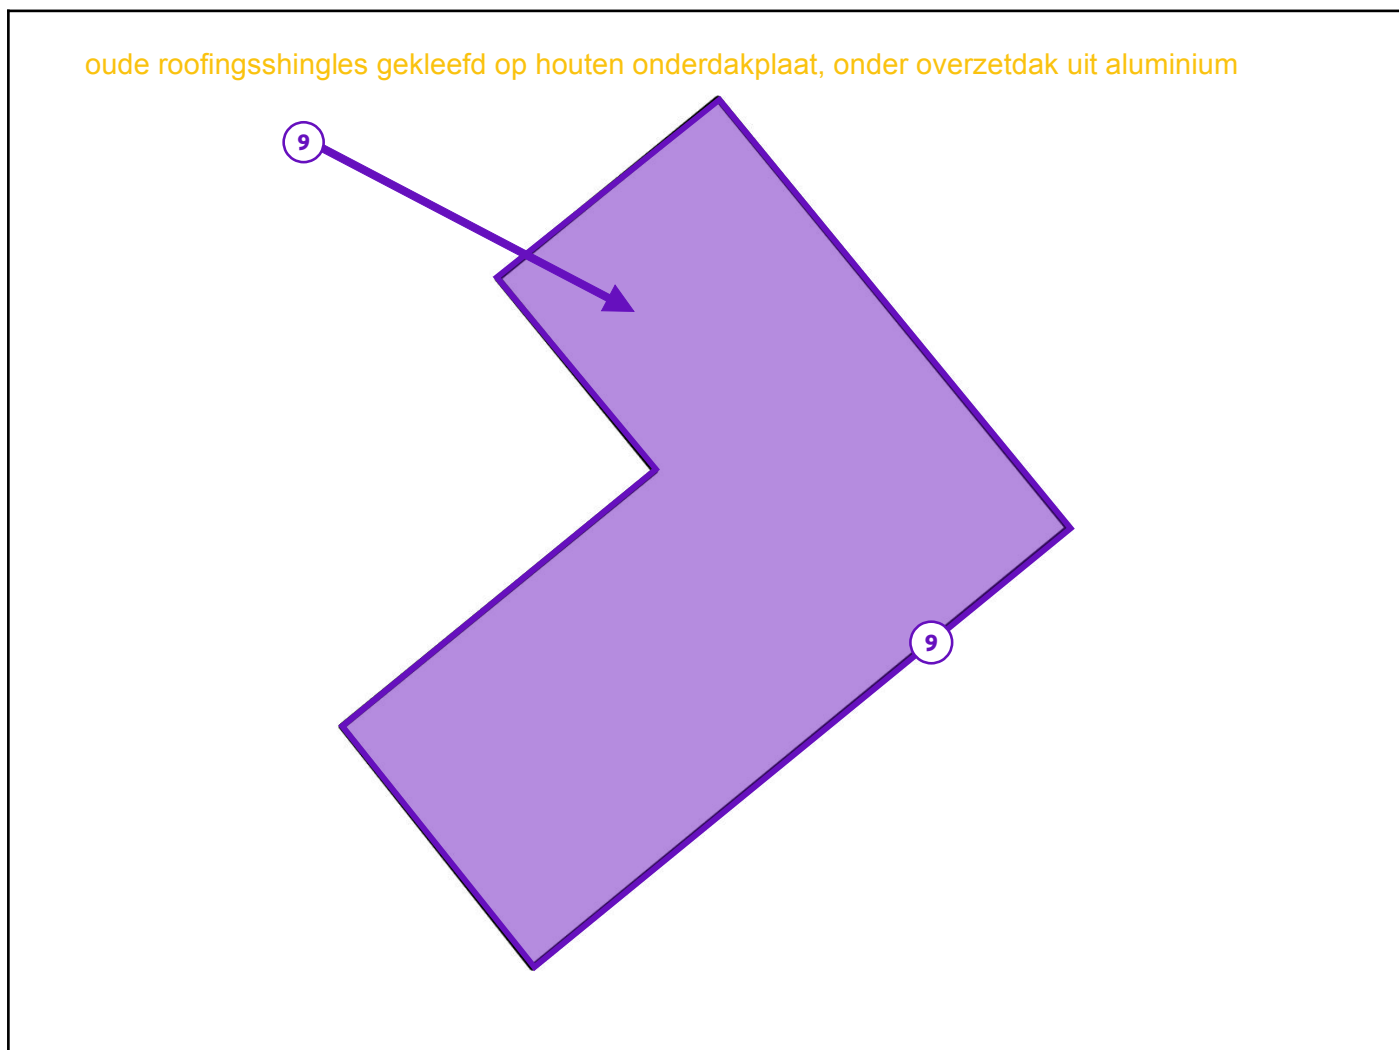
## Plan 1.6: woning plan

| Beschrijving | Type | Actie |
|---|---|---|
| 9. Roofingshingles onder overzetsdak | Advies | - |
