# Asbestinventarisatetest

Wespelaarsebaan 234, 3190 Boortmeerbeek

Attestnummer : 20260712-000069.000

Uitgegeven op : 12.07.2026

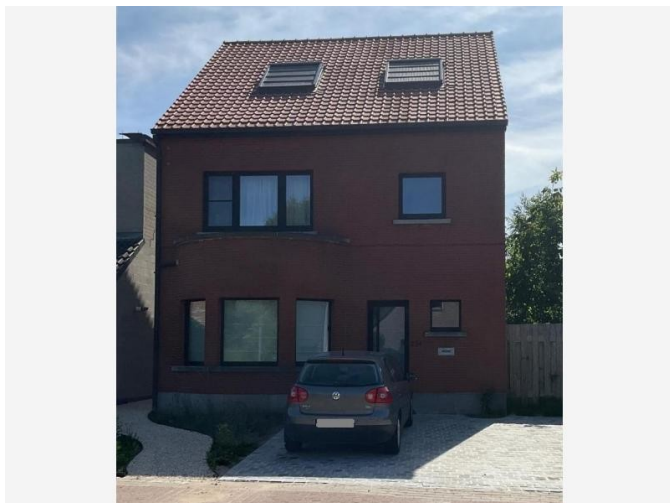
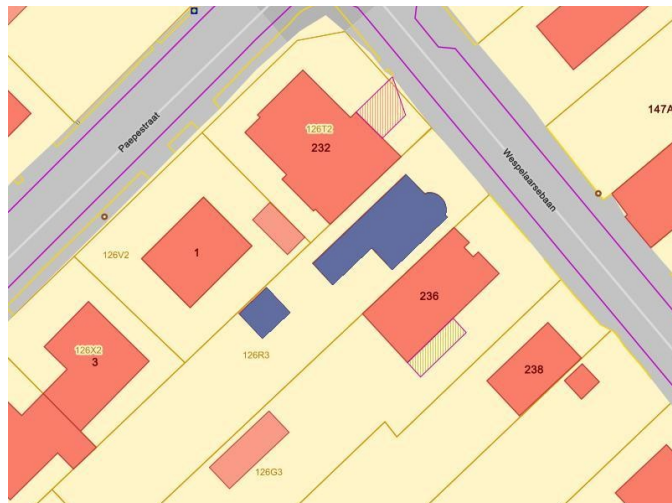
Eindconclusie:

**Niet-asbestveilig**

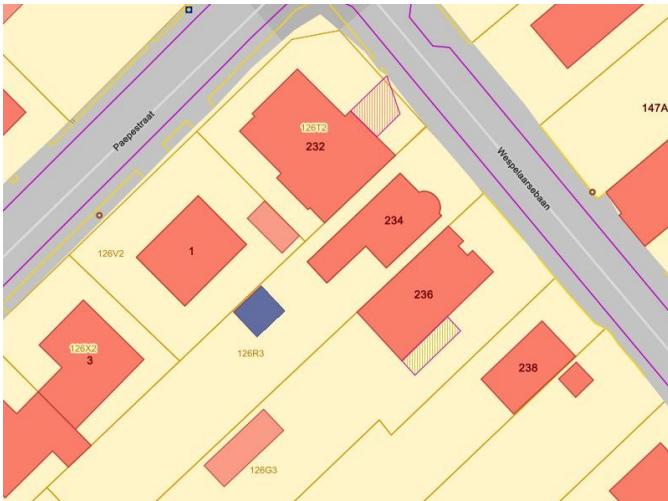
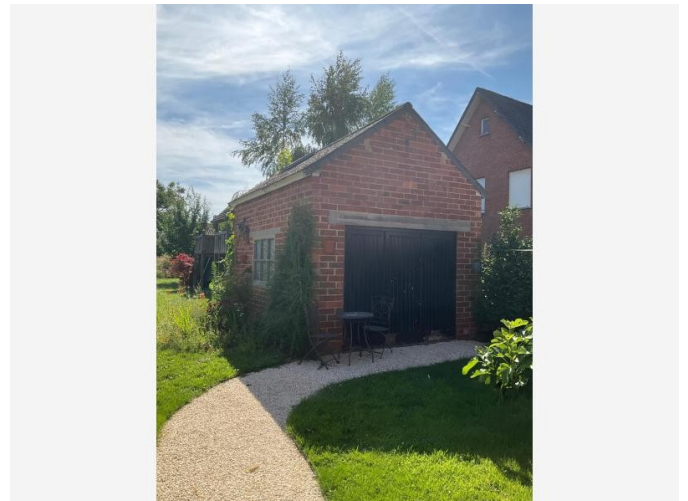
## Zone 2: tuinhuis

Tijdens de inspectie vastgesteld:

- 1 Asbestmateriaal**
- 0 Beperkingen
- 0 Uitsluitingen
- 0 Roerende goederen
- 0 Puin, steenslag, (water)bodem
- 0 Adviezen
- 1 Geen asbest**
