# Asbestinventarisatattest

Humbeekstraat 29A, 1860 Meise

Attestnummer : 20260907-000420.001

Uitgegeven op : 07.09.2026

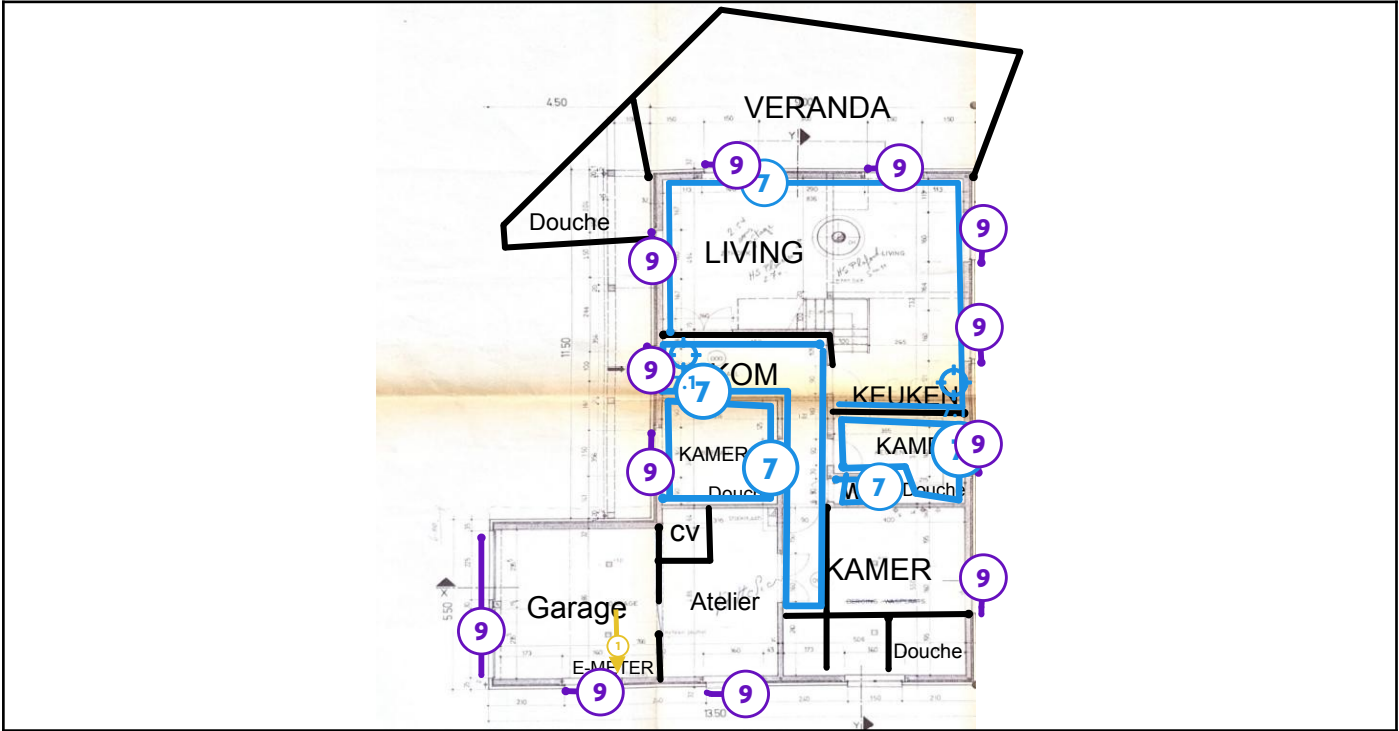
# Plan 1.1: Plan gelijkvloers

| Beschrijving | Type | Actie |
|---|---|---|
| 9. Afdichtingsmateriaal buitenschrijnwerk | Overige ruimte of materiaal | - |

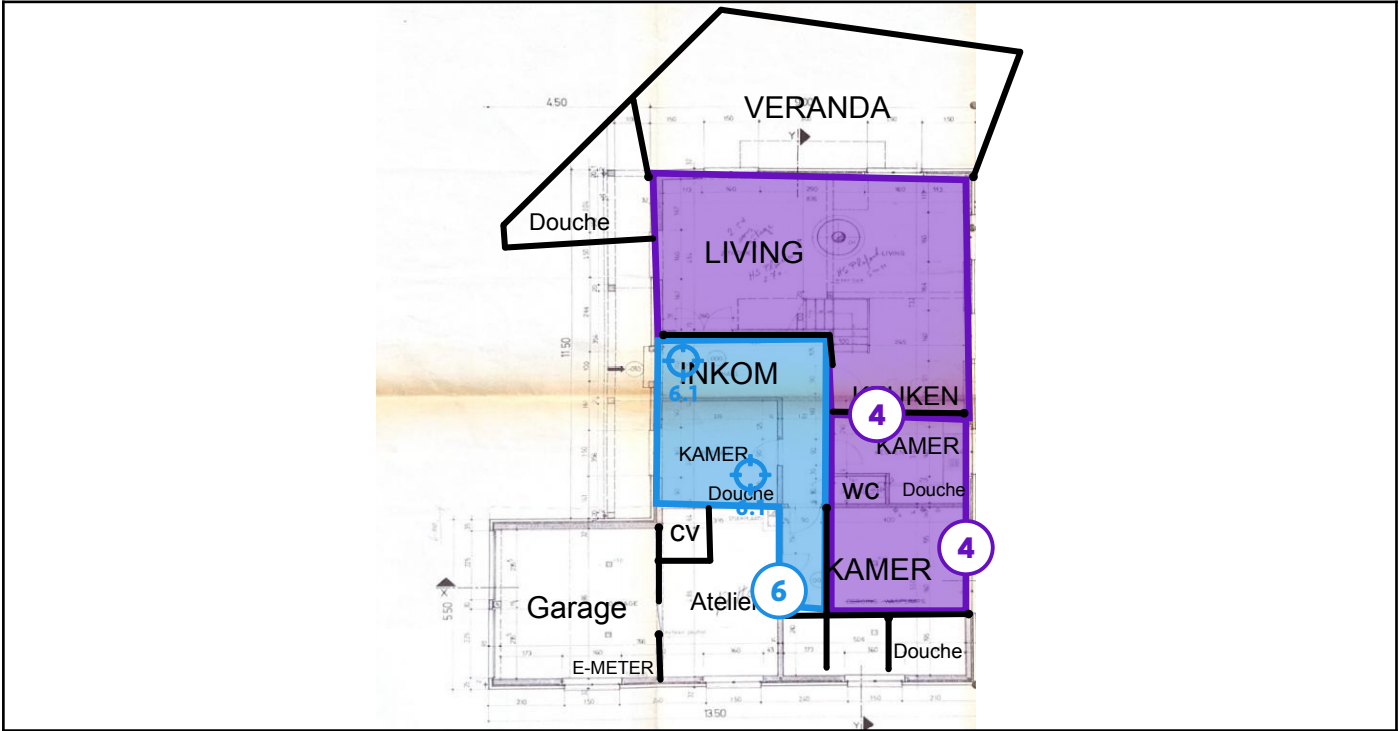
# Plan 1.2: Plan gelijkvloers

| Beschrijving | Type | Actie |
|---|---|---|
| 6.1 Code: MM2_pleisterwerk_plafond | Mengmonster | - |

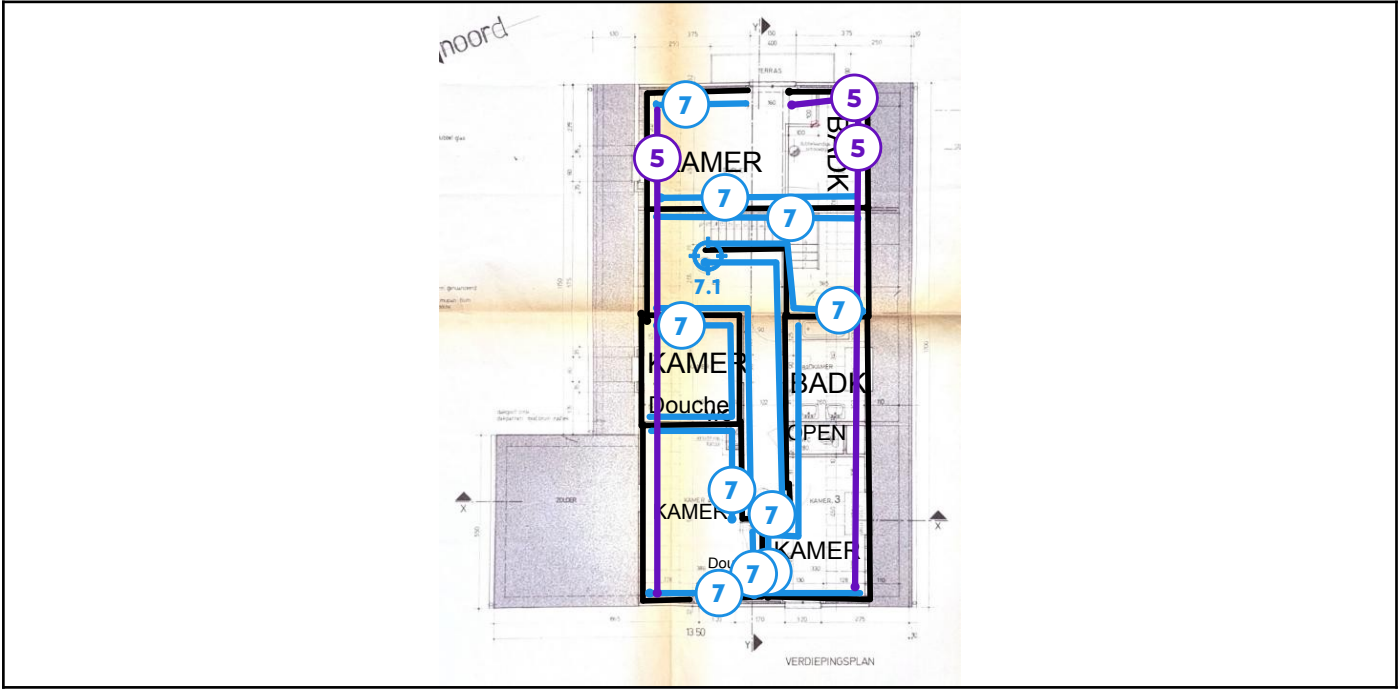
# Plan 1.3: Plan verdieping 1

| Beschrijving | Type | Actie |
|---|---|---|
| 7.1 Code: MM1_pleisterwerk_wand | Mengmonster | - |
