# Asbestinventarisatetest

Bund 38, 2180 Antwerpen

Attestnummer : 20240127-000128.000

Uitgegeven op : 27.01.2024

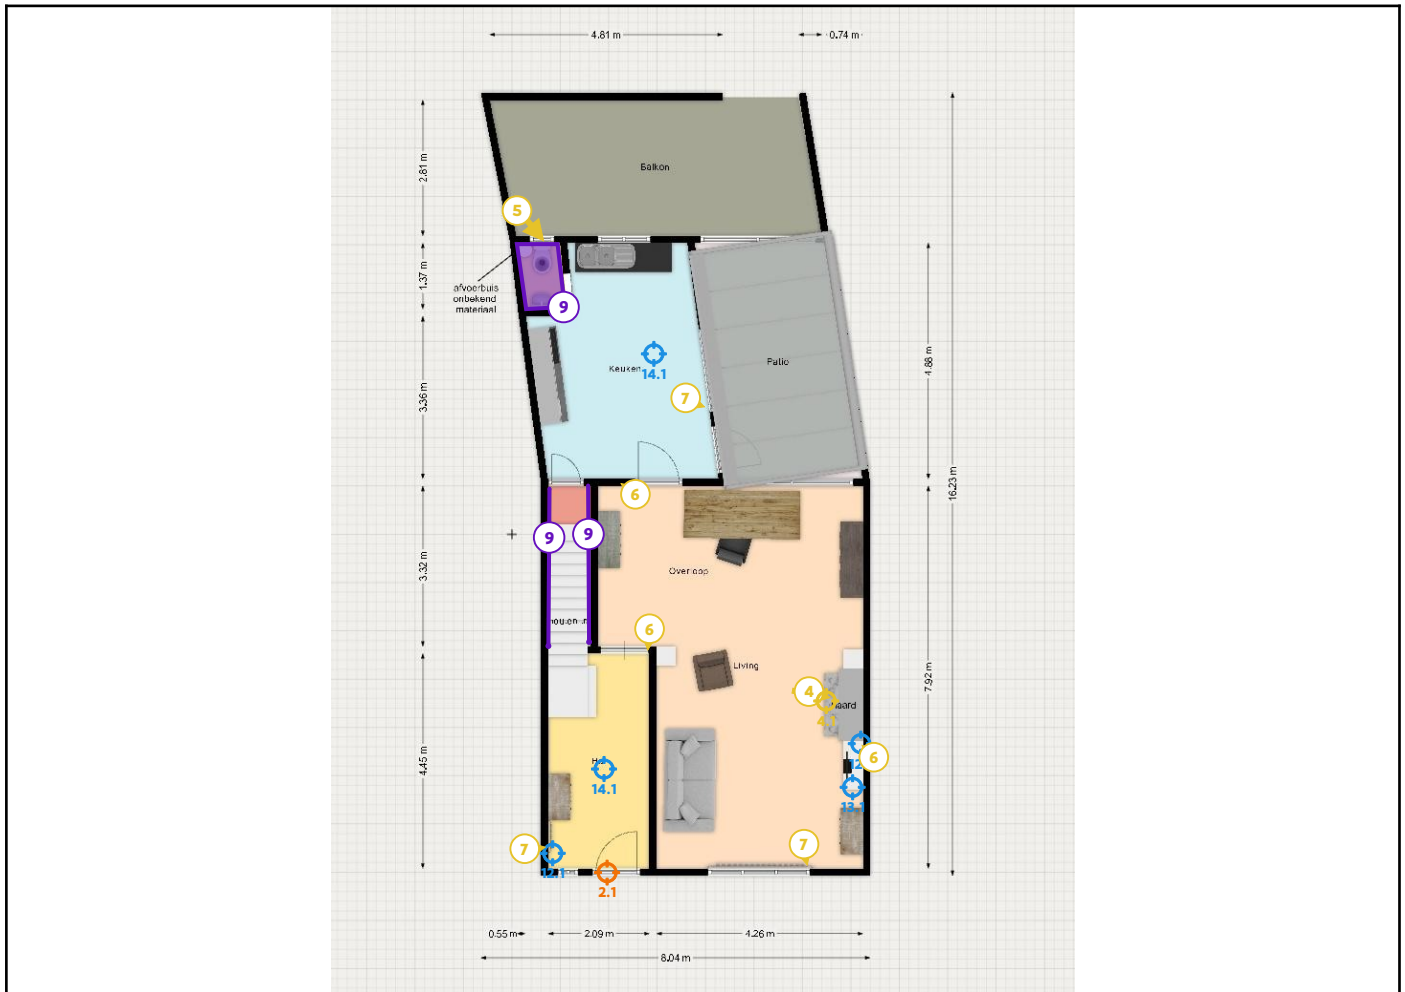
# Plan 1.1: grondplan V+0

Beschrijving	Type	Actie
2. Mastiek alu schrijnwerk	Asbestmateriaal	Verwijderen
2.1 Code: MM005	Mengmonster	-
4. plaat aslade onder haard	Asbestmateriaal	Zorgvuldig beheren
4.1 Code: MM004	Puntmonster	-
5. stopverf houten schrijnwerk	Asbestmateriaal	Zorgvuldig beheren
6. bakeliet schakelaars/kasten/fittingen	Asbestmateriaal	Zorgvuldig beheren
7. bakeliet radiatoroppden	Asbestmateriaal	Zorgvuldig beheren

9. lijm faiencetegels	Advies	-
12. pleisterwerk muren	Geen asbest	-
12.1 Code: MM001	Mengmonster	-
13. Tablet Haard	Geen asbest	-
13.1 Code: MM008	Puntmonster	-
14. pleisterwerk plafonds	Geen asbest	-
14.1 Code: MM002	Mengmonster	-

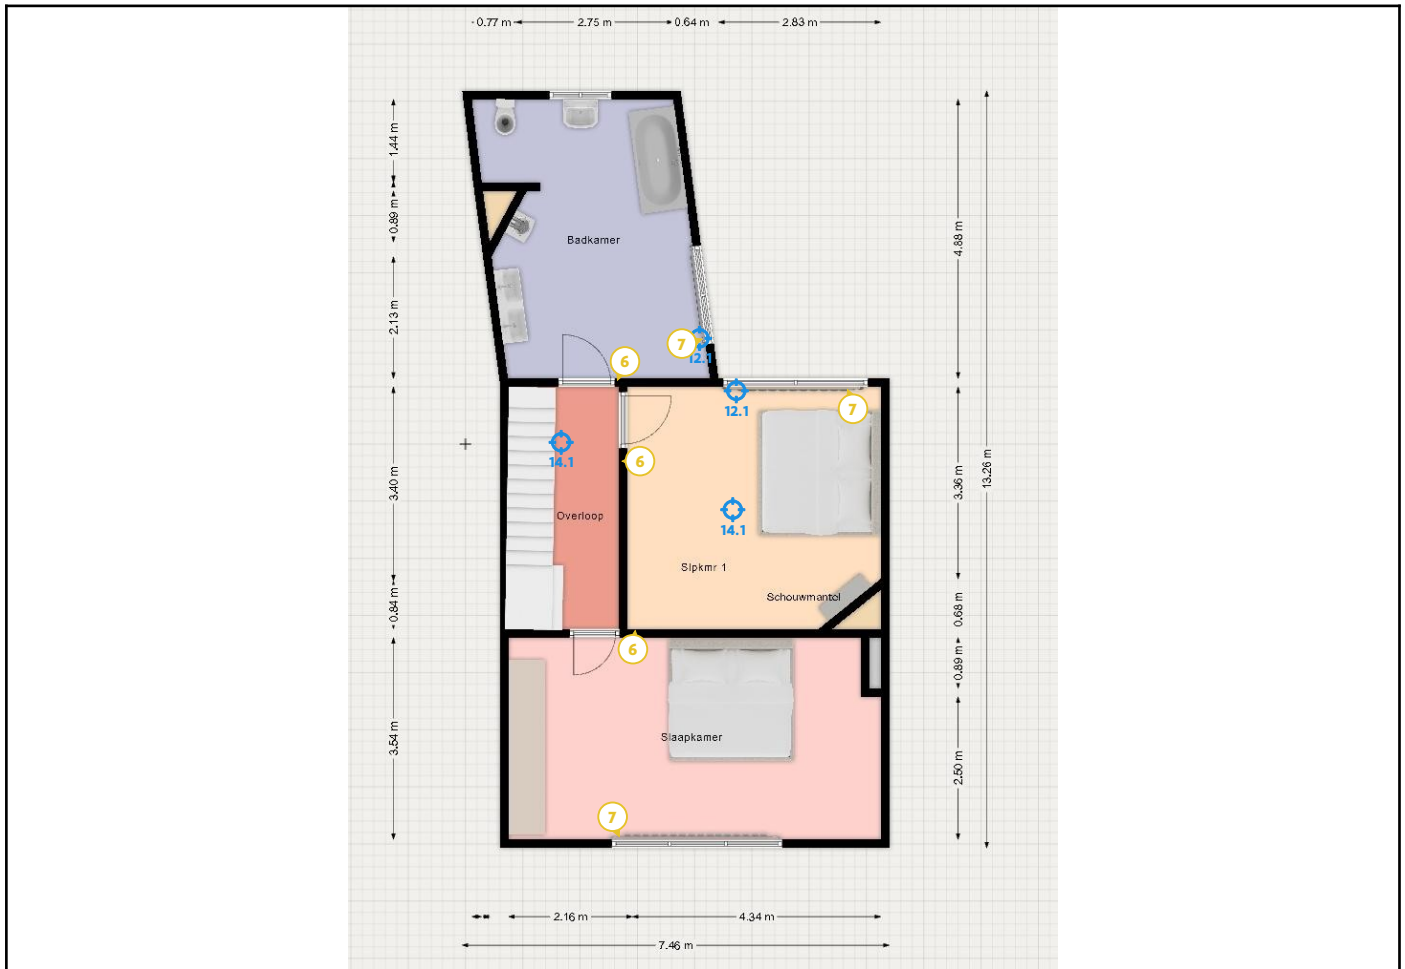
## Plan 1.2: grondplan V+1

Beschrijving	Type	Actie
6. bakeliet schakelaars/kasten/fittingen	Asbestmateriaal	Zorgvuldig beheren
7. bakeliet radiatoroppen	Asbestmateriaal	Zorgvuldig beheren
12. pleisterwerk muren	Geen asbest	-
12.1 Code: MM001	Mengmonster	-
14. pleisterwerk plafonds	Geen asbest	-
14.1 Code: MM002	Mengmonster	-

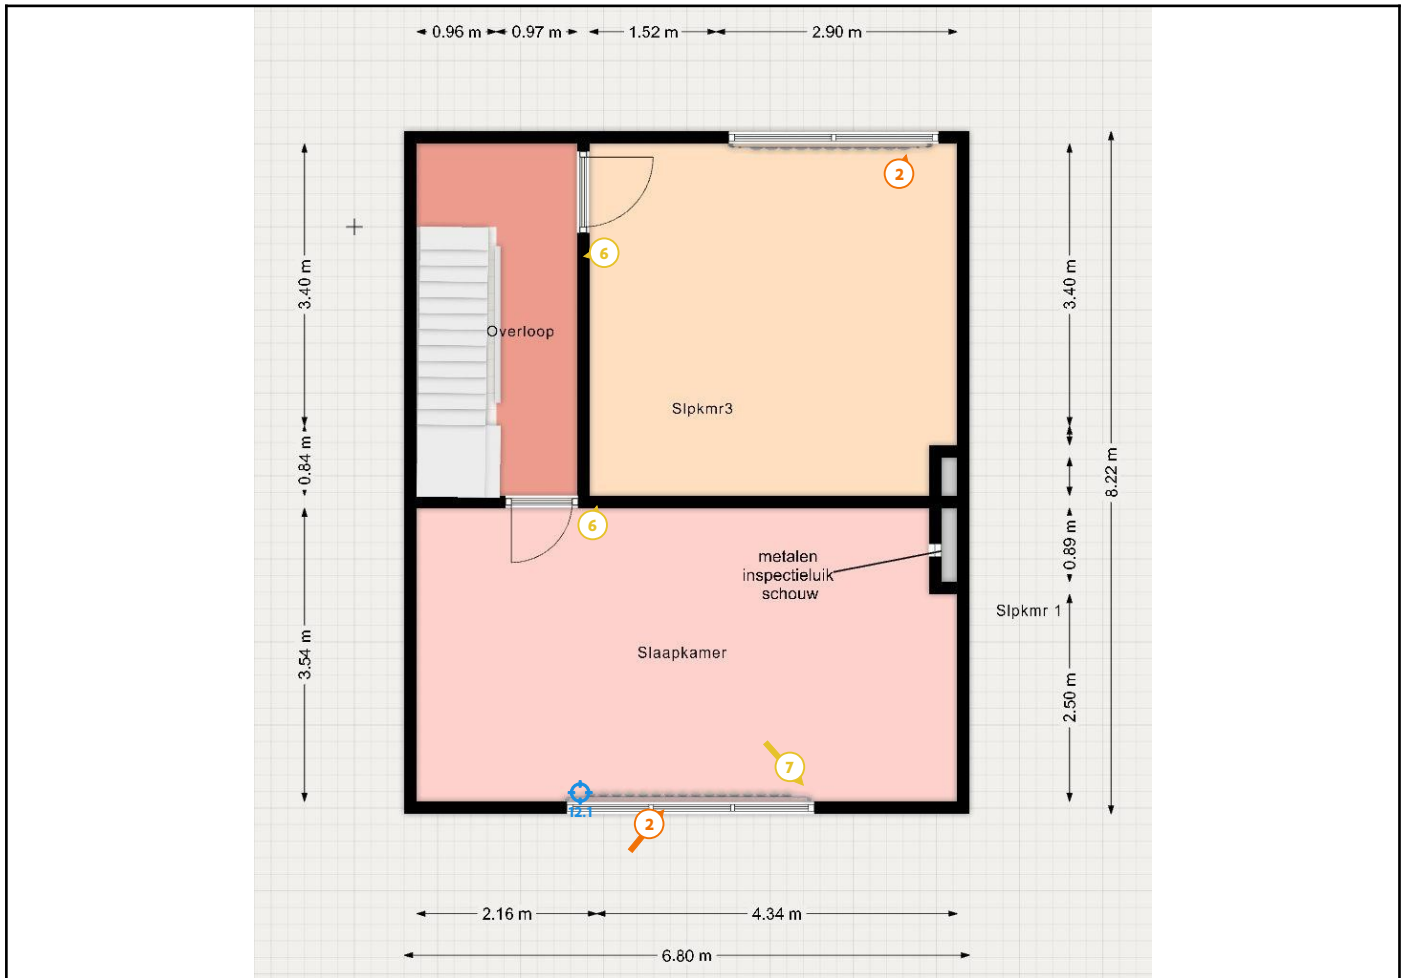
# Plan 1.3: grondplan V+2

Beschrijving	Type	Actie
2. Mastiek alu schrijnwerk	Asbestmateriaal	Verwijderen
6. bakeliet schakelaars/kasten/fittingen	Asbestmateriaal	Zorgvuldig beheren
7. bakeliet radiatoroppnen	Asbestmateriaal	Zorgvuldig beheren
12. pleisterwerk muren	Geen asbest	-
12.1 Code: MM001	Mengmonster	-

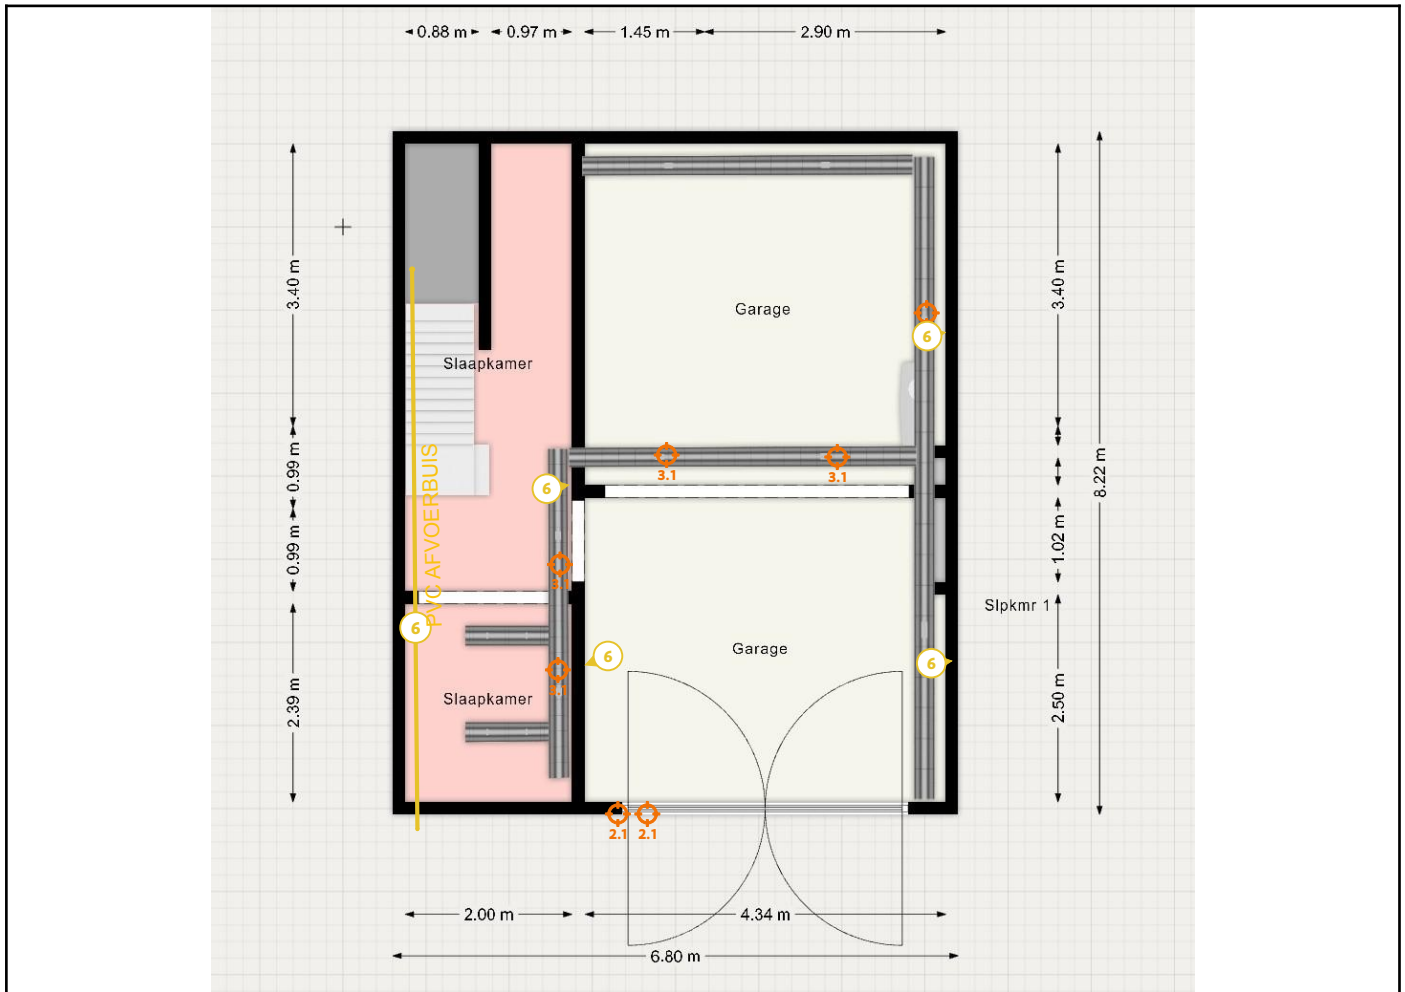
# Plan 1.5: grondplan V-1

Beschrijving	Type	Actie
2. Mastiek alu schrijnwerk	Asbestmateriaal	Verwijderen
2.1 Code: MM005	Mengmonster	-
3. gipsisolatie CV-leidingen kelder (garage V-1)	Asbestmateriaal	Verwijderen
3.1 Code: MM007	Mengmonster	-
6. bakeliet schakelaars/kasten/fittingen	Asbestmateriaal	Zorgvuldig beheren

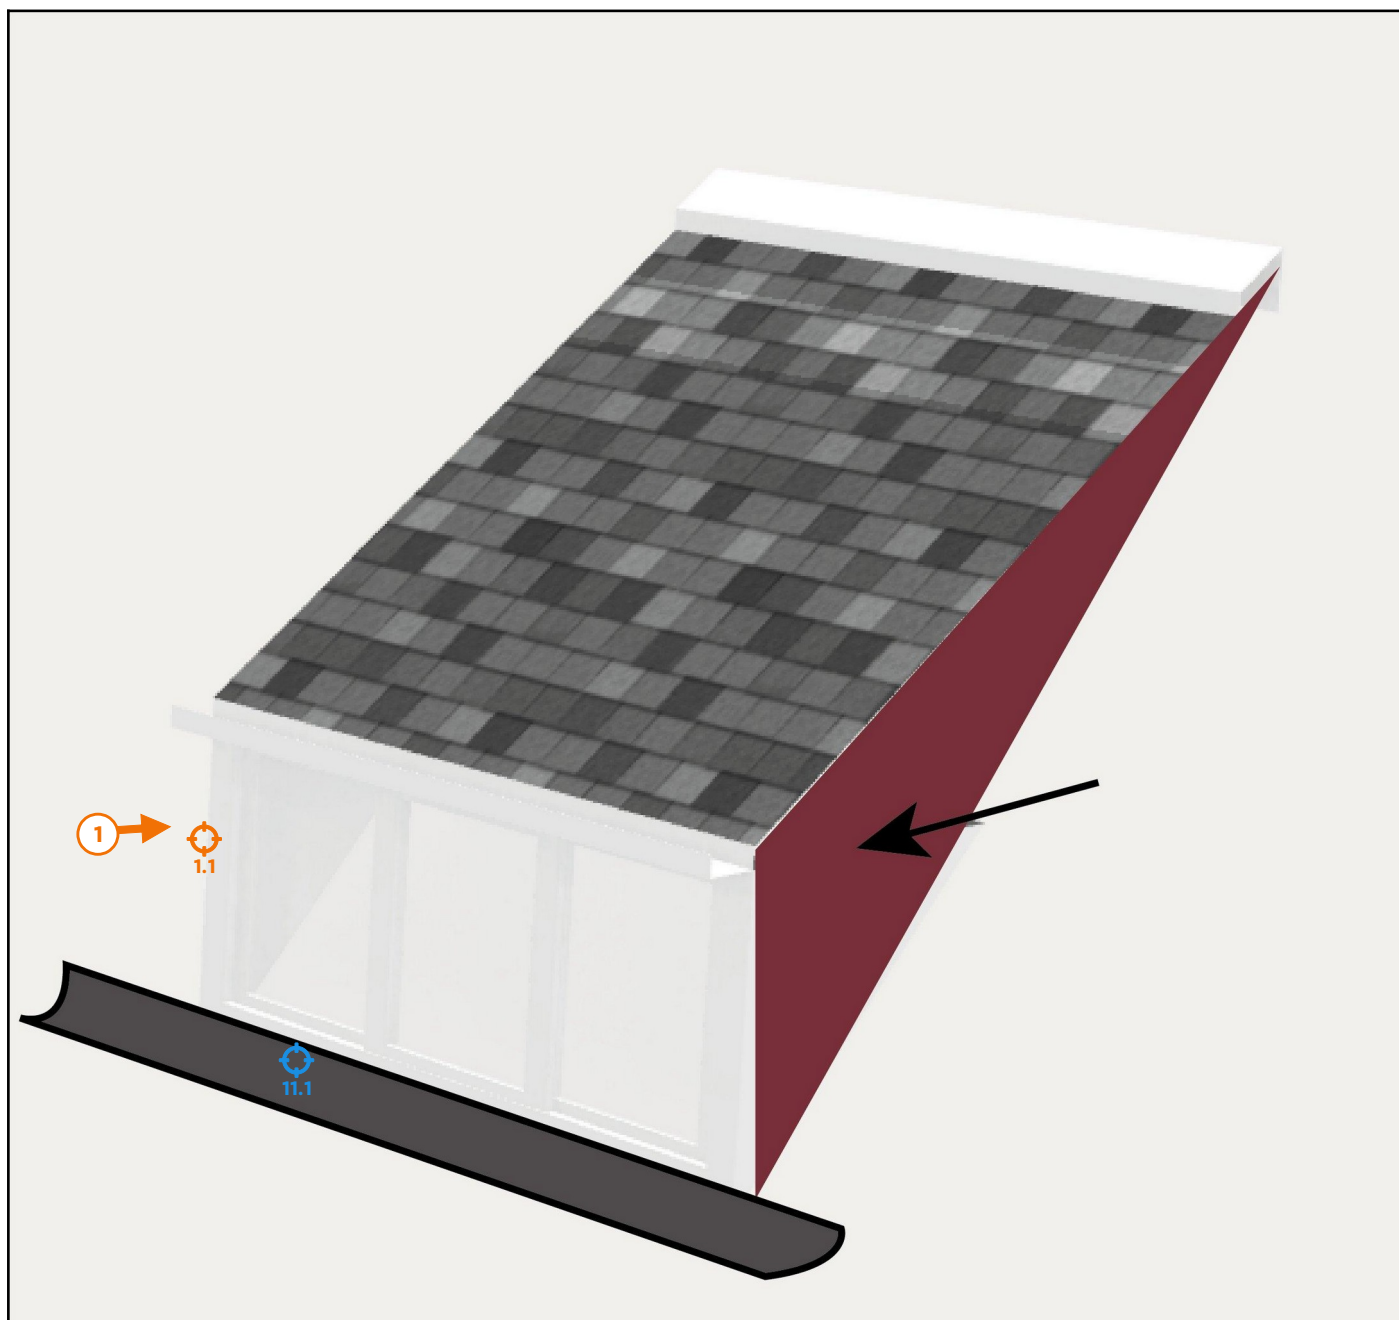
## Plan 1.6: dakkapel

Beschrijving	Type	Actie
1. Leien zijkant dakkapel	Asbestmateriaal	<a href="#">Verwijderen</a>
1.1 Code: MM003	Puntmonster	-
11. roofing dakgoot voorgevel	Geen asbest	-

11.1 Code: MM006	Puntmonster	-
------------------	-------------	---

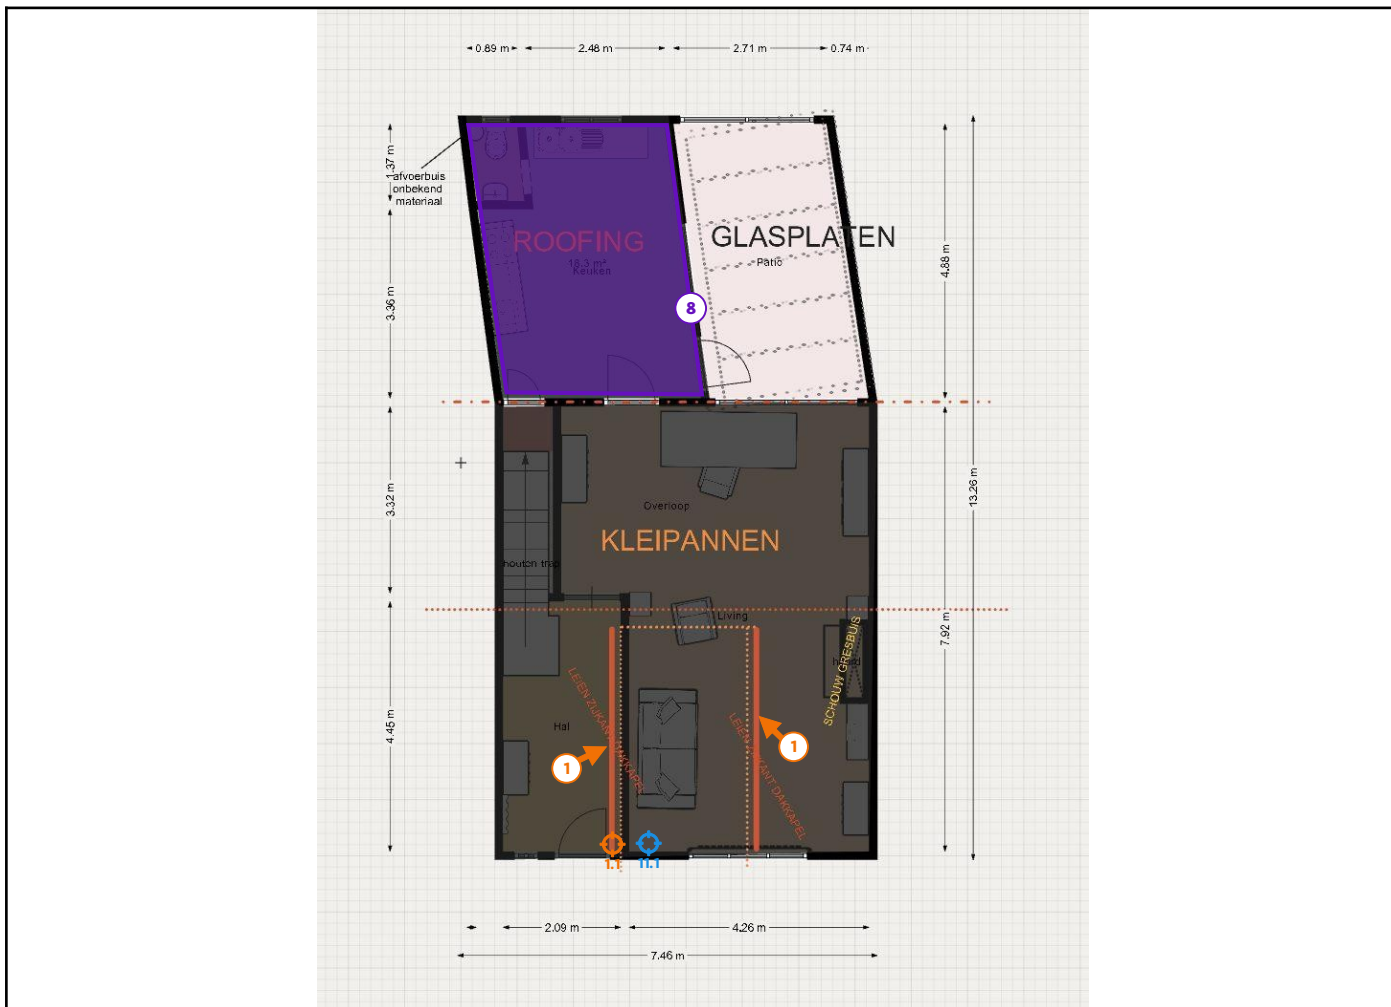
# Plan 1.7: DAKPLAN

Beschrijving	Type	Actie
1. Leien zijkant dakkapel	Asbestmateriaal	<a href="#">Verwijderen</a>
1.1 Code: MM003	Puntmonster	-
8. roofing plat dak	Beperking	-
11. roofing dakgoot voorgevel	Geen asbest	-
11.1 Code: MM006	Puntmonster	-
