Asbestinventarisatetest

Langestraat 64, 2240 Zandhoven

Attestnummer : 20240322-000450.000

Uitgegeven op : 22.03.2024

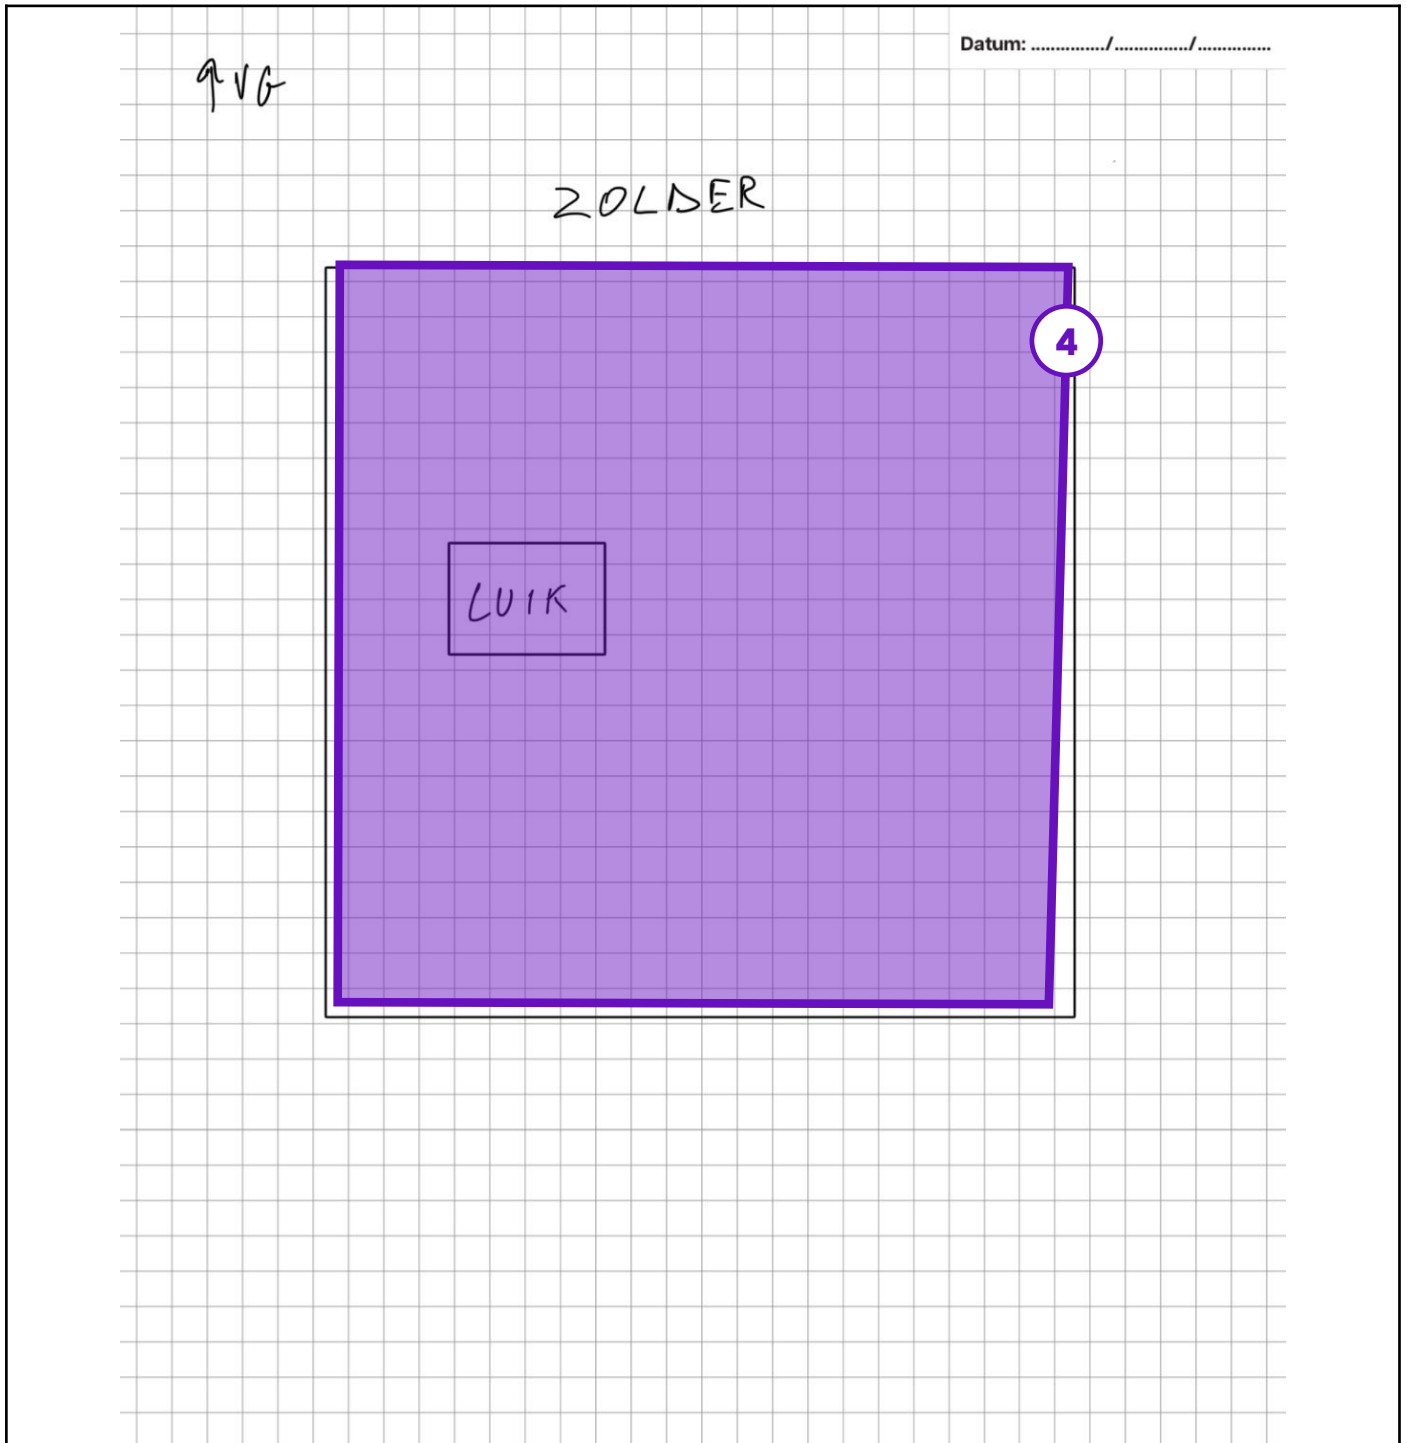
Plan 1.1: Zolder

Beschrijving	Type	Actie
4. onderdak niet verdacht	Advies	-

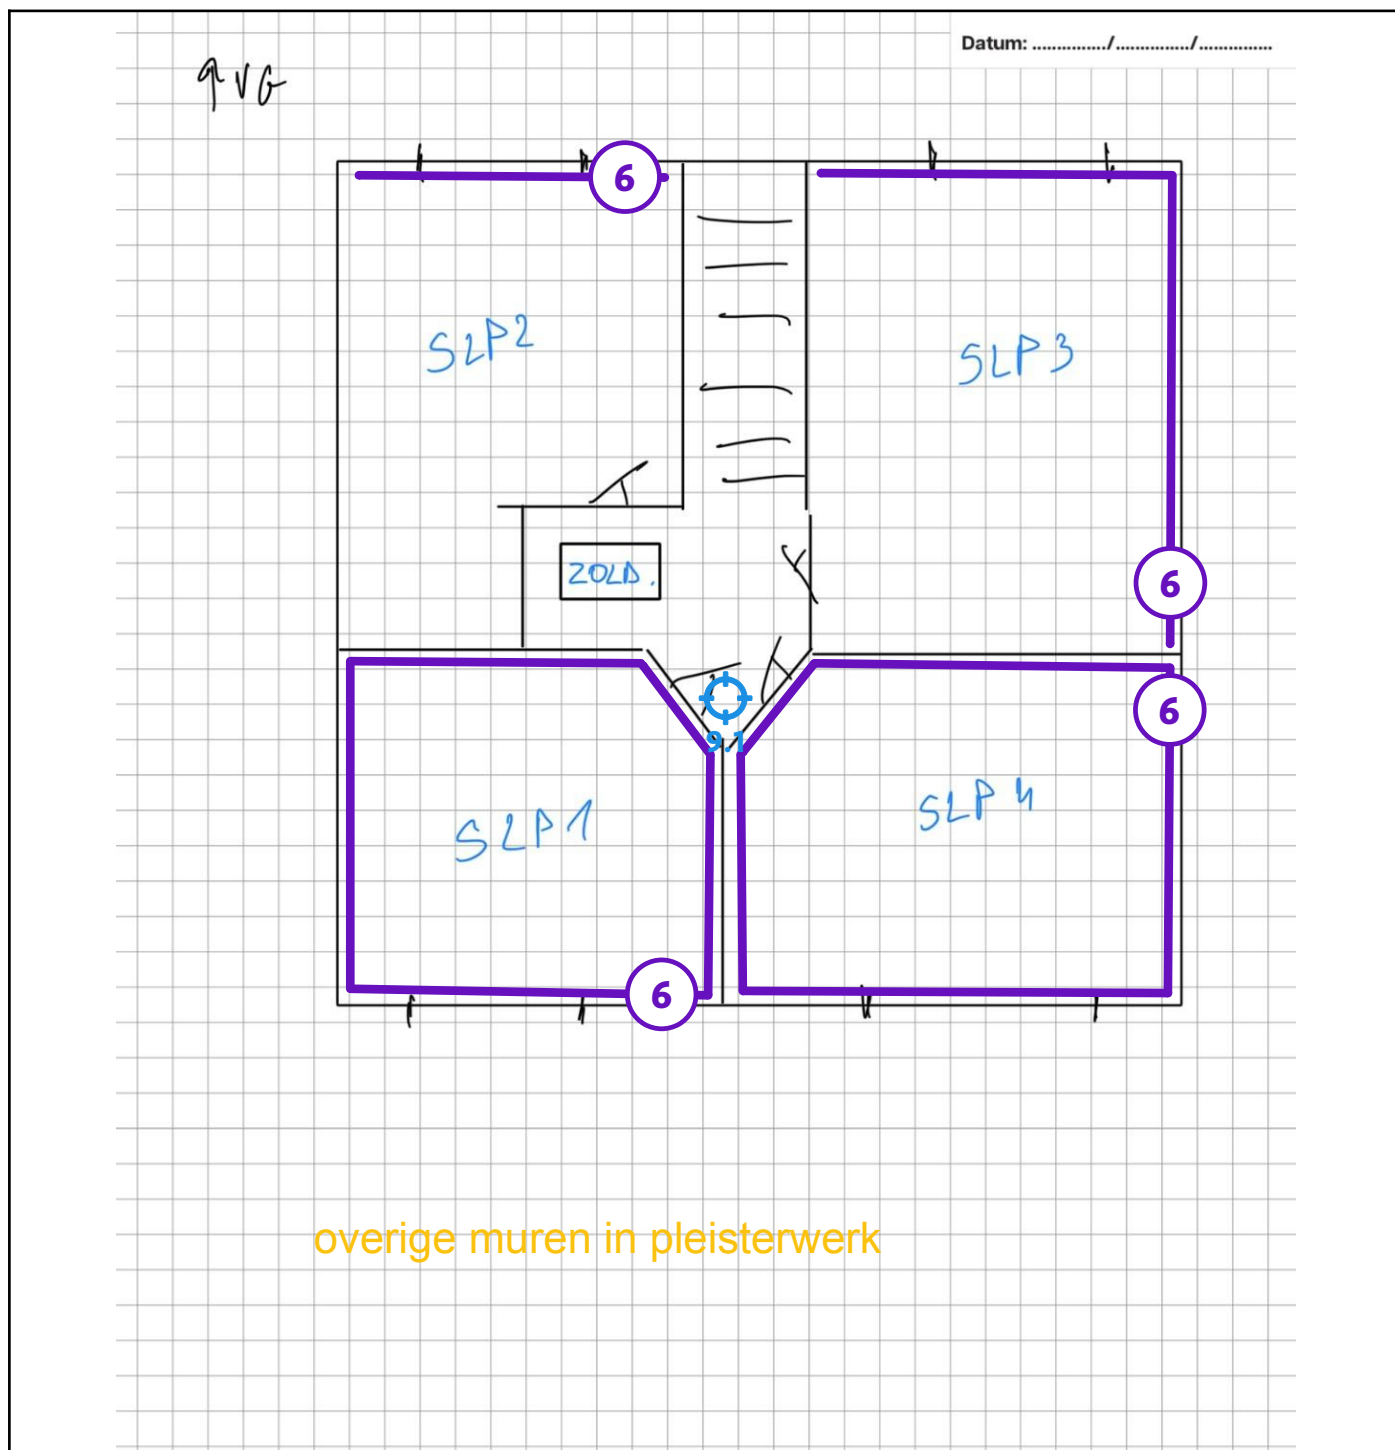
Plan 1.3: 1ev

Beschrijving	Type	Actie
6. Voorzetwand	Advies	-
9. pleister wand (wooneenheid)	Geen asbest	-

9.1 Code: M01	Mengmonster	-
---------------	-------------	---

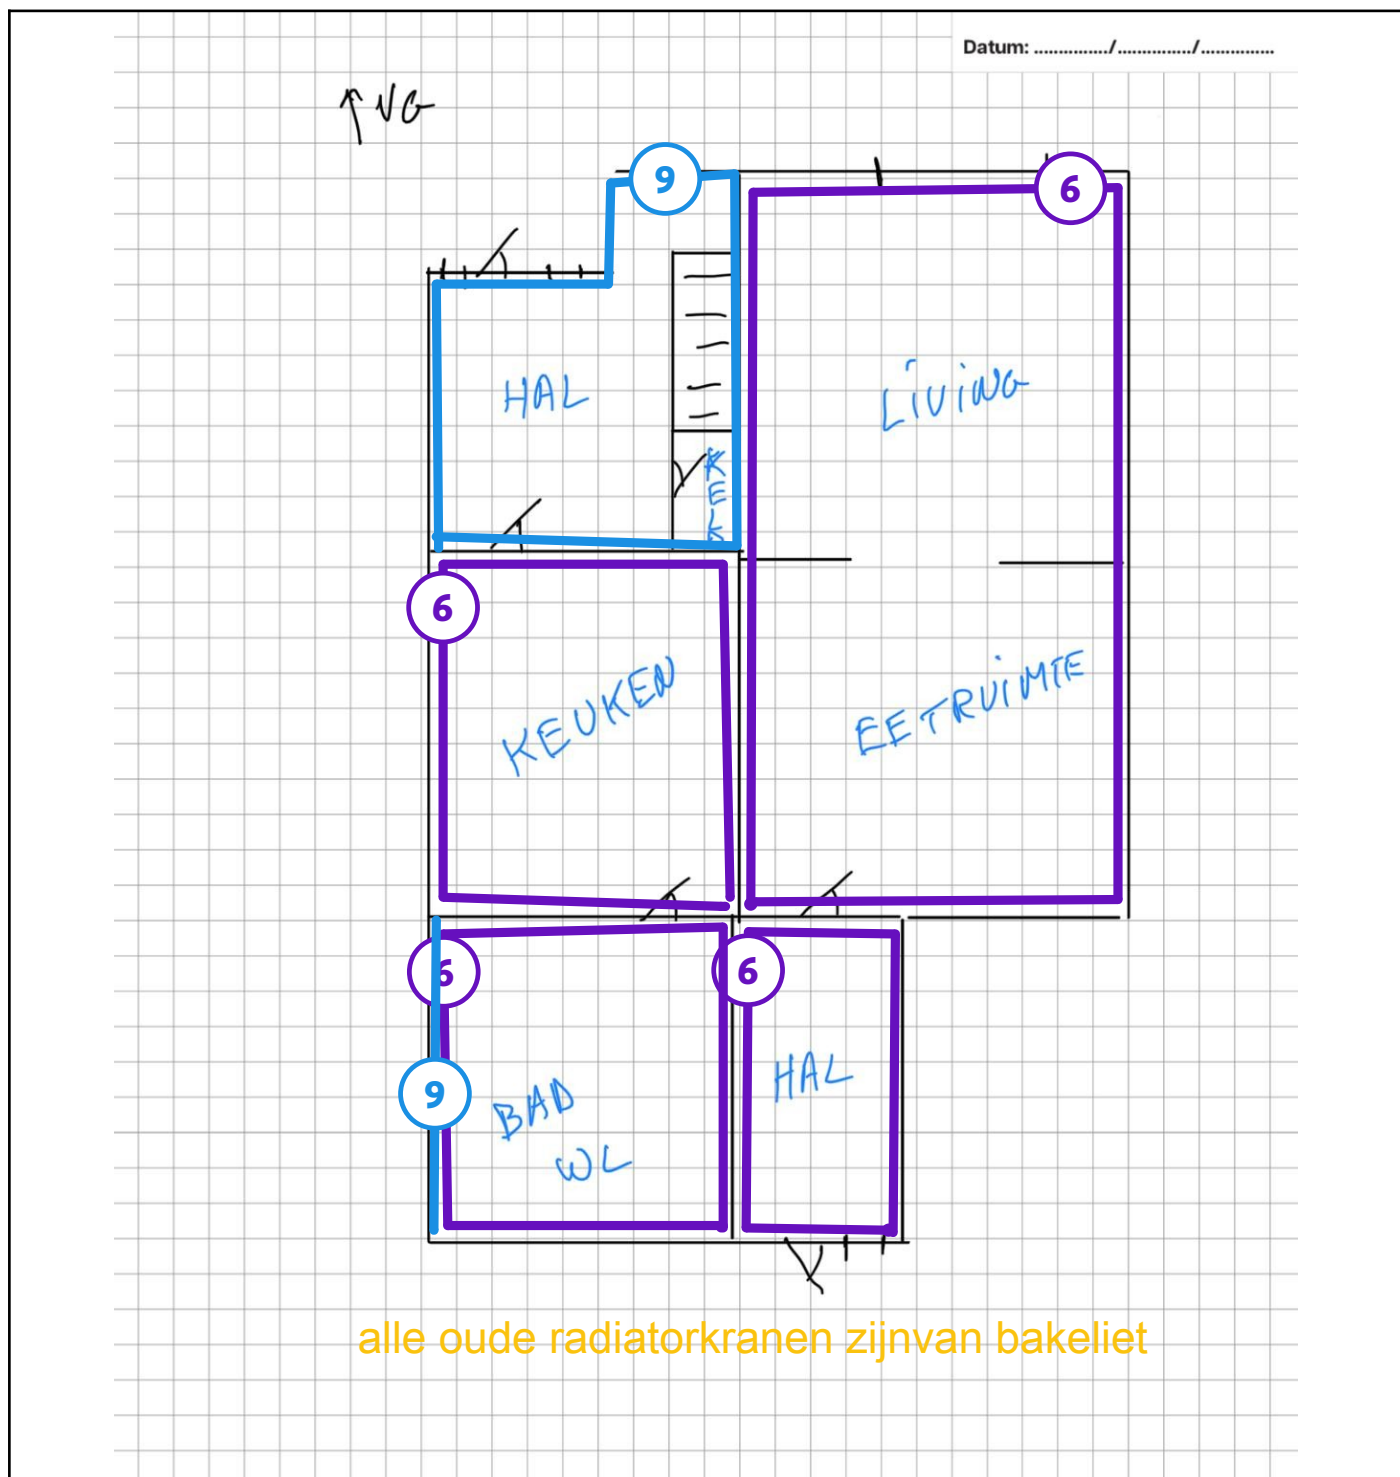
Plan 1.4: Glv

Beschrijving	Type	Actie
2. Bakelieten radiatorcransen	Asbestmateriaal	Zorgvuldig beheren
6. Voorzetwand	Advies	-

9. pleister wand (wooneenheid)	Geen asbest	-
--------------------------------	-------------	---

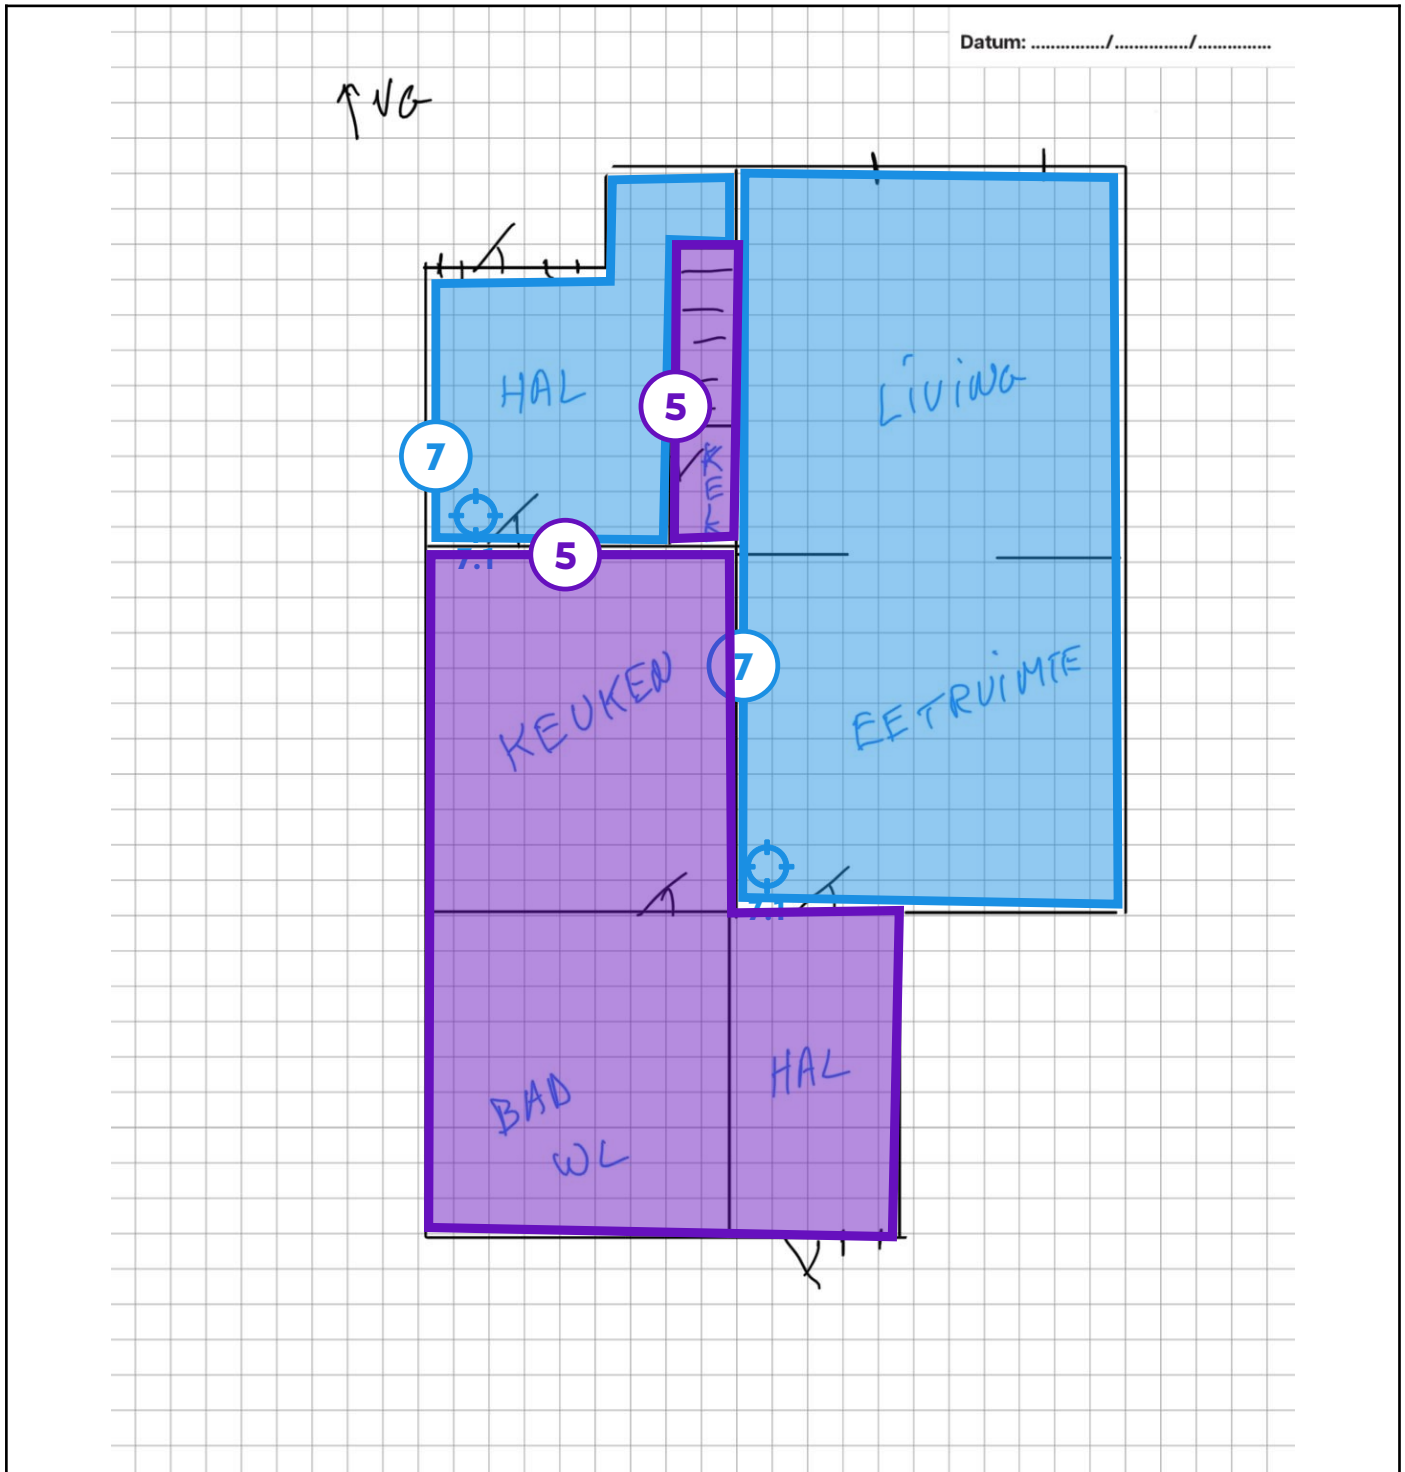
Plan 1.5: Glv plafond

Beschrijving	Type	Actie
5. Verlaagde plafonds bestaande uit hout/pvc	Advies	-
7. pleister plafond (wooneenheid)	Geen asbest	-

7.1 Code: M02	Mengmonster	-
---------------	-------------	---

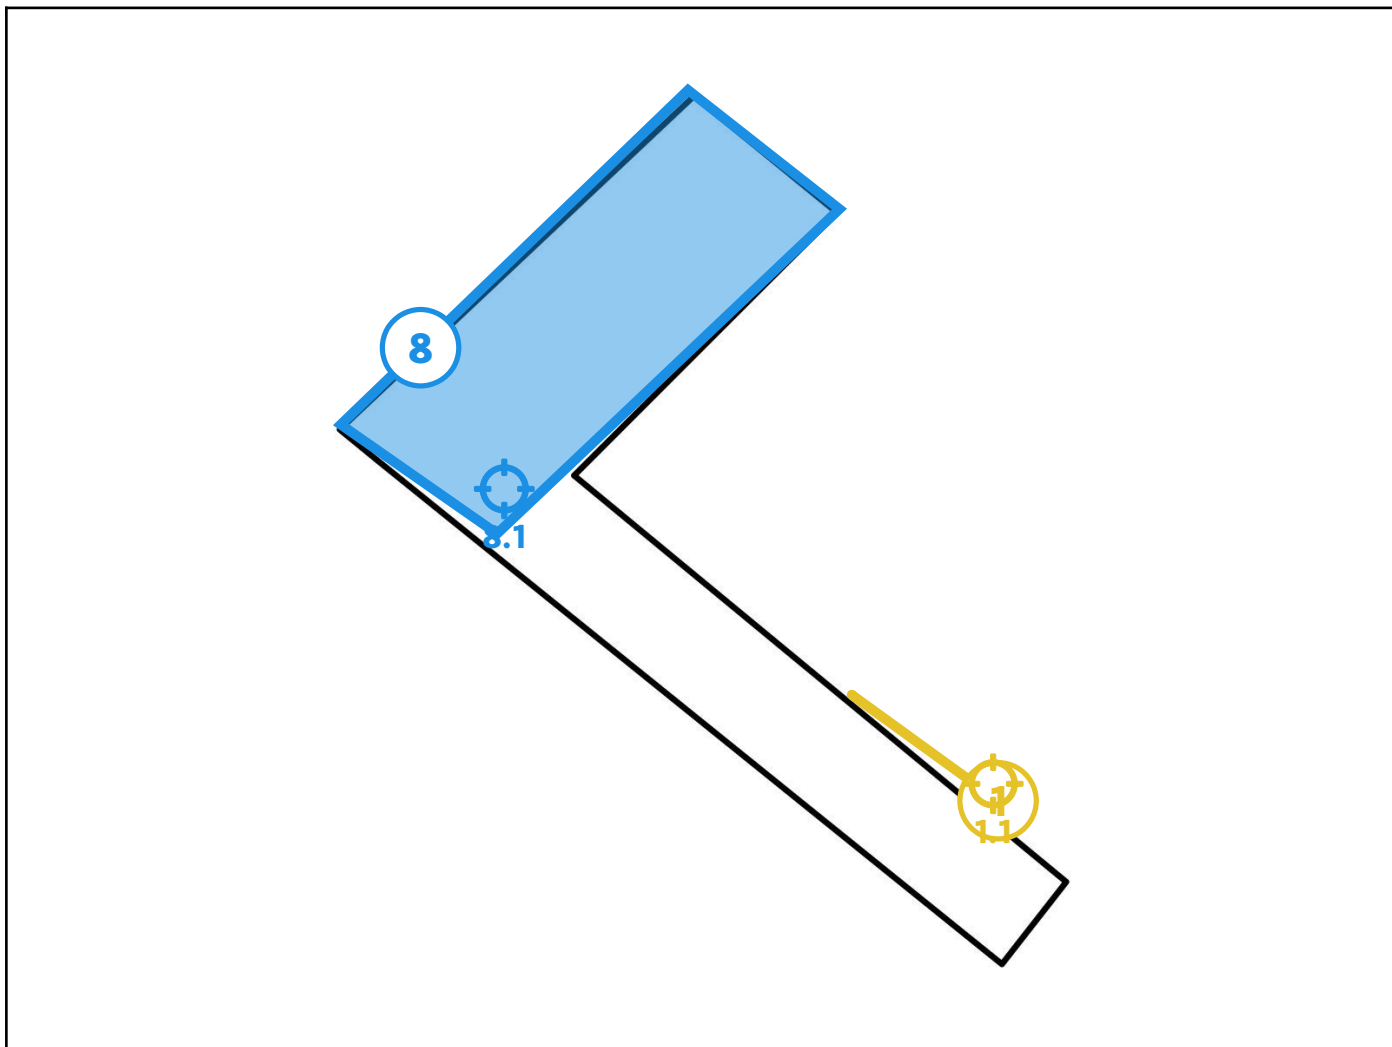
Plan 2.1: Bijgebouw plan

Beschrijving	Type	Actie
1. Kit alu raam	Asbestmateriaal	Zorgvuldig beheren
1.1 Code: M03	Puntmonster	-
8. bitumen dak	Geen asbest	-
8.1 Code: M04	Puntmonster	-
