# Asbestinventarisatetest

Sint-Lambertusstraat 4, 2340 Beerse

Attestnummer : 20221202-000161.000

Uitgegeven op : 02.12.2022

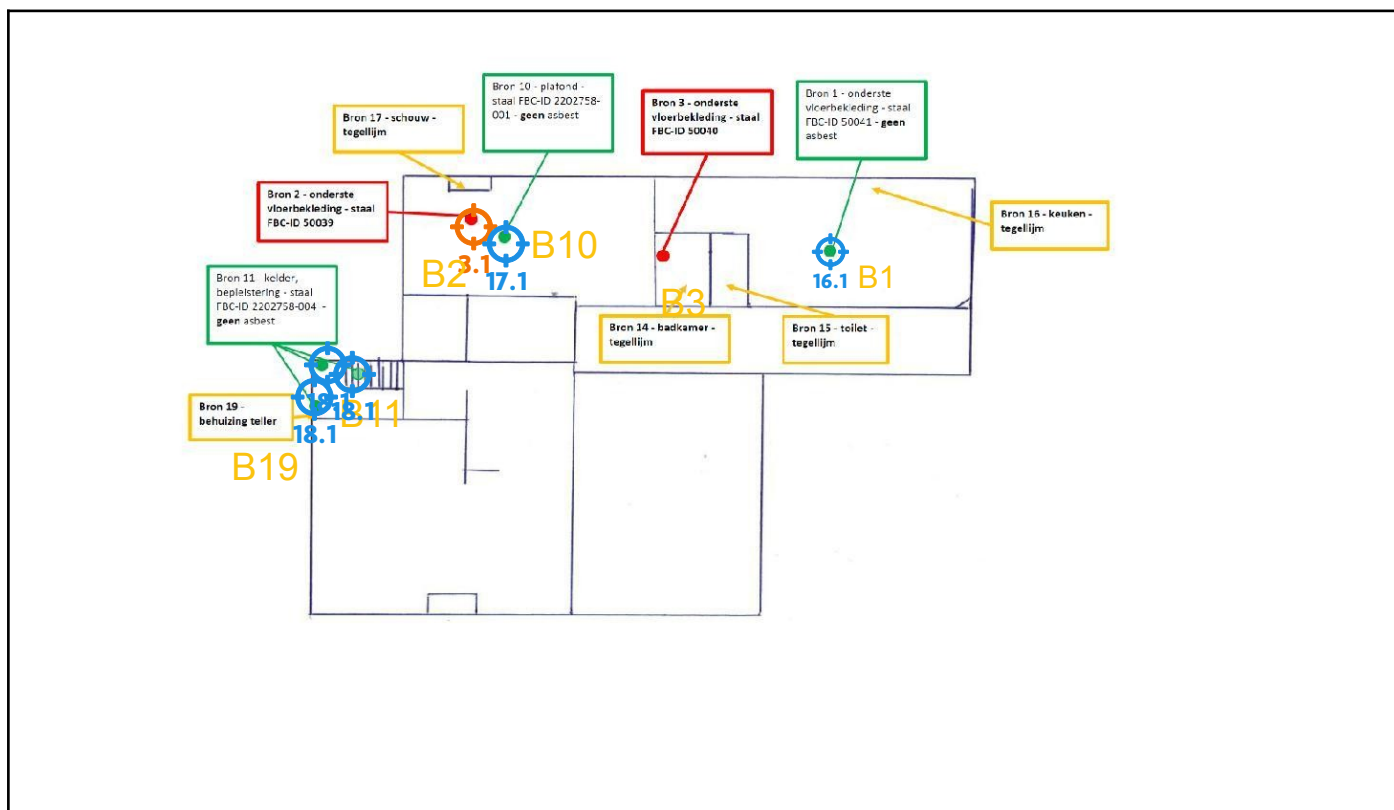
# Plan 1.1: Schets gelijkvloers 00

Beschrijving	Type	Actie
2. B3 - badkamer onderste vloerbekleding	Asbestmateriaal	Verwijderen
3. B2 - woonkamer L - vloerbekleding	Asbestmateriaal	Verwijderen
3.1 Code: FBC-ID 50039	Puntmonster	-
5. B19 - kelder - elektrische teller	Asbestmateriaal	Zorgvuldig beheren
16. B1 - Keuken vloerbekleding	Geen asbest	-
16.1 Code: FBC-ID 50041	Puntmonster	-
17. B10 - Woonkamer links steekproef plafond	Geen asbest	-
17.1 Code: FBC-ID 2202758-003	Mengmonster	-
18. B11 - kelder steekproef muurbeploistering	Geen asbest	-

18.1 Code: FBC-ID 2202758-004	Mengmonster	-
-------------------------------	-------------	---

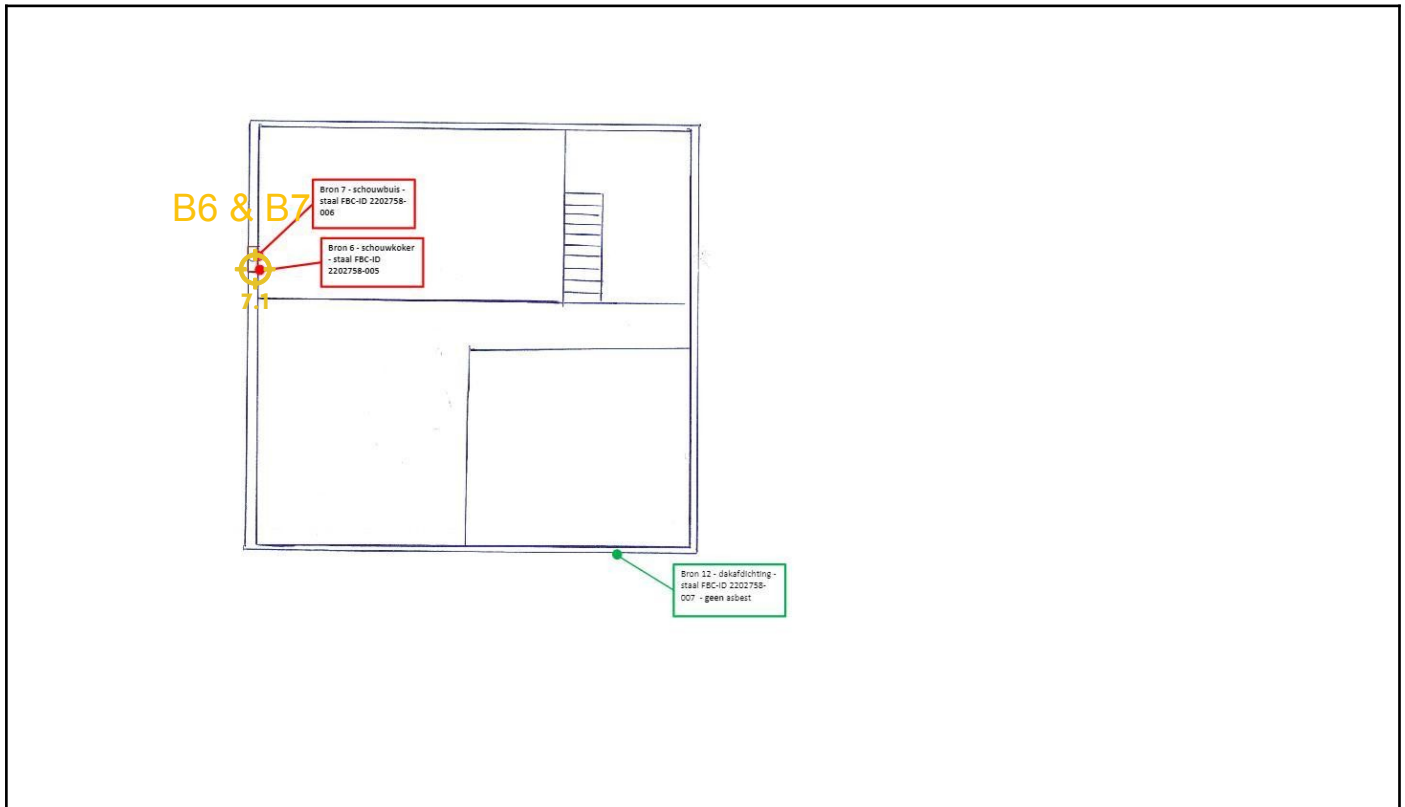
## Plan 1.2: bron 01

Beschrijving	Type	Actie
7. B6 - schouwkoker slaapkamer straatzijde +1	Asbestmateriaal	Zorgvuldig beheren
7.1 Code: FBC-ID 2202758-005	Puntmonster	-
9. B7 - schouwbus in asbest koker slaapkamer +1	Asbestmateriaal	Zorgvuldig beheren

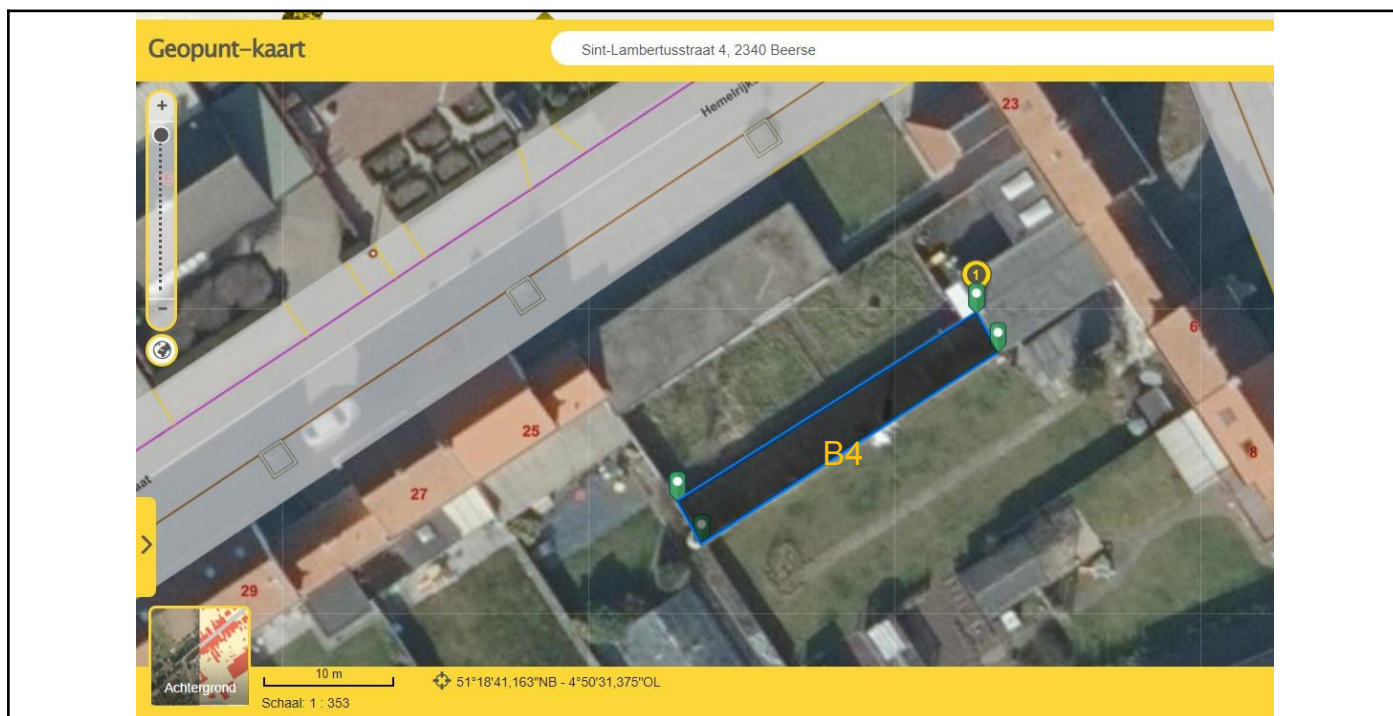
## Plan 1.3: luchtfoto golfplaten tuinberging

Beschrijving	Type	Actie
4. B4 - golfplaten dak tuinberging	Asbestmateriaal	<a href="#">Verwijderen</a>

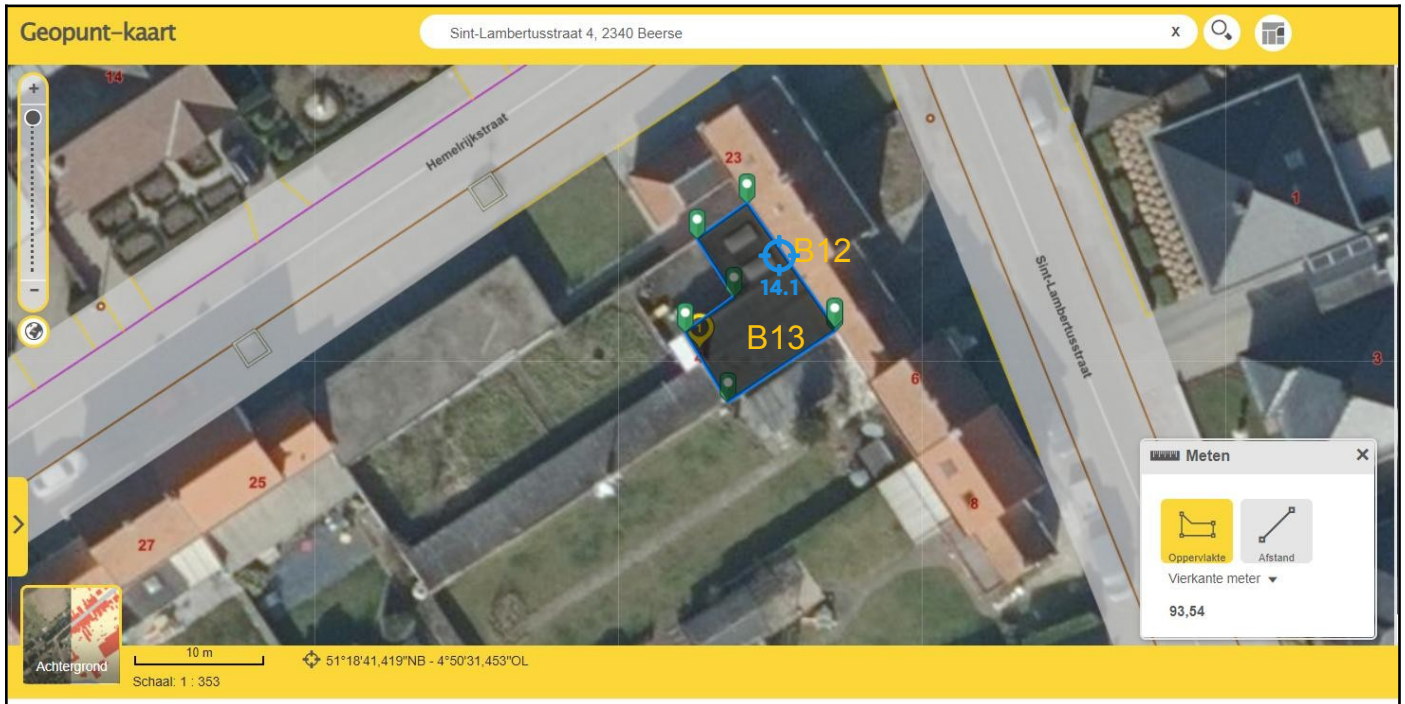
# Plan 1.4: Luchtfoto roofing dak

Beschrijving	Type	Actie
11. B13 - (onderlaag) roofing dak	Asbestmateriaal	Zorgvuldig beheren
14. B12 - staalname dakrand afdichting	Geen asbest	-
14.1 Code: FBC-ID 2202758-007	Puntmonster	-

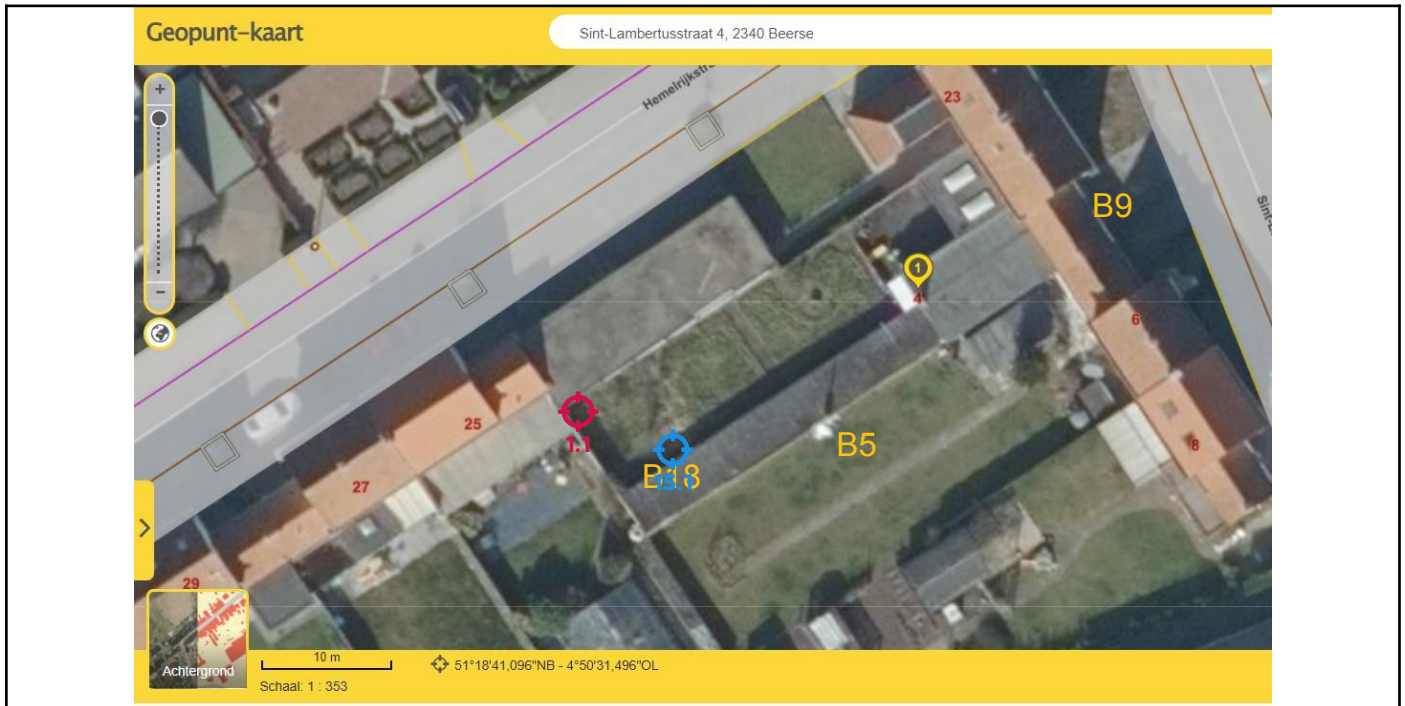
# Plan 1.5: luchtfoto

Beschrijving	Type	Actie
1. B8 - losse platen achteraan in tuin	Asbestmateriaal	<b>Dringend verwijderen</b>
1.1 Code: FBC-ID 2202758-002	Puntmonster	-
8. B5 - schouwbus tuinberging	Asbestmateriaal	<b>Zorgvuldig beheren</b>
15. B18 - raamkit tuinberging	Geen asbest	-
15.1 Code: FBC-ID 2202758-01	Puntmonster	-
19. B9 - elastisch afdichting schrijnwerk - kozijnen	Geen asbest	-

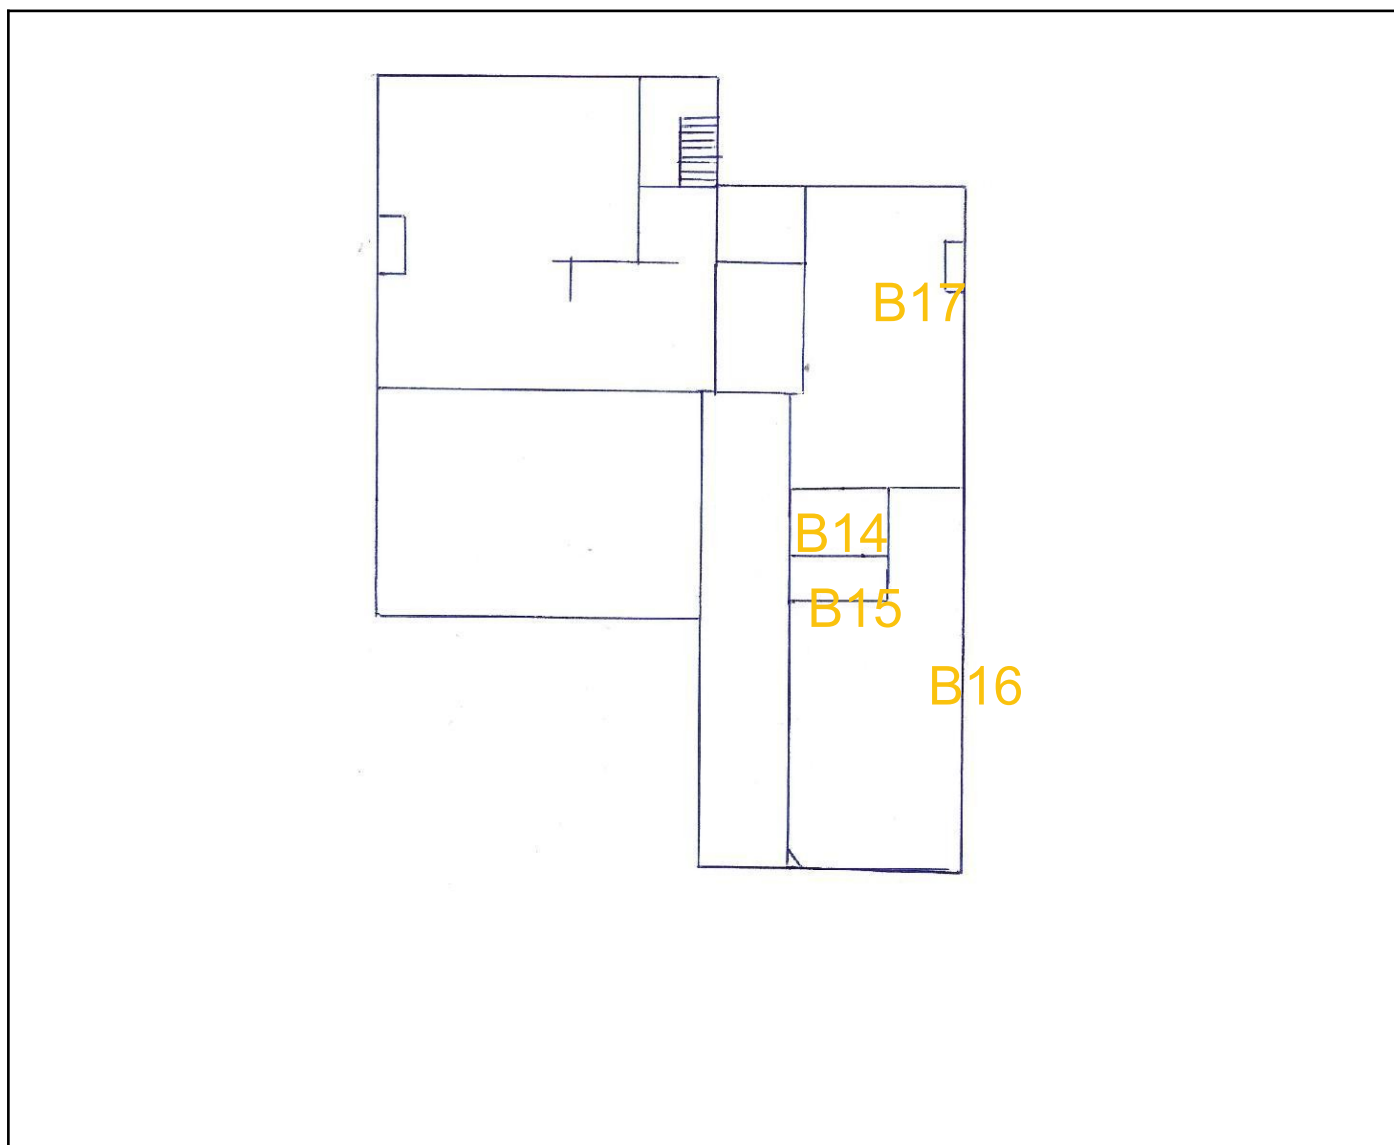
## Plan 1.6: Schets gelijkvloers

Beschrijving	Type	Actie
6. B15 - tegellijm toilet gelijkvloers	Asbestmateriaal	Zorgvuldig beheren
10. B17 - woonkamer links tegels schouw	Asbestmateriaal	Zorgvuldig beheren
12. B16 - keuken - tegellijm bouwjaar onbekend	Asbestmateriaal	Zorgvuldig beheren
13. B14 - tegellijm wandtegels badkamer	Asbestmateriaal	Zorgvuldig beheren

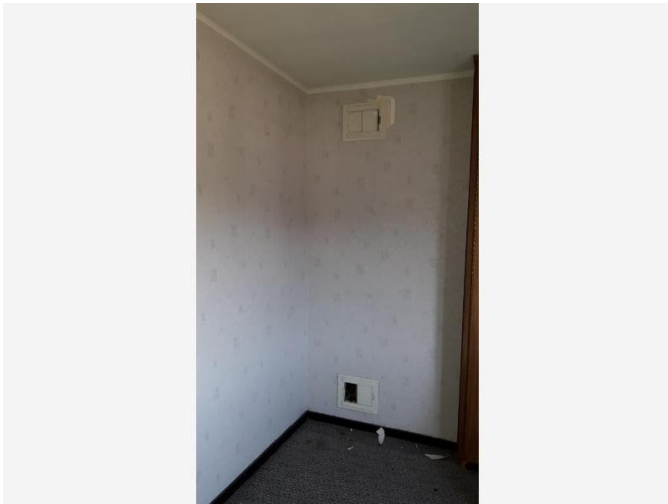
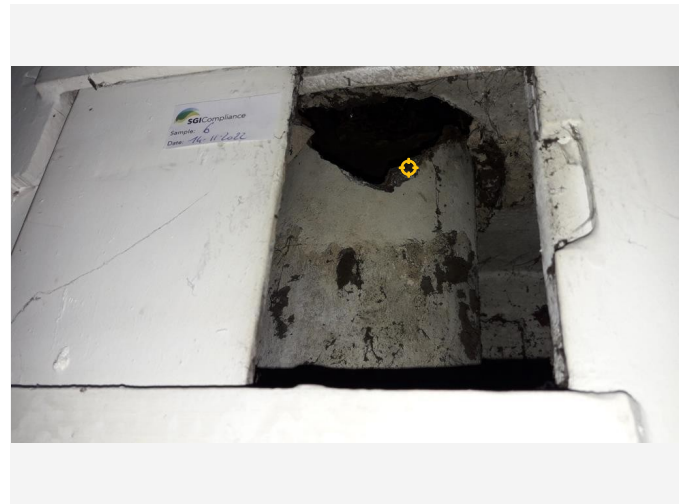
<b>Bevestigingswijze</b>	<ul style="list-style-type: none"><li>• Verlijmd, ingegoten, versmeerd</li></ul>
<b>Identificatiemethode</b>	Vaststelling zonder monstername
<b>Destructieve handeling voor identificatie</b>	Nee

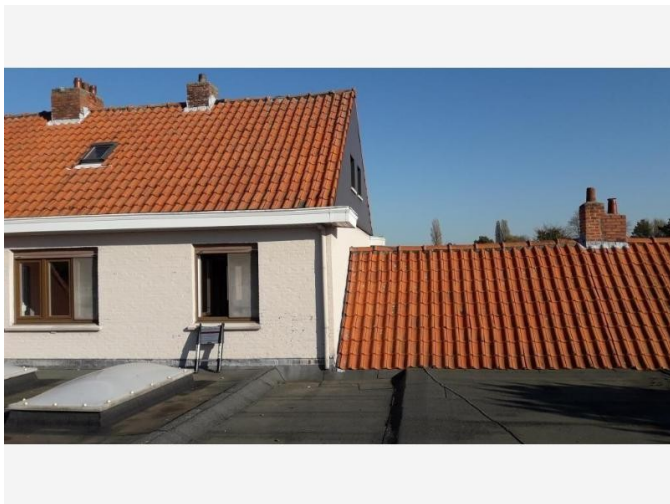
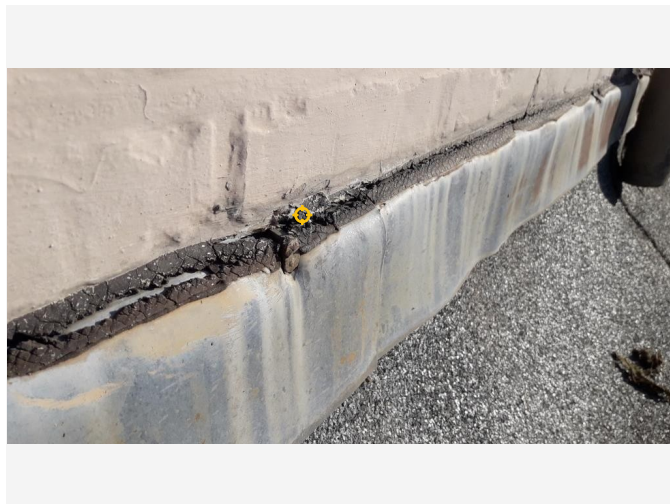
## Fiche 14: B12 - staalname dakrand afdichting

Geen asbest

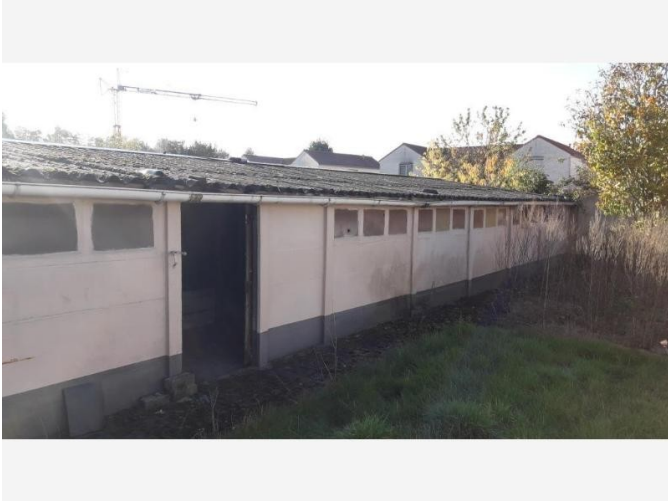
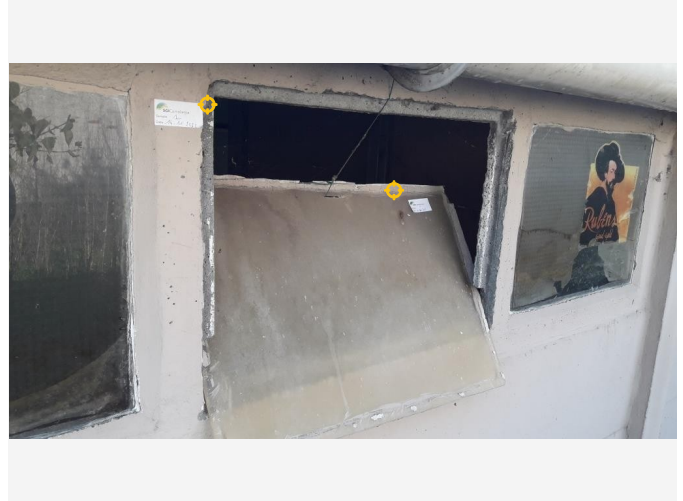
## Fiche 15: B18 - raamkit tuinberging

Geen asbest

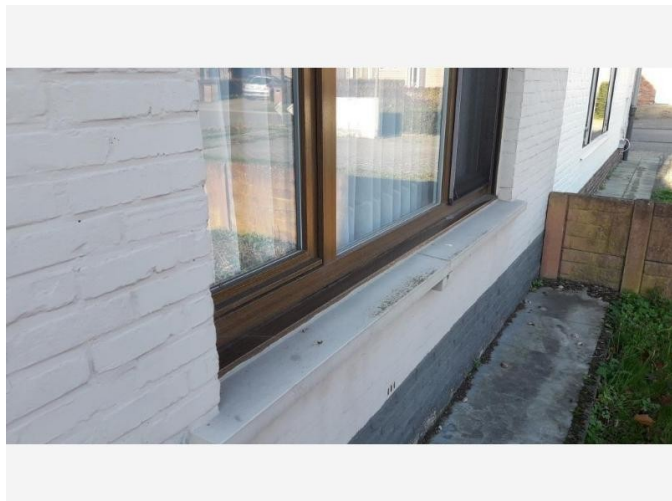
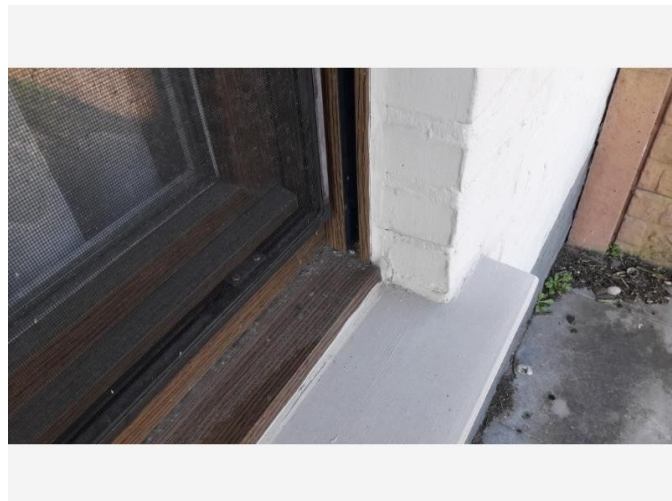
# Fiche 19: B9 - elastisch afdichting schrijnwerk - kozijnen

Geen asbest
