# Asbestinventarisatetest

Heislagebaan 235, 2930 Brasschaat

Attestnummer : **20240623-000107.000**

Uitgegeven op : **23.06.2024**

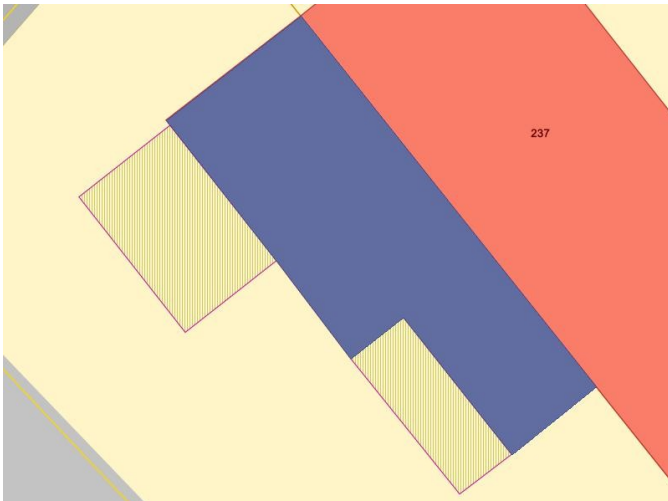
## Zone 1: Hoofdgebouw

Tijdens de inspectie vastgesteld:

- 0    **Asbestmaterialen**
- 1    **Beperkingen**
- 0    **Uitsluitingen**
- 0    **Roerende goederen**
- 0    **Puin, steenslag, (water)bodem**
- 4    **Adviezen**
- 1    **Geen asbest**

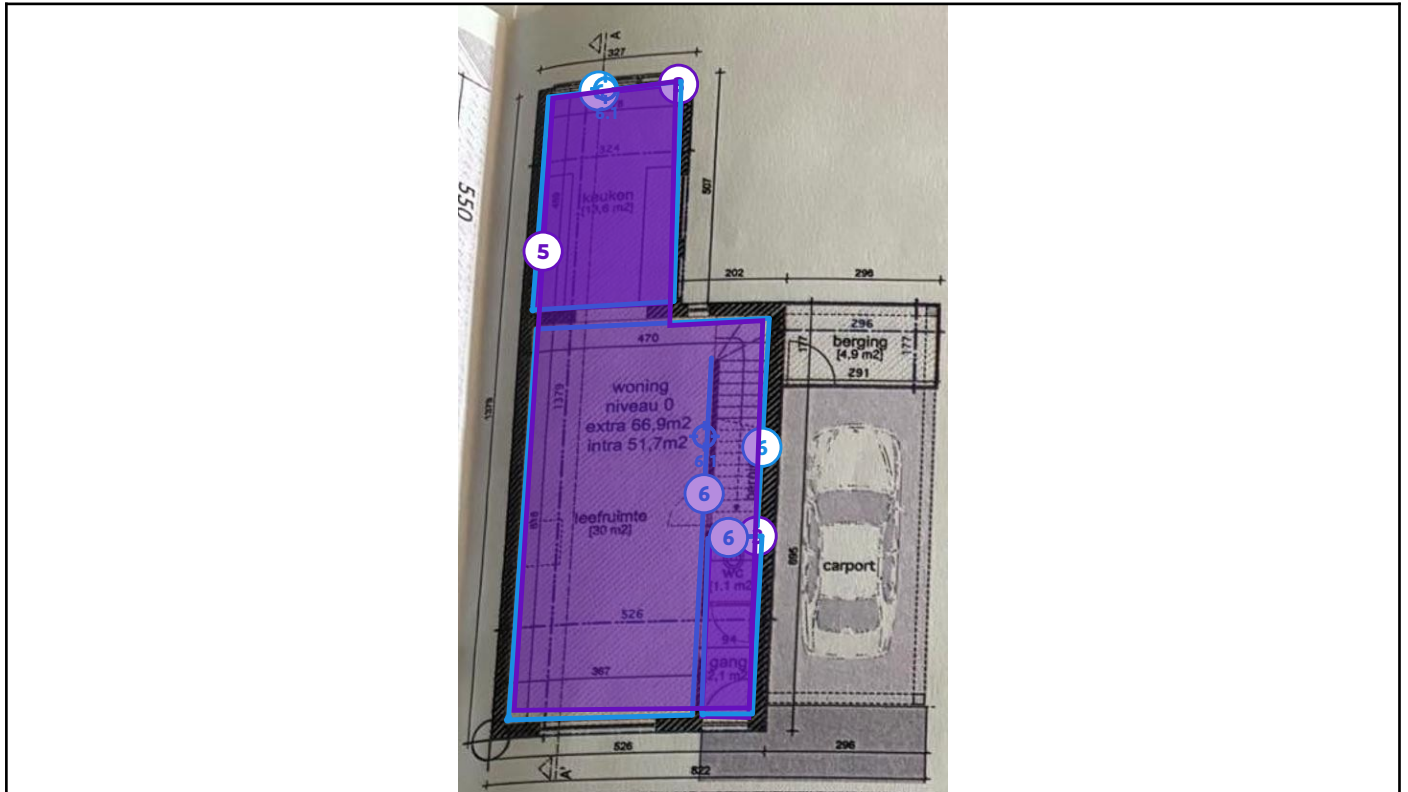
## Plan 1.2: Gelijkvloers

| Beschrijving | Type | Actie |
|---|---|---|
| 3. Lijm onder tegels | Advies | - |
| 5. Plafond | Advies | - |
| 6. Pleisterwerk wand | Geen asbest | - |
| 6.1 Code: 2438355-01 | Mengmonster | - |

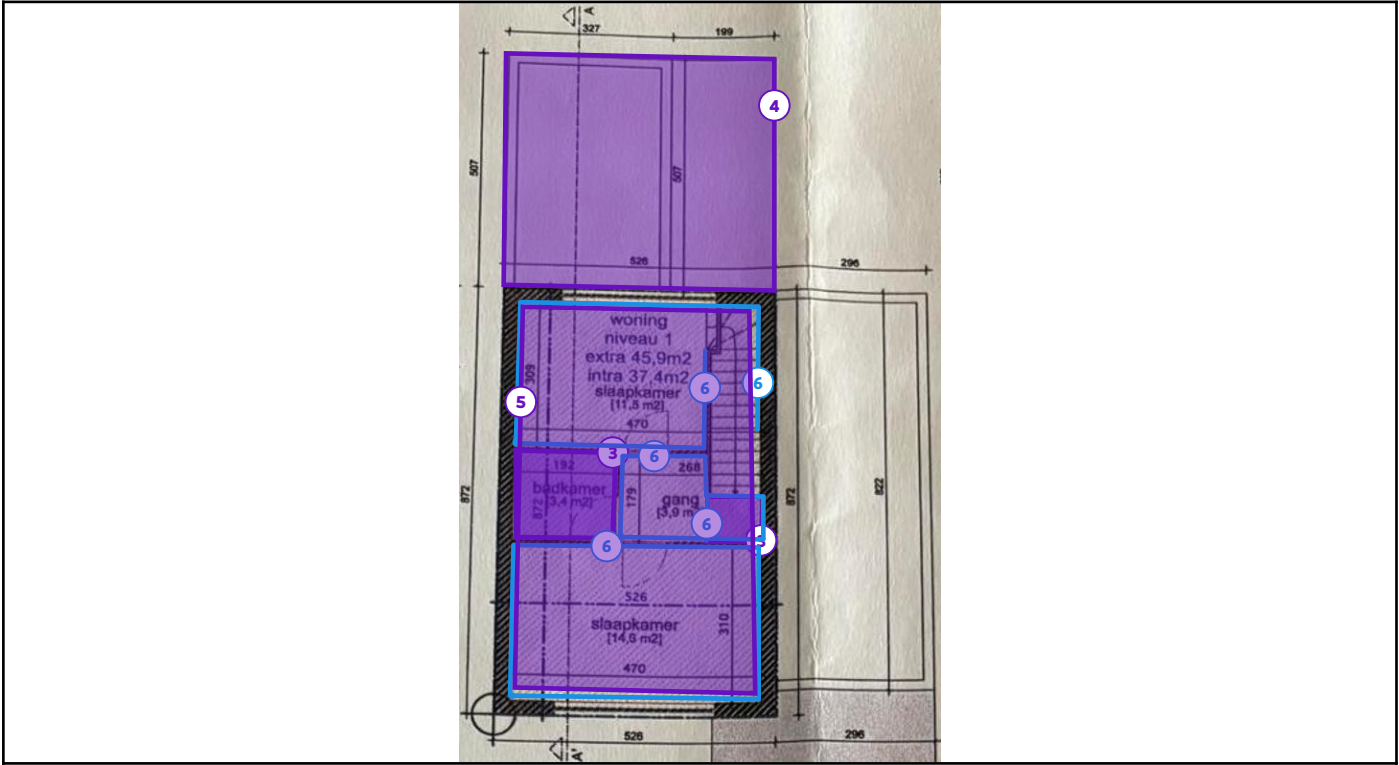
# Plan 1.3: Eerste verdieping

| Beschrijving | Type | Actie |
|---|---|---|
| 6. Pleisterwerk wand | Geen asbest | - |

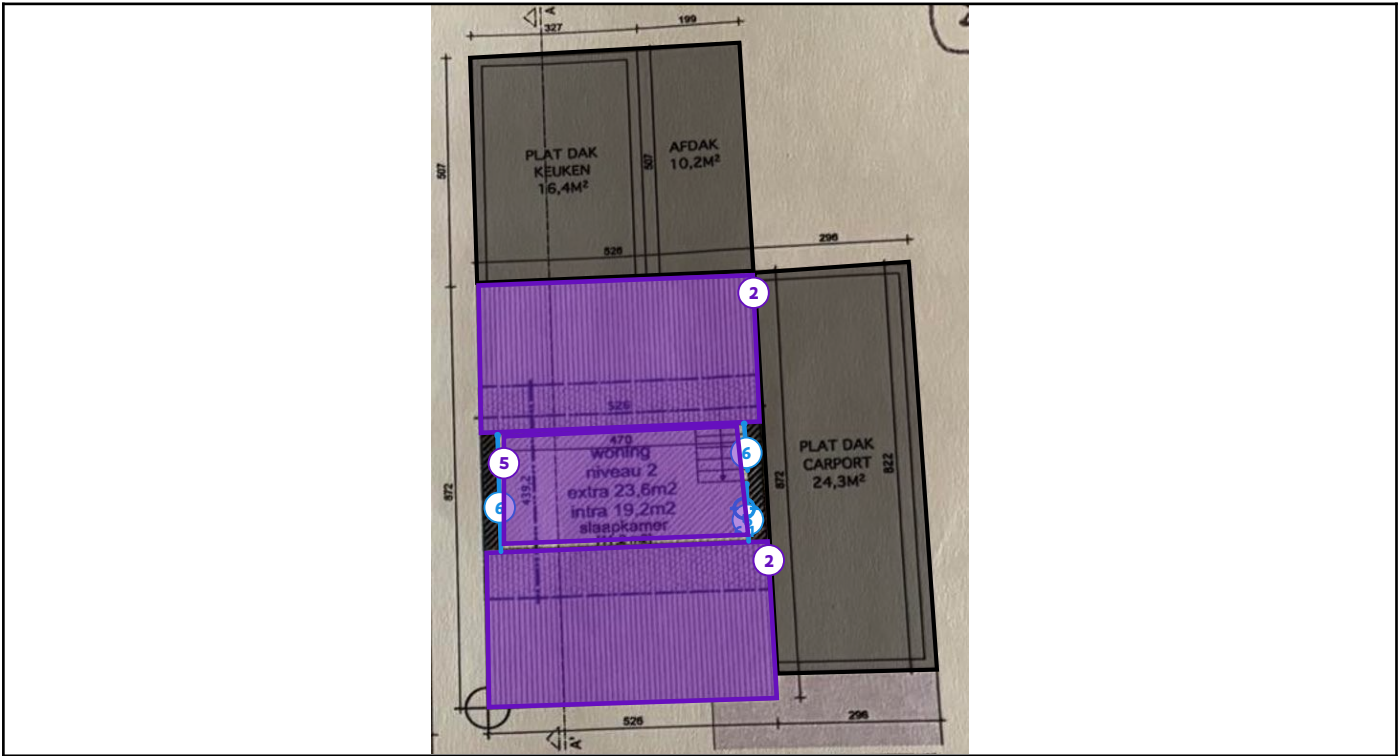
# Plan 1.4: Tweede verdieping

| Beschrijving | Type | Actie |
|---|---|---|
| 6.1 Code: 2438355-01 | Mengmonster | - |

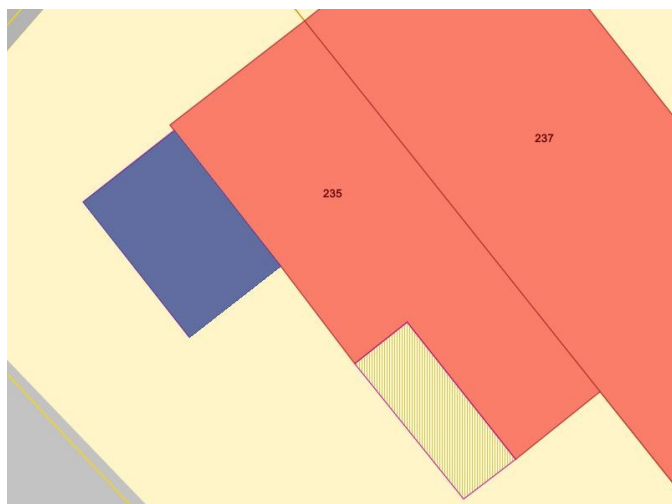
## Zone 2: Carport

Tijdens de inspectie vastgesteld:

- 0 Asbestmaterialen
- 0 Beperkingen
- 0 Uitsluitingen
- 0 Roerende goederen
- 0 Puin, steenslag, (water)bodem
- 0 Adviezen
- 0 Geen asbest

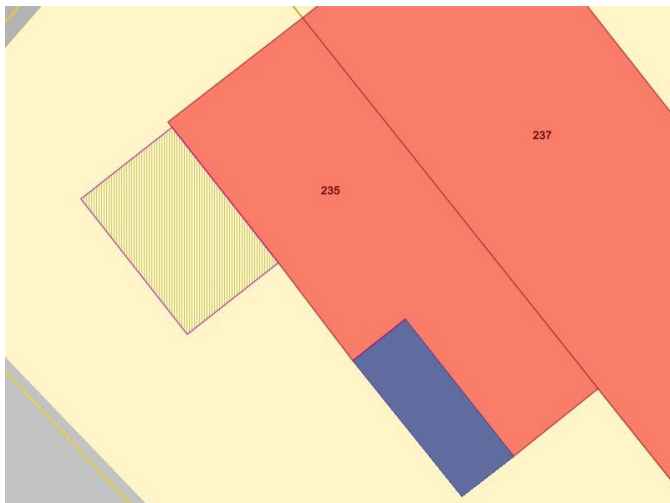
## Zone 3: Afdak

Tijdens de inspectie vastgesteld:

- 0 Asbestmaterialen
- 0 Beperkingen
- 0 Uitsluitingen
- 0 Roerende goederen
- 0 Puin, steenslag, (water)bodem
- 1 Adviezen**
- 0 Geen asbest
