# Asbestinventarisatetest

Jos De Swertsstraat 16/3, 2170 Antwerpen

Attestnummer : **20250122-000086.000**

Uitgegeven op : **22.01.2025**

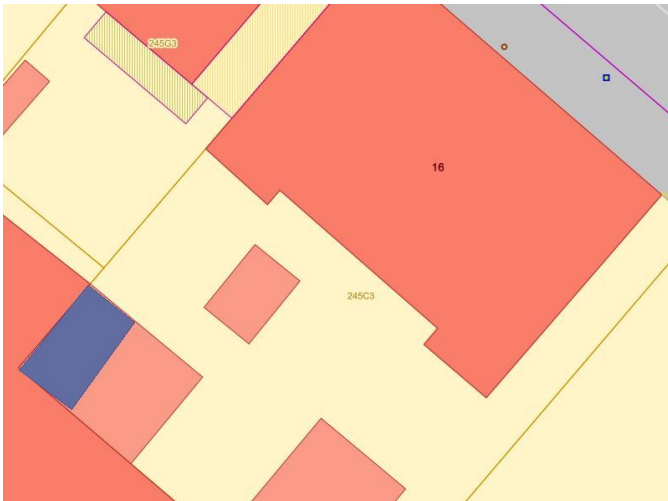
## Zone 1: Constructie

Tijdens de inspectie vastgesteld:

- 0 Asbestmaterialen
- 0 Beperkingen
- 0 Uitsluitingen
- 0 Roerende goederen
- 0 Puin, steenslag, (water)bodem
- 1 **Advies**
- 0 Geen asbest

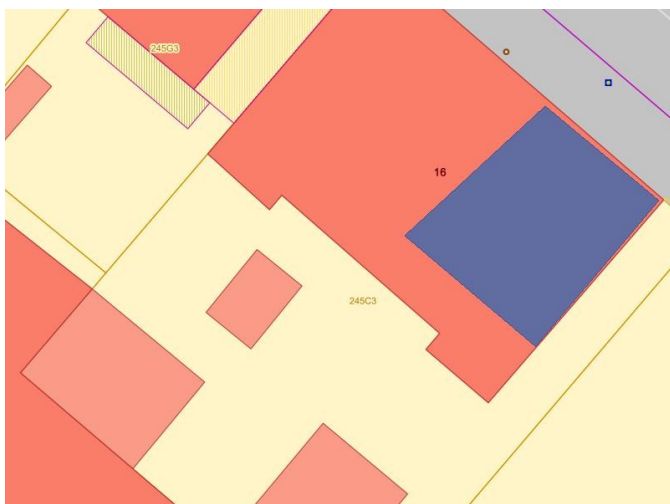
## Zone 2: Constructie

Tijdens de inspectie vastgesteld:

- 0 Asbestmaterialen
- 0 Beperkingen
- 0 Uitsluitingen
- 0 Roerende goederen
- 0 Puin, steenslag, (water)bodem
- 2 Adviezen
- 1 Geen asbest

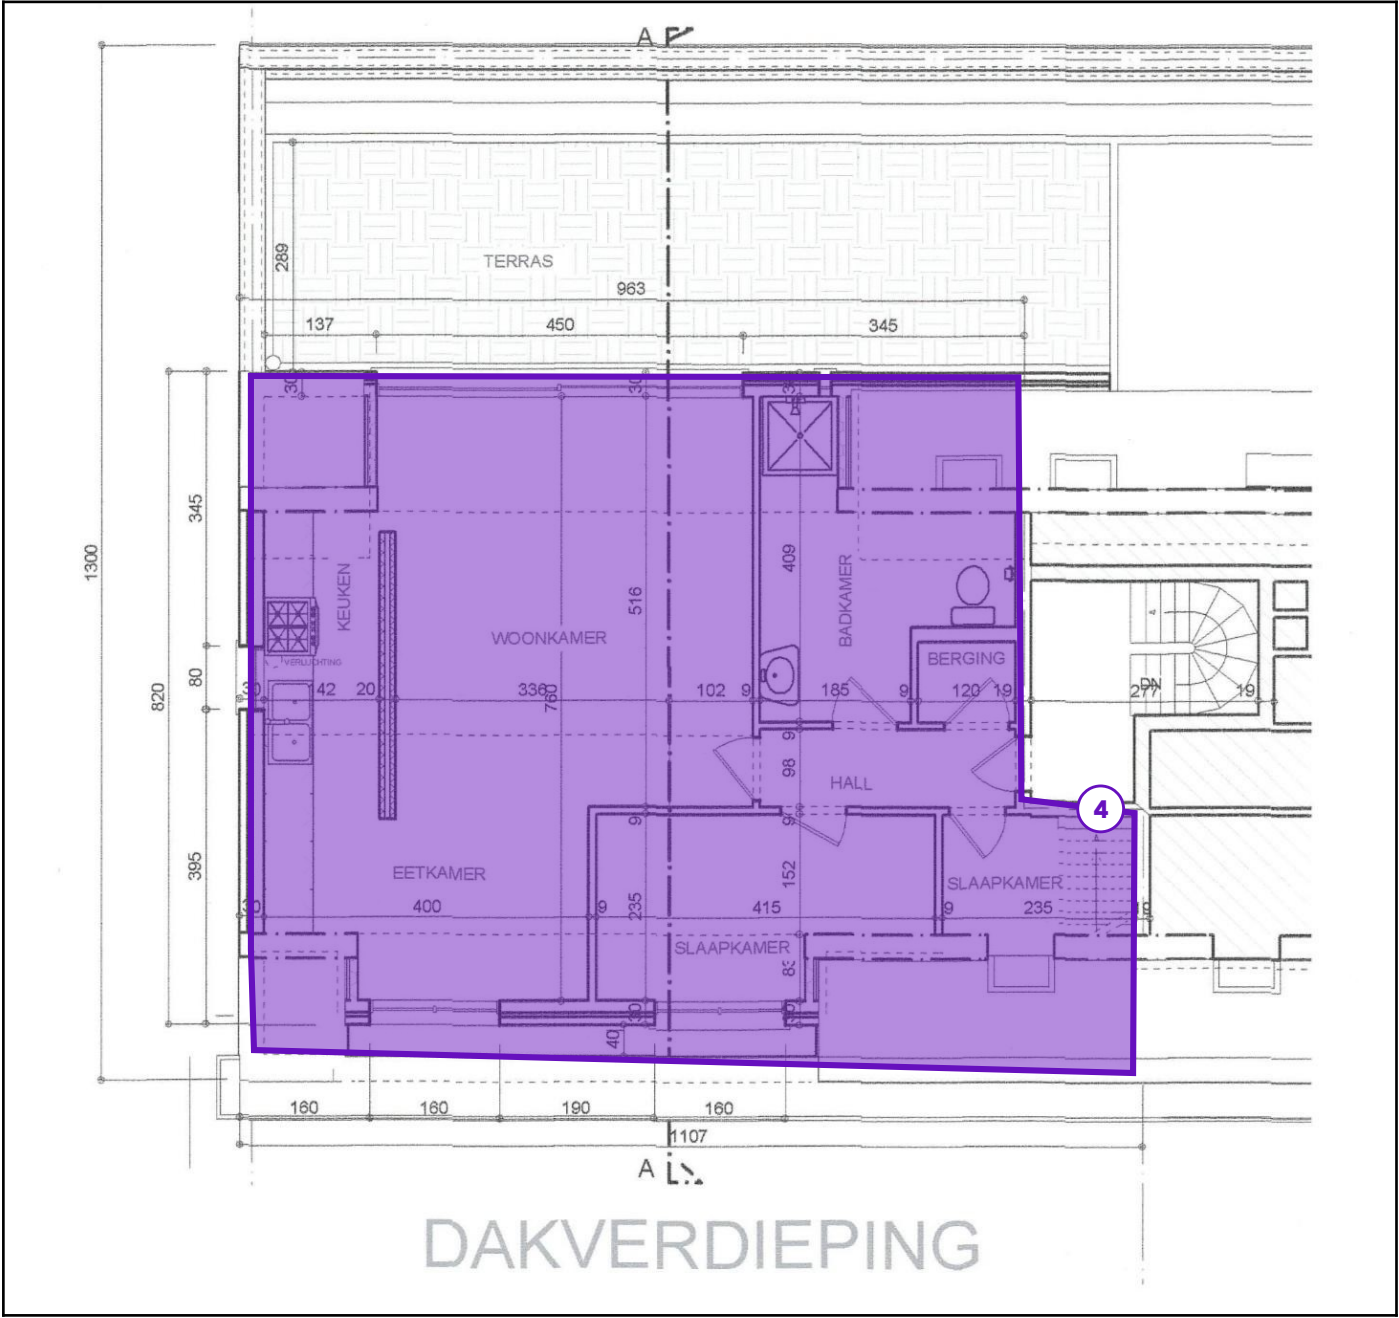
# Plan 2.2: Plan 2

| Beschrijving | Type | Actie |
|---|---|---|
| 4. Plafonds en muren bestaande uit voorzetpanelen | Advies | - |

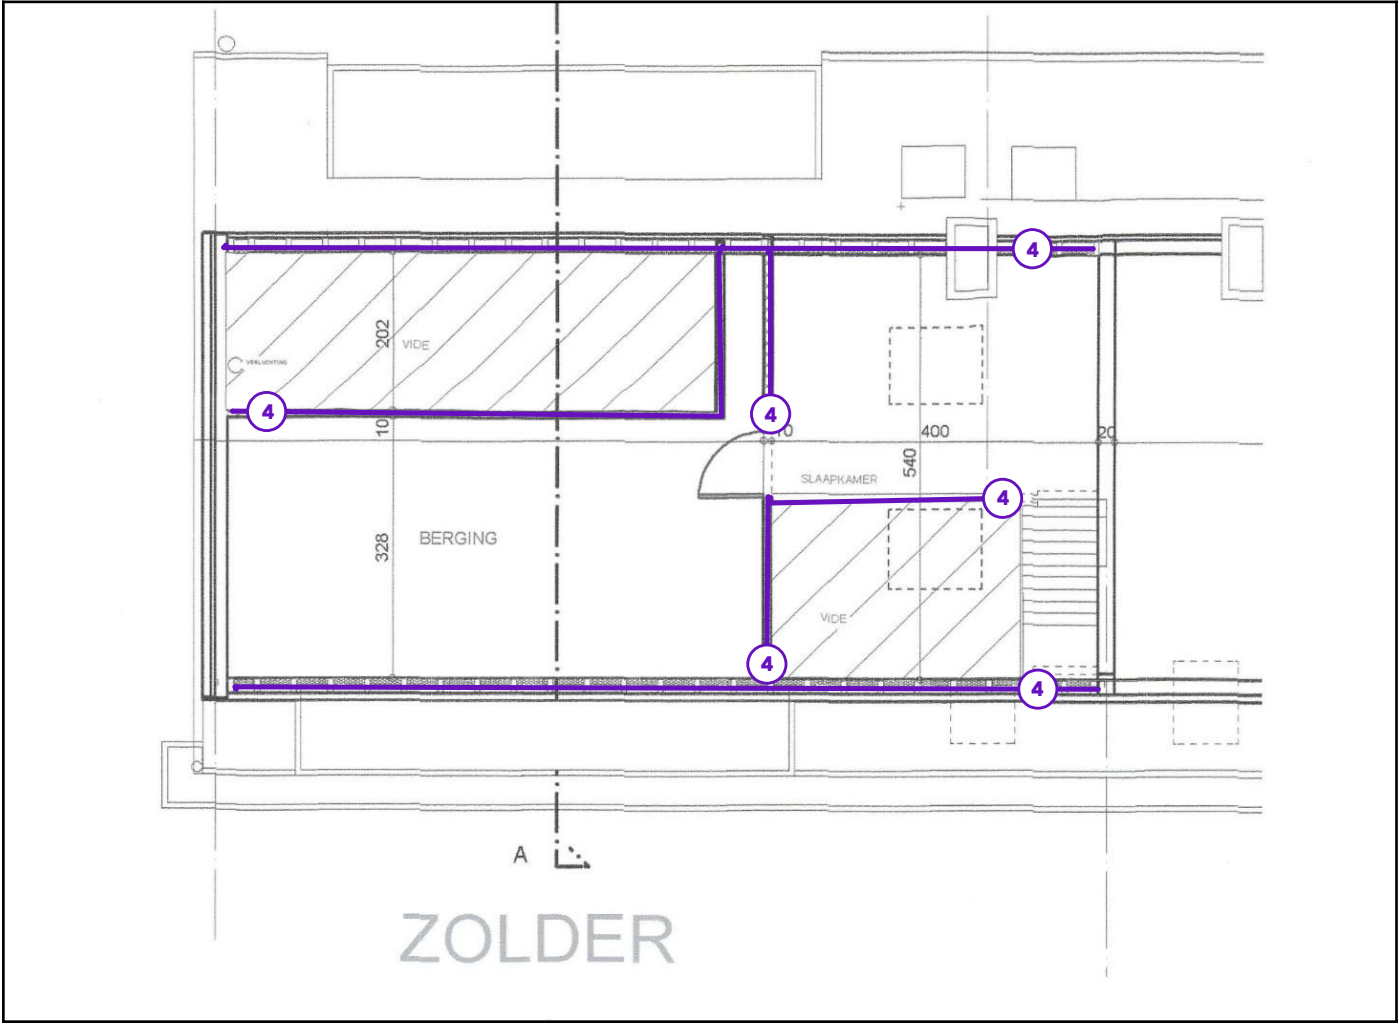
# Plan 2.3: Plan 3

| Beschrijving | Type | Actie |
|---|---|---|
| 4. Plafonds en muren bestaande uit voorzetpanelen | Advies | - |

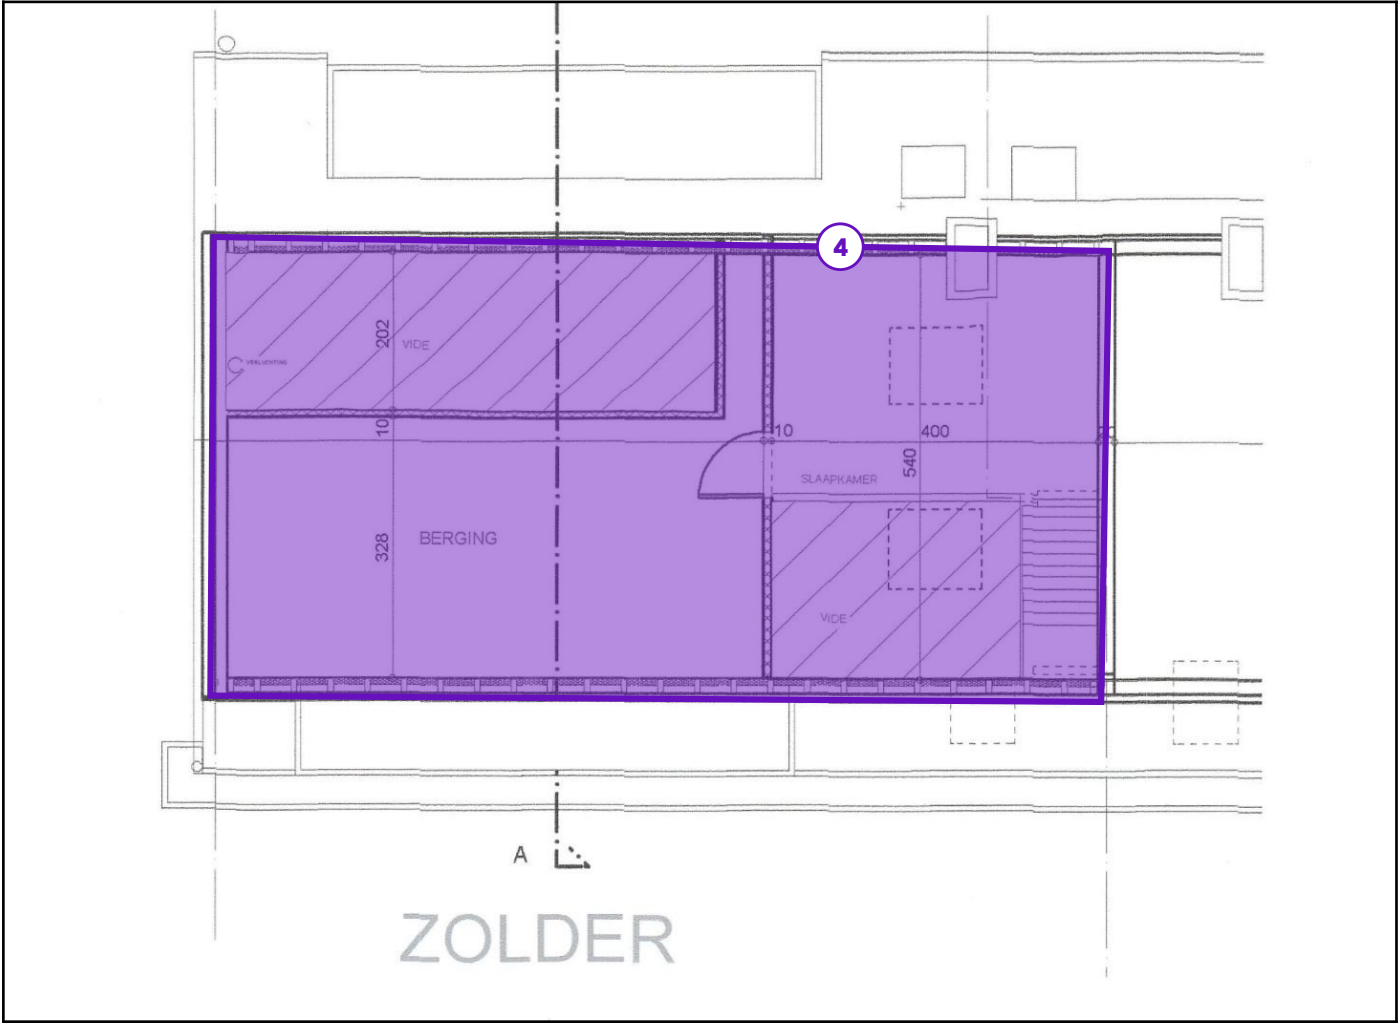
# Plan 2.4: Plan 4

| Beschrijving | Type | Actie |
|---|---|---|
| 4. Plafonds en muren bestaande uit voorzetpanelen | Advies | - |

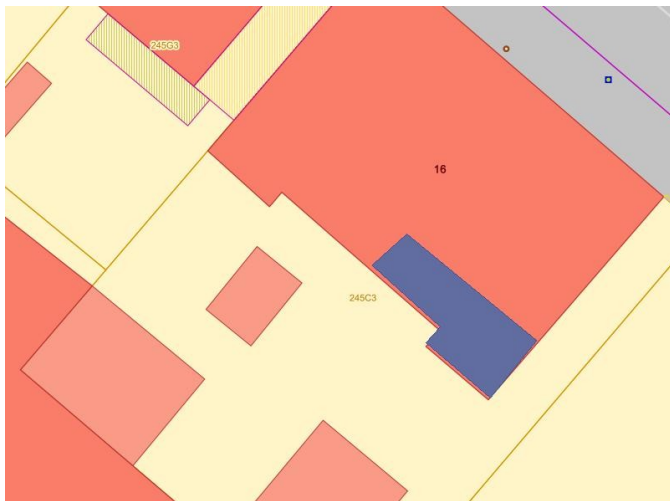
## Zone 3: Constructie

Tijdens de inspectie vastgesteld:

- 0 Asbestmaterialen
- 0 Beperkingen
- 0 Uitsluitingen
- 0 Roerende goederen
- 0 Puin, steenslag, (water)bodem
- 1 Advies**
- 0 Geen asbest
