# Asbestinventarisat attest

Van Dijkstraat 106, 2640 Mortsel

Attestnummer : 20251202-000409.000

Uitgegeven op : 02.12.2025

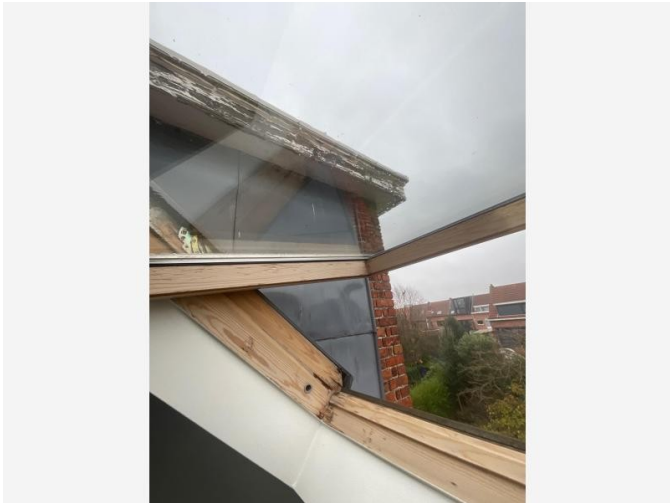
Situeringsfoto

**Uitleg van de asbestdeskundige:** De schoorsteen kon niet beoordeeld worden wegens gebrek aan veilige toegang tot het dak; voor een onderzoek zouden bijkomende middelen zoals een hoogwerker vereist zijn.
