# Asbestinventarisatattest

Appeldonkstraat 165, 2830 Willebroek

Attestnummer : 20260109-000033.000

**Niet-asbestveilig**

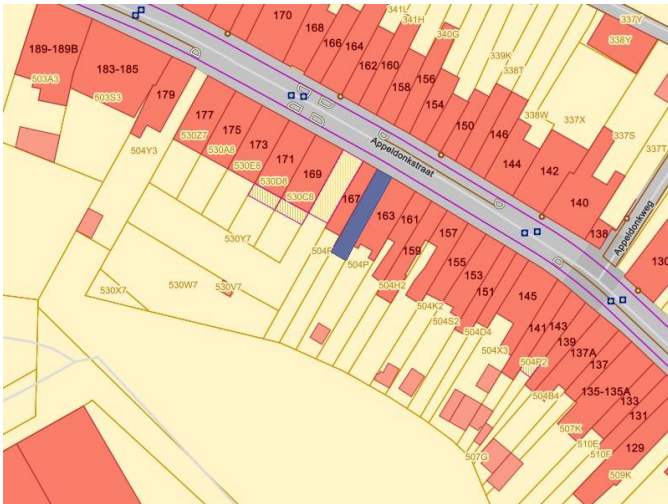
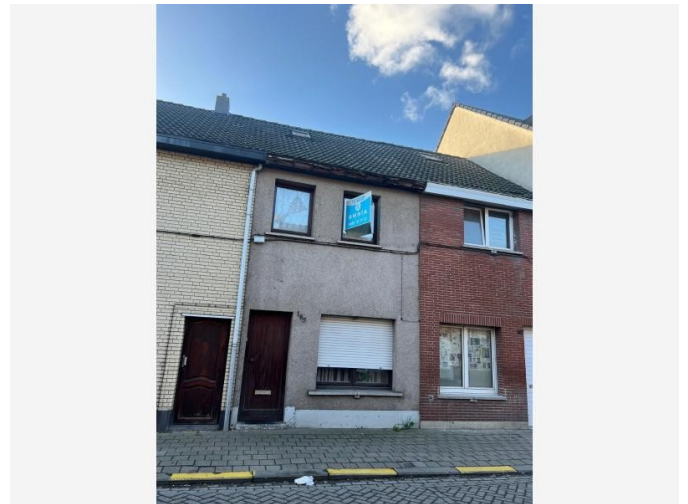
## Zone 1: Hoofdgebouw

| Beschrijving | Type | Actie |
|---|---|---|
| 3. onderdak hoofddak | Beperking | - |

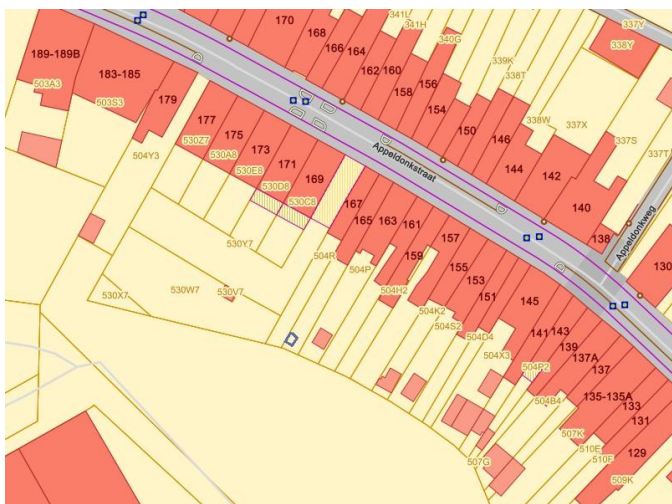
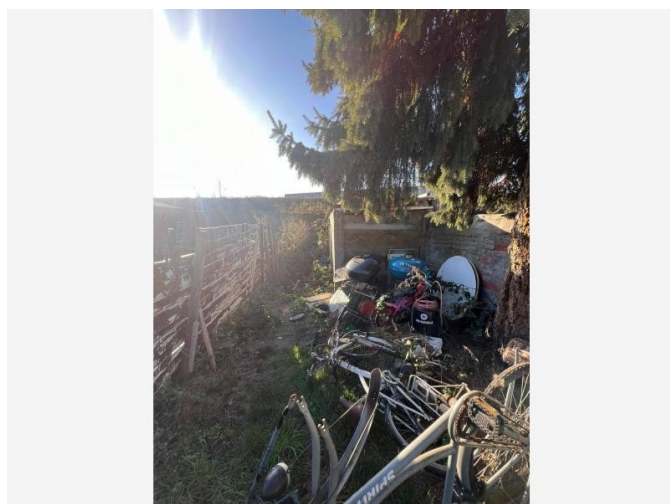
## Zone 2: Constructie

- 1 **Asbestmateriaal**
- 0 Beperkingen
- 0 Uitsluitingen
- 0 Roerende goederen
- 0 Puin, steenslag, (water)bodem
- 0 Adviezen
- 0 Geen asbest

| Beschrijving | Type | Actie |
|---|---|---|
| 1. golfplaat tuinhuis | Asbestmateriaal | Verwijderen |

- Eenvoudige handelingen: mag via doe-het-zelf of door werknemer(s) met opleidingsattest eenvoudige handelingen  
voor golfplaten voorziet de wet geen verplichting om deze asbestverdachte toepassing te laten verwijderen door een firma met een opleidingsattest eenvoudige handelingen. U mag, in principe, deze asbesttoepassing zelf verwijderen met inachtneming van de nodige veiligheidsmaatregelen om uzelf en uw omgeving te beschermen. Een beschadigde asbesttoepassing in slechte staat kan makkelijk verder breken of vergruizen. Er komen dan schadelijke asbestvezels vrij die ingeademd kunnen worden.

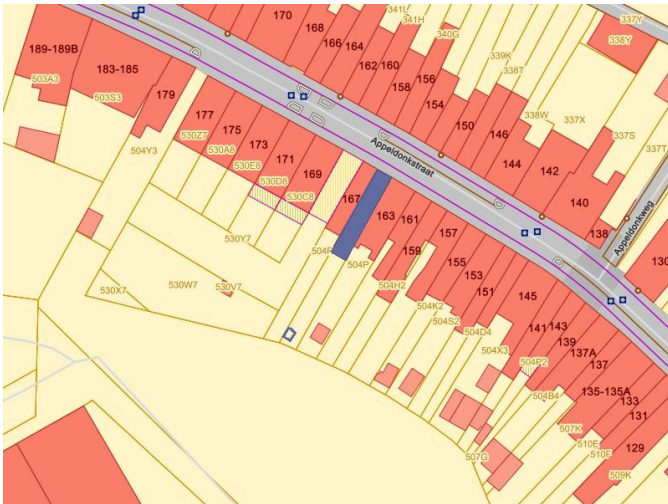
## Zone 3: Overig gebied

- 0 Asbestmaterialen
- 0 Beperkingen
- 0 Roerende goederen
- 0 Puin, steenslag, (water)bodem
- 0 Adviezen
- 0 Geen asbest
- 1 Afdruiptzone/afvloeizone
