# Asbestinventarisatattest

Klein Engeland 8, 2300 Turnhout

Attestnummer : 20250930-000378.000

**Niet-asbestveilig**

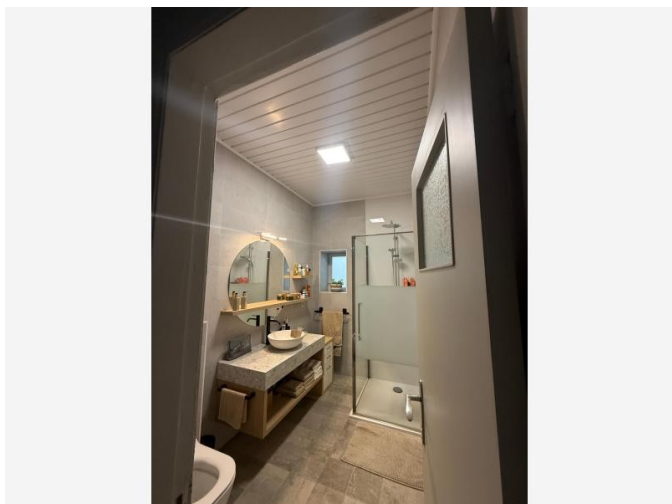
Vrije foto

In het inspectieprotocol is een monsternamen van tegellijm verplicht om dit te identificeren als niet asbesthoudend. Er waren geen facturen ter beschikking die bevestigen dat de tegels na 2001 waren geplaatst. Er waren geen bestaande beschadigingen aan de wandtegels om de lijm voldoende te kunnen inspecteren. Om dit af te toetsen is het aangewezen om bij eventuele renovatiewerken aan de tegels verder onderzoek/staalname te laten uitvoeren ter controle. Deskundige kan geen uitspraak doen over de gebruikte lijm zonder destructief onderzoek. Asbestverdacht materiaal dat niet waarneembaar is door de aanwezigheid van niet-asbestverdacht afschermend materiaal, vormt geen deel van het standaard onderzoek van de asbestdeskundige.

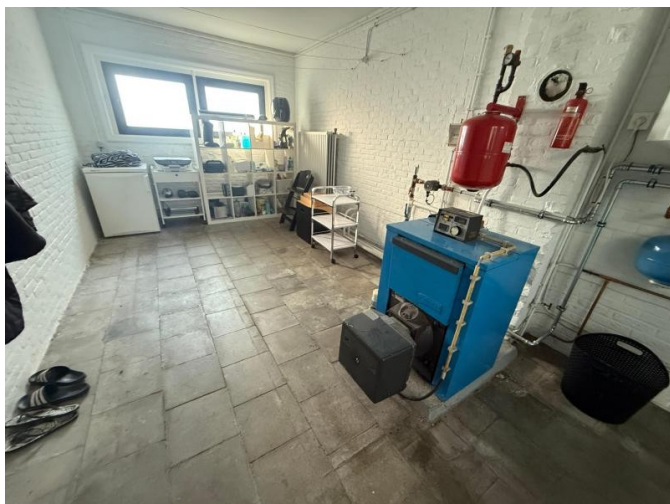
Vrije foto

De verwarmingsketel is een buderus van het jaartal 1986. Het kan zijn dat er onderdelen asbesthoudend zijn in deze ketel gezien zijn jaartal. Tot 1990 werden asbest materialen gebruikt.

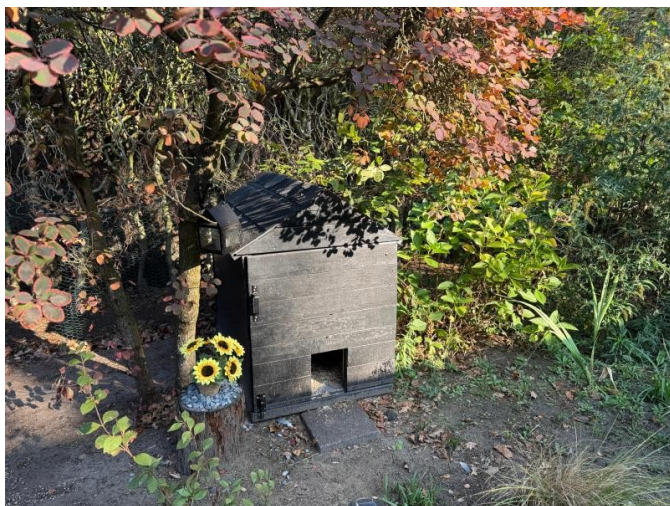
Vrije foto

De kippenhokje is geïnspecteerd en er werden geen asbest-verdachte materialen waargenomen uitgezonderd de dakbedekking (zie fiche roofing dak kippenhok)

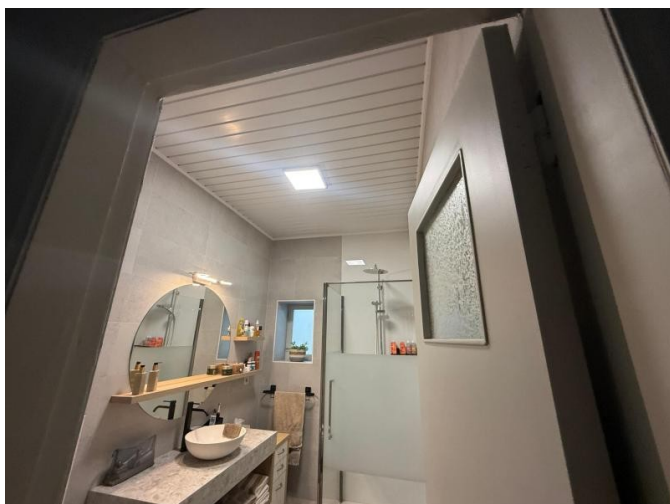
## Fiche 15: Vals plafond in keuken, badkamer gelijkvloers en volledige verdieping

Er is beplating aangebracht tegen het plafond van keuken en badkamer gelijkvloers alsook volledige eerste verdieping (visueel en auditief vastgesteld). Deze zijn niet-asbestverdachte gipsplaten op de eerste verdieping en PVC beplating tegen plafond keuken en badkamer gelijkvloers. Deskundige kan geen uitspraak doen over achterliggende materialen (Valse wanden kunnen ook bestaan uit asbestverdachte materialen.) Het is aangewezen om bijkomend onderzoek uit te voeren bij werken.

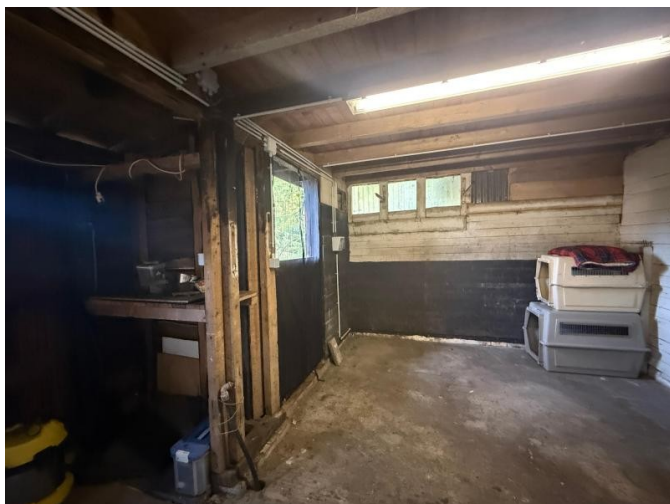
Vrije foto

De tuinhuis is geïnspecteerd en er werden geen asbest-verdachte materialen waargenomen uitgezonderd golfplaten dak (zie fiche golfpalten dak).

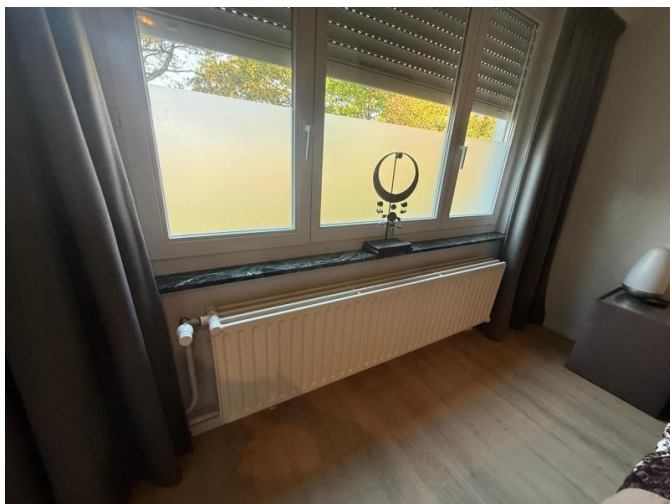
Vrije foto

De venstertabletten binnen in de woning zijn vervaardigd uit natuurlijke elementen , marmer of hout, niet-asbestverdacht.

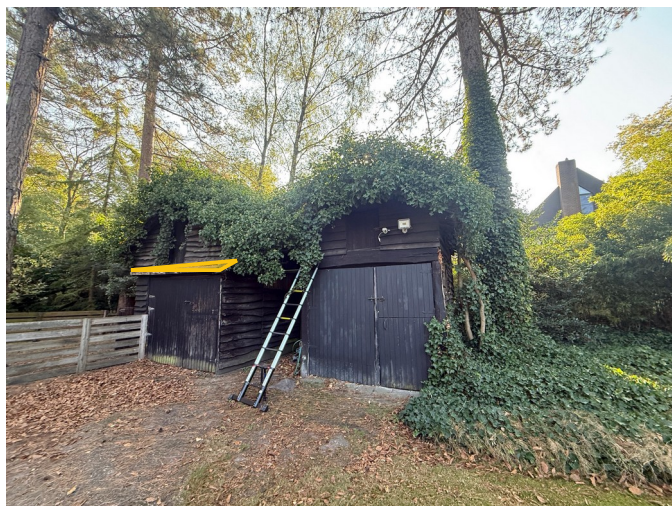
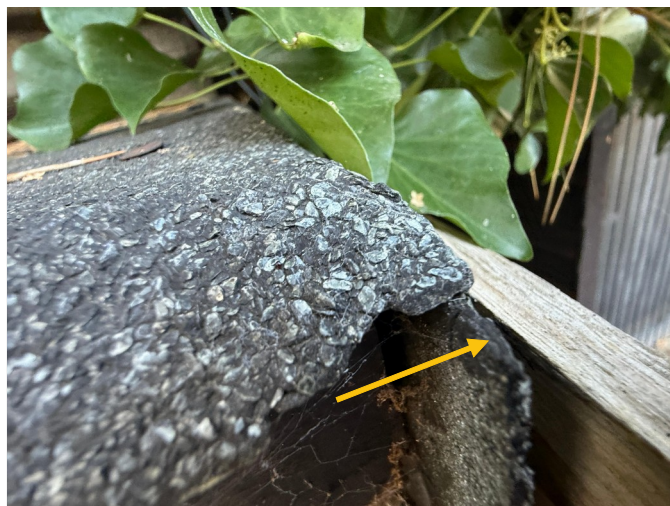
Geen asbest

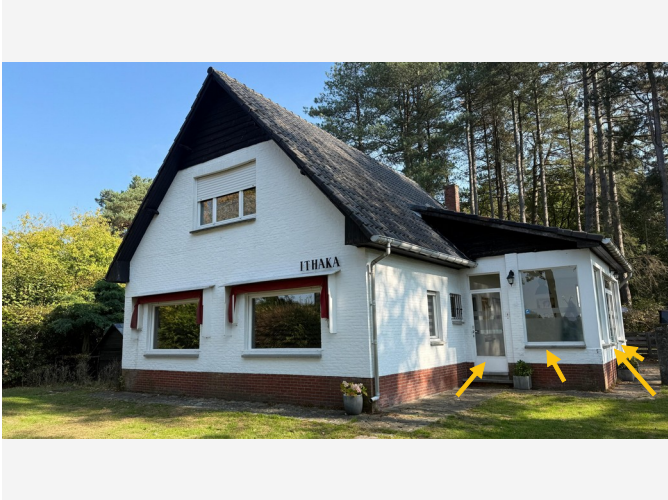
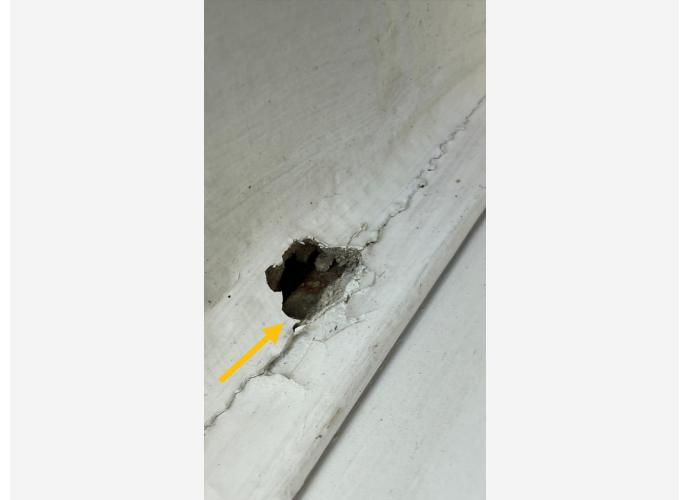
## Fiche 20: Mastiek tussen muur en raam veranda voor en achter

Geen asbest

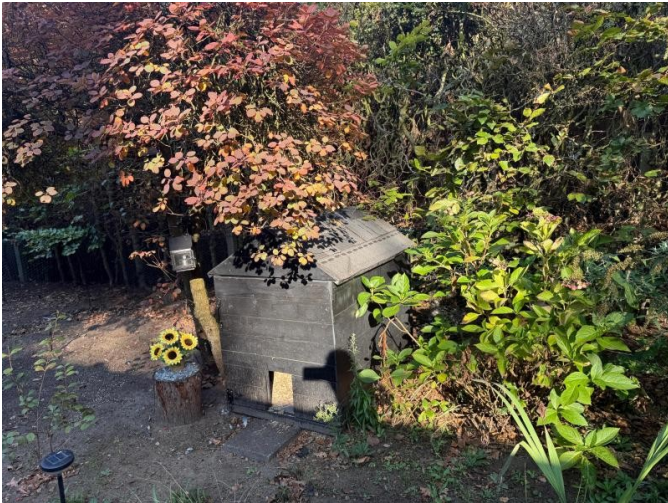
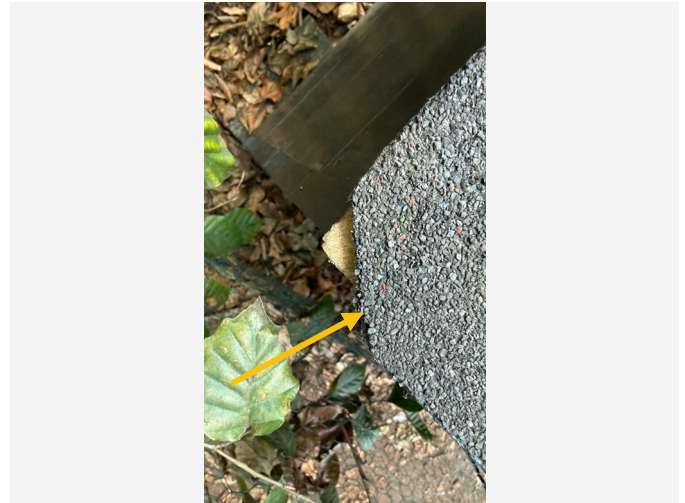
## Fiche 24: Roofing kippenhokje

Geen asbest
