# Asbestinventarisatetest

Kieldrechtsebaan 49, 9130 Beveren-Kruibeke-Zwijndrecht

Attestnummer : **20250813-000064.000**

Uitgegeven op : **13.08.2025**

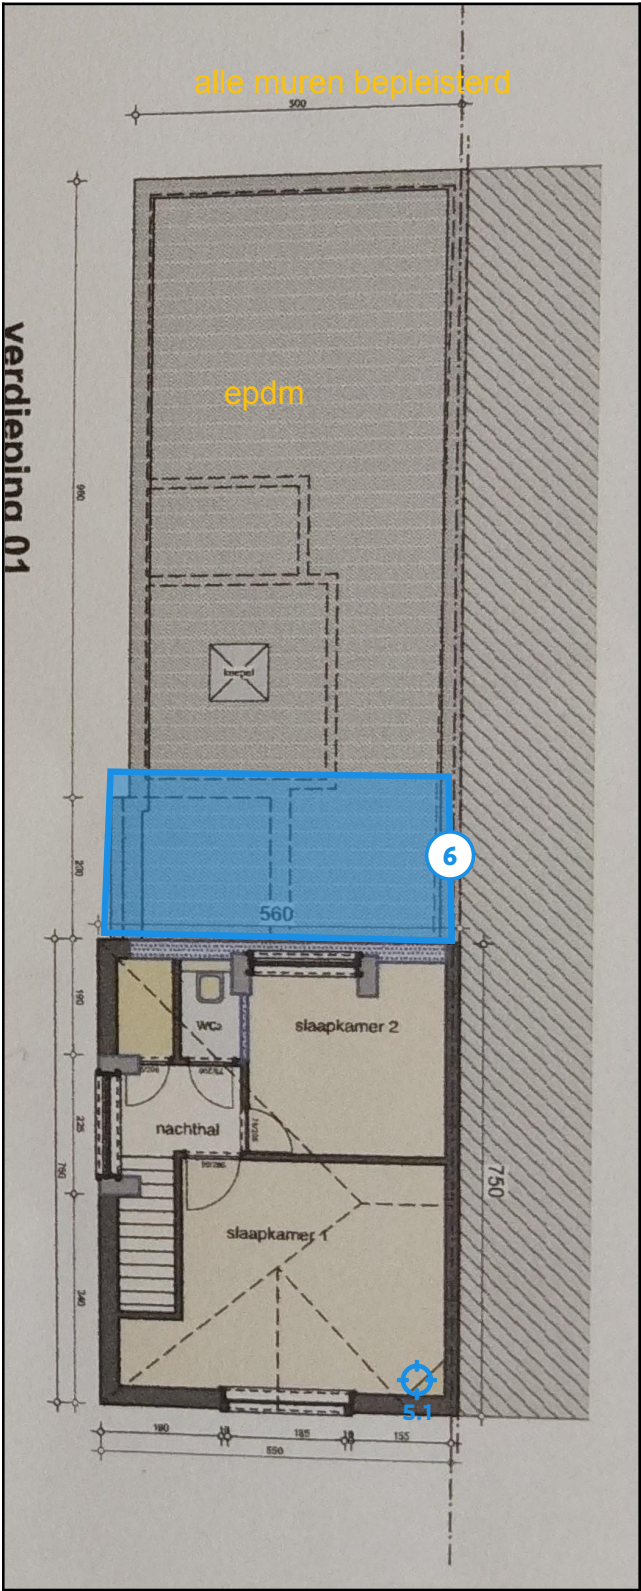
# Plan 1.3: vd kieler baan 49

| 6. Roofing op plat dak niet bemonsterd | Geen asbest | - |

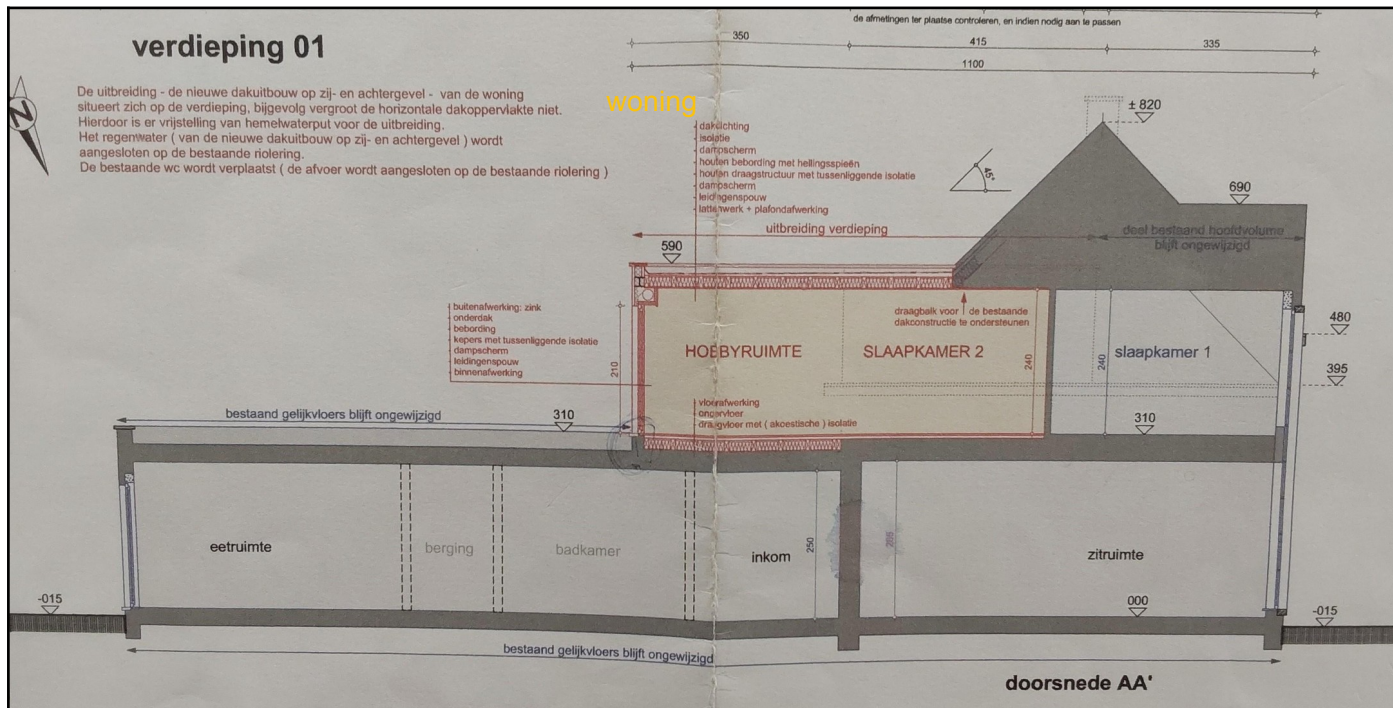
## Plan 1.4: 20250806\_120511

| Beschrijving | Type | Actie |
|---|---|---|
| 2. Verplicht te beschrijven materialen | Advies | - |
