# Asbestinventarisatattest

Antwerpsesteenweg 171, 2070 Beveren-Kruibeke-Zwijndrecht

Attestnummer : 20250820-000450.000

Uitgegeven op : 20.08.2025

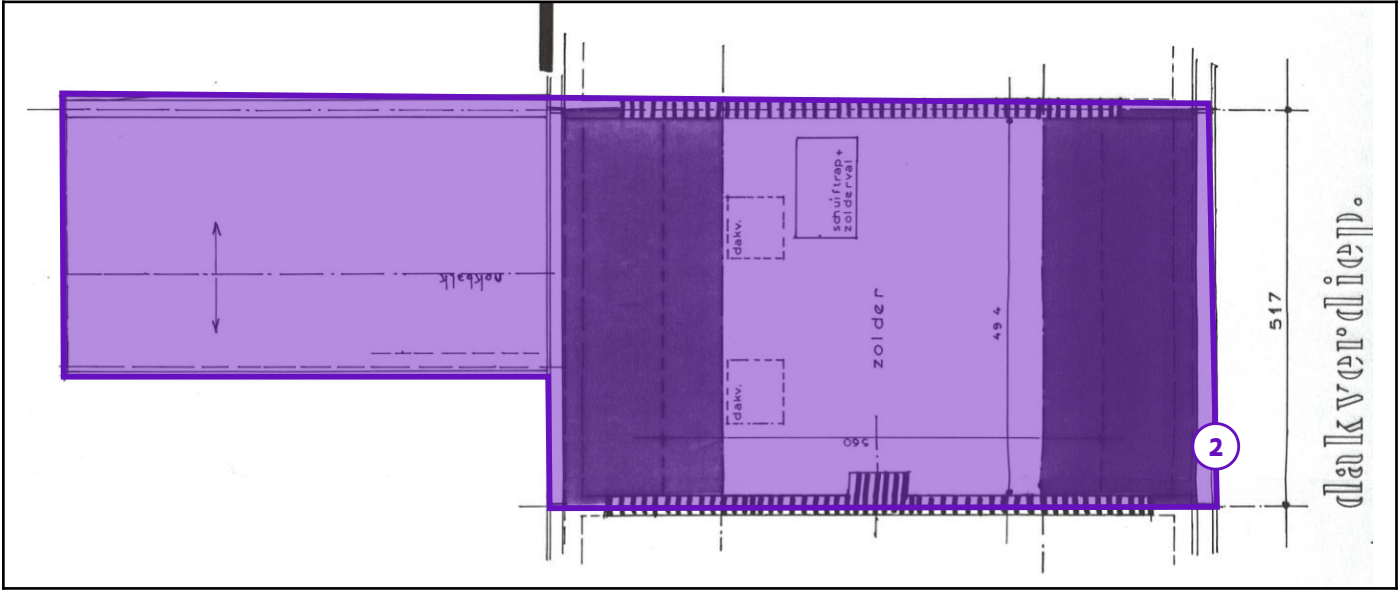
# Plan 1.3: Zolder/Dak

| Beschrijving | Type | Actie |
|---|---|---|
| 2. Woning - dakbedekking - schuin dak | Advies | - |
