# Asbestinventarisatattest

Liersesteenweg 45, 2640 Mortsel

Attestnummer : 20250203-000287.000

Uitgegeven op : 03.02.2025

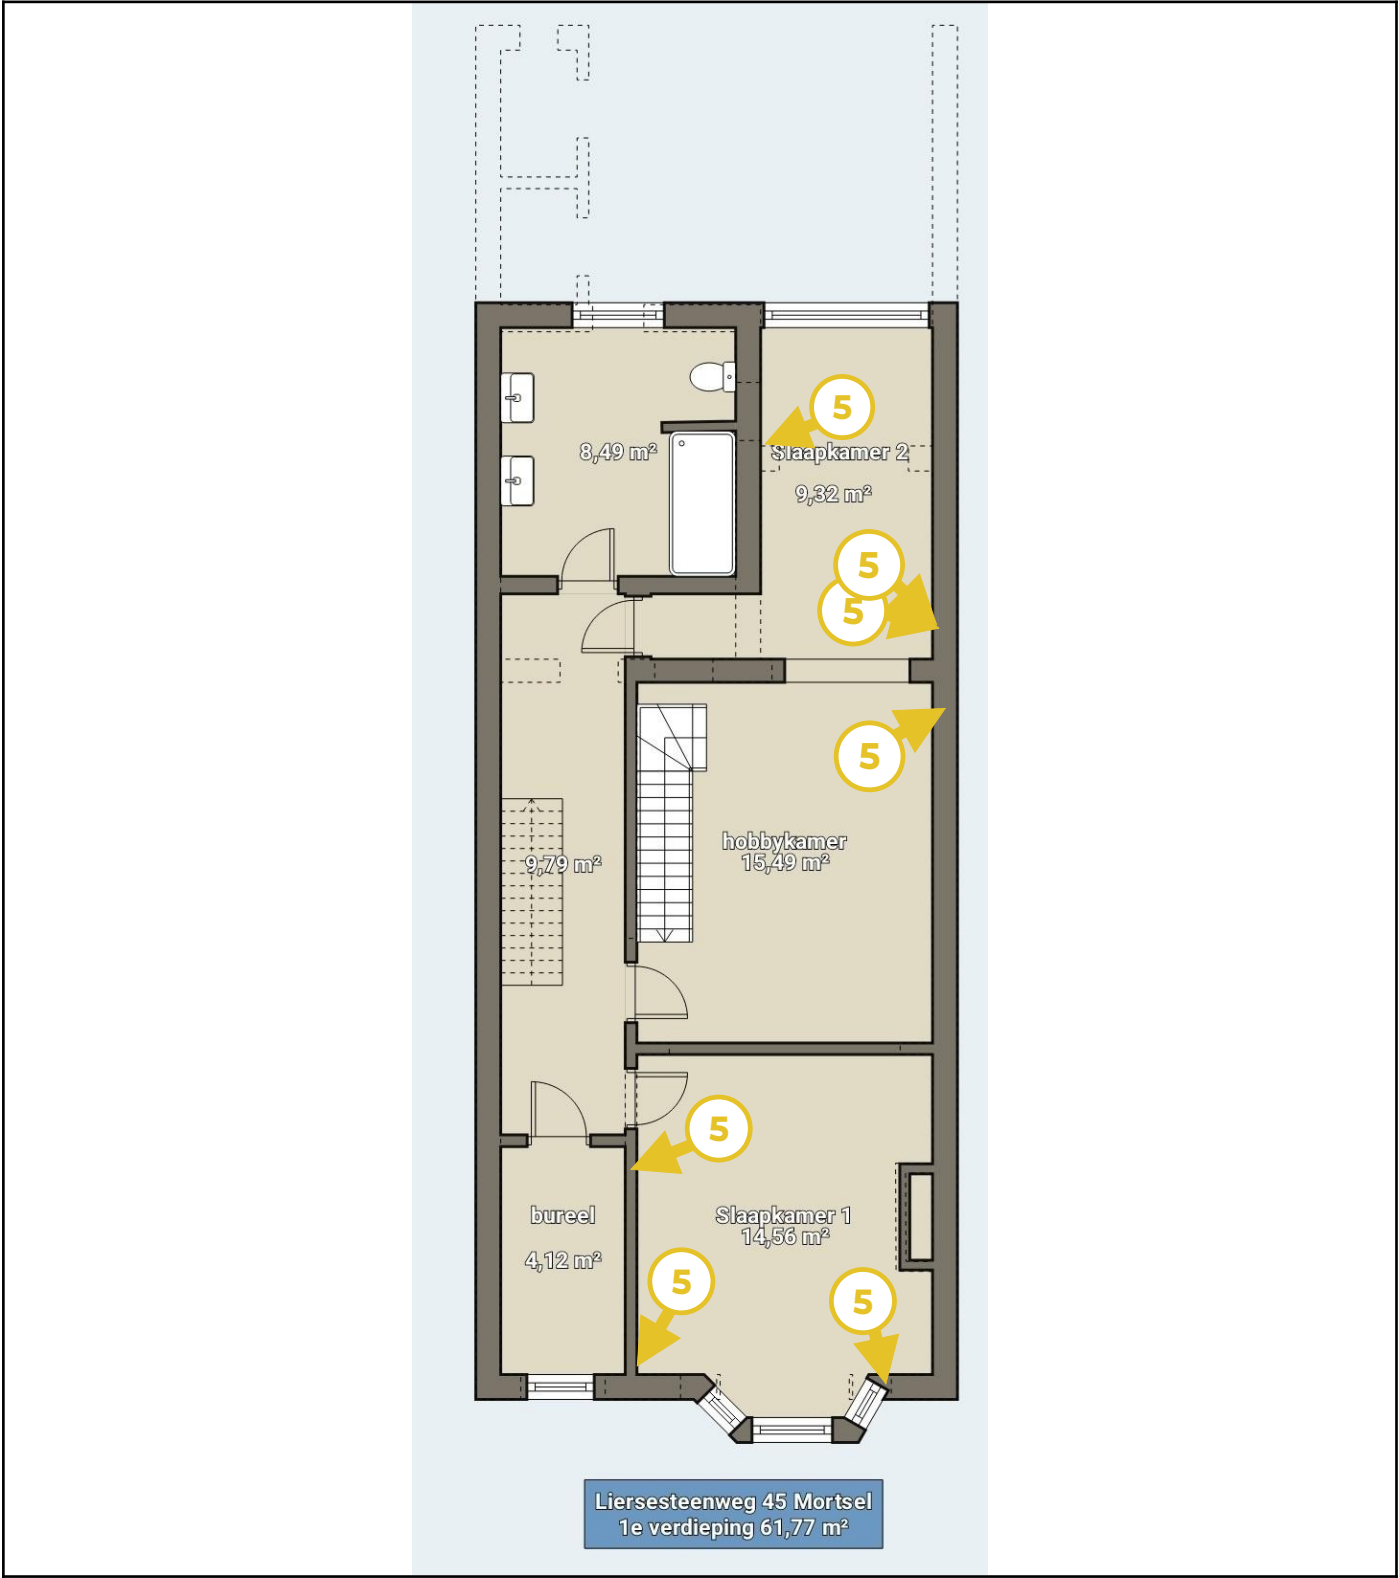
# Plan 3.1: Verdieping 1

| 5. Oude elektrische schakelaars en stopcontacten (bakeliet) | Asbestmateriaal | Zorgvuldig beheren |

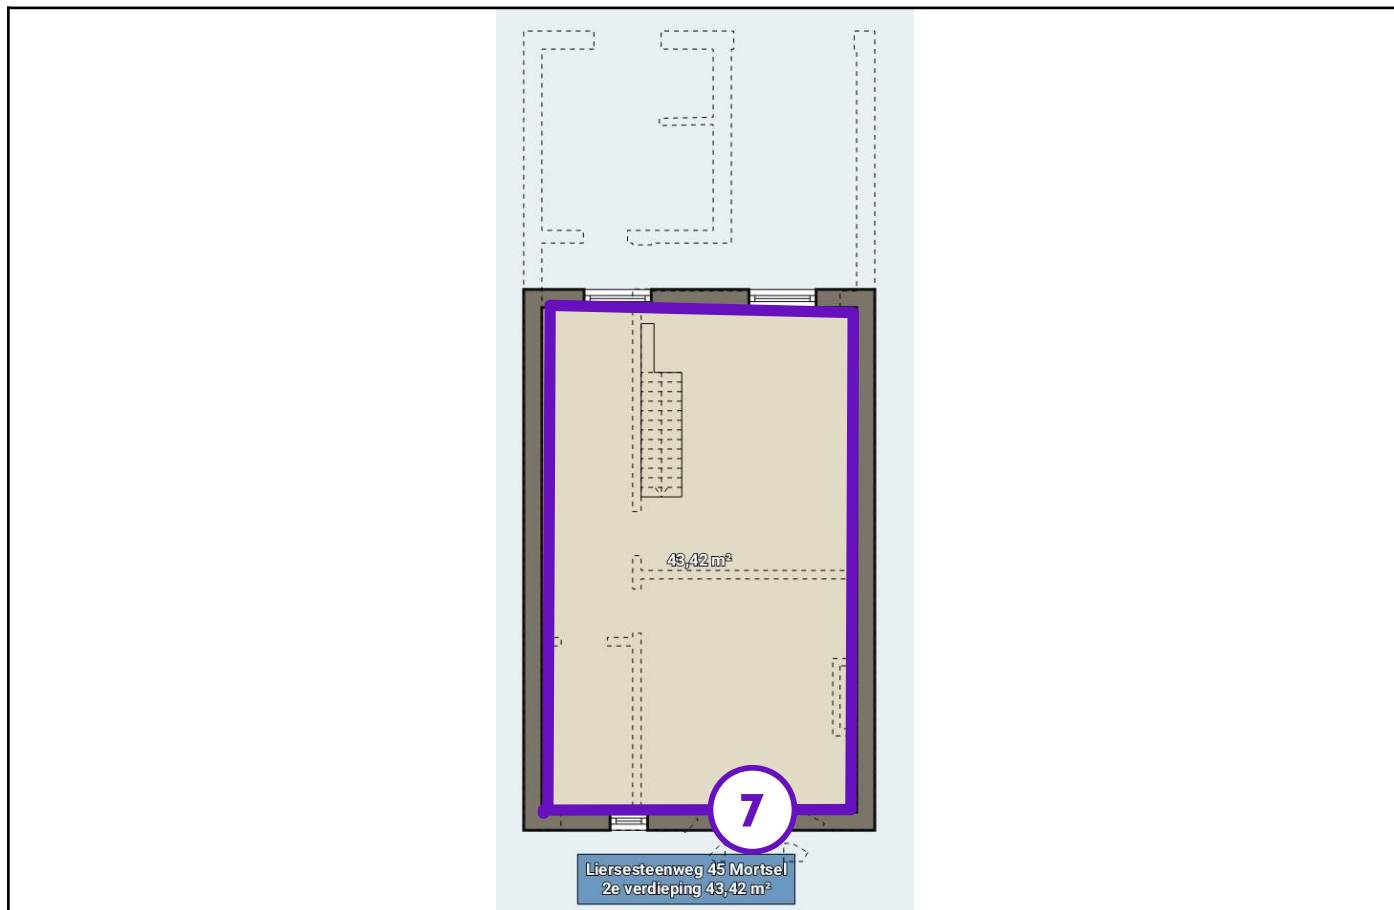
## Plan 4.1: Verdieping 2 pleisterwerk muren

| Beschrijving | Type | Actie |
|---|---|---|
| 7. Voorzetwanden hout of gyproc | Advies | - |

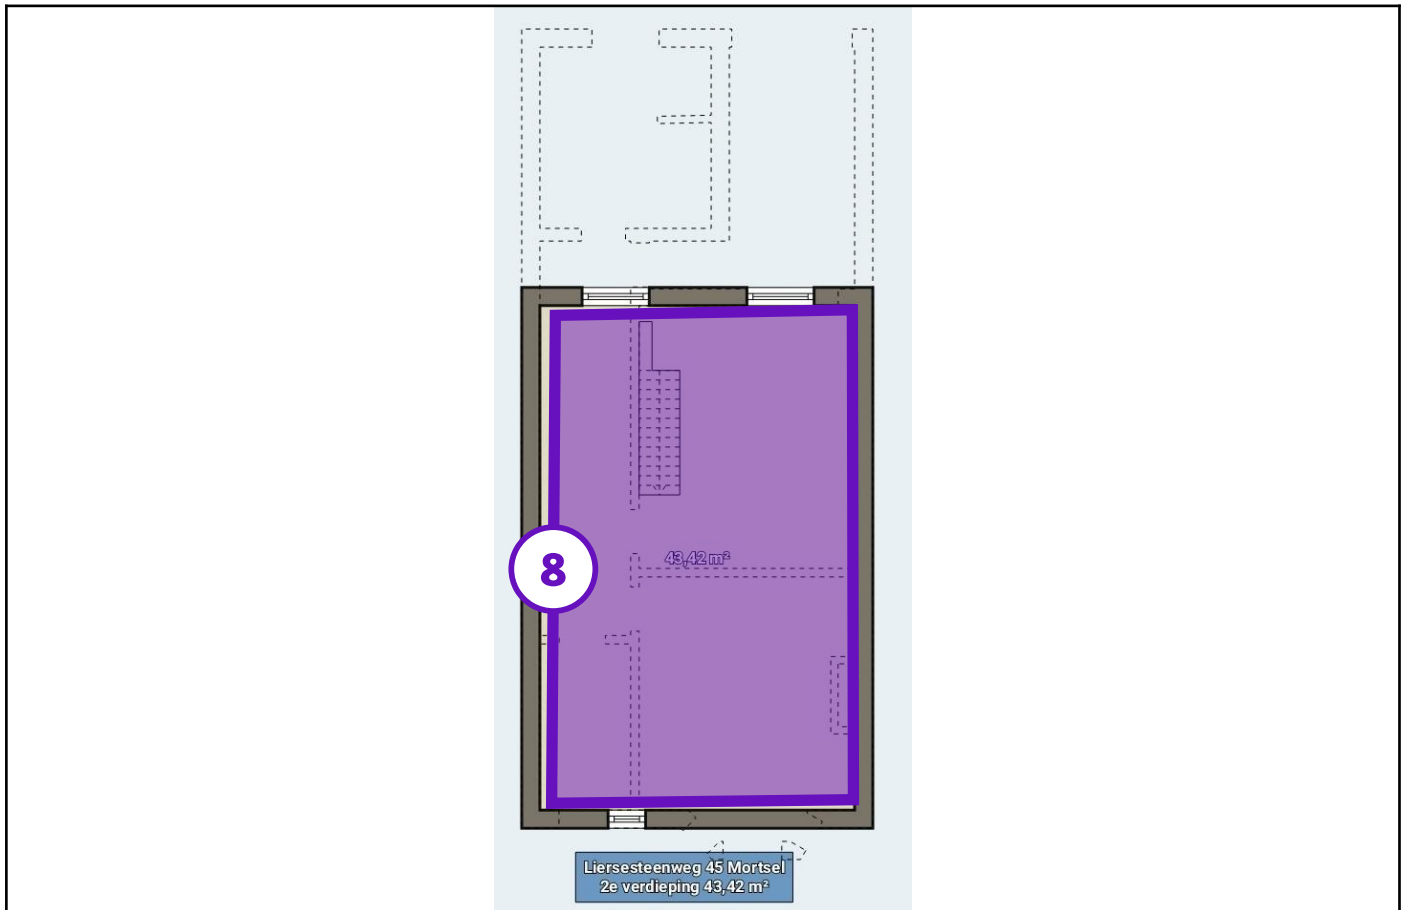
## Plan 4.2: Verdieping 2 plafond

| Beschrijving | Type | Actie |
|---|---|---|
| 8. Verlaagde plafonds hout/pvc/gyproc | Advies | - |

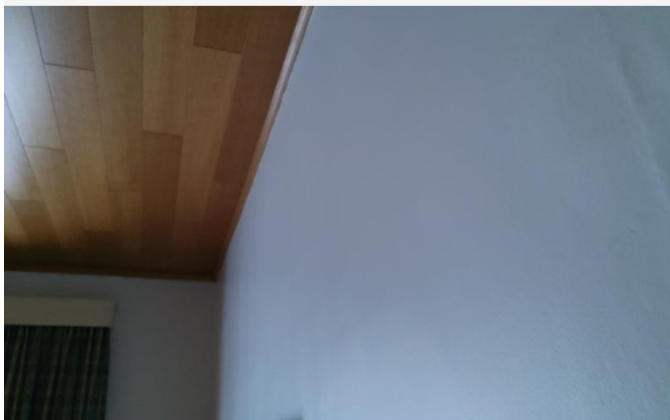
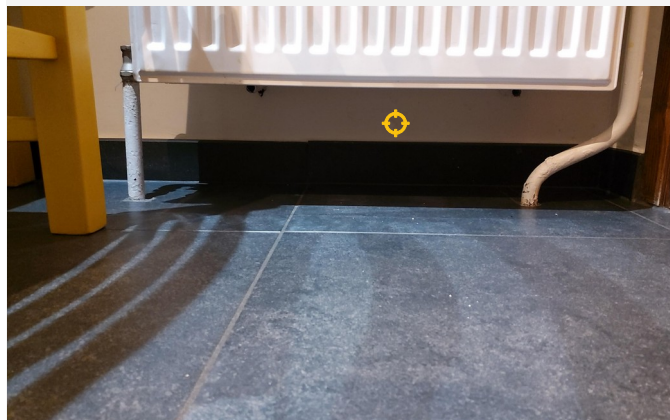
## Fiche 9: Pleisterwerk muren

Geen asbest

| Opmerking | <p>Staalname Leefruimte: staal genomen in hobbykamer</p> <p>Staalname Vochtige ruimte: staal genomen in keuken</p> <p>Staalname Trappenhal: staal genomen in hal beneden</p> <p>Staalname CV ruimte: geen wandbepoistering in kelder waar cv hangt.</p> <p>De hoeveelheid is een schatting en kan afwijken van de werkelijke toestand.</p> <p>De analyse is gedaan adhv een steekproef zoals voorgeschreven in het inspectieprotocol. Pleister is een in situ bereid heterogeen mengsel en kan variëren in samenstelling. Deze analyse waarbij geen asbest gedetecteerd is, geeft een indicatie, maar sluit de aanwezigheid van asbest niet uit. Wanneer er grote werken gepland zijn in bepaalde ruimten waarbij pleisterwerken beschadigd of verwijderd zullen worden is het raadzaam om destructief onderzoek te doen om het risico verder in te perken.</p> |

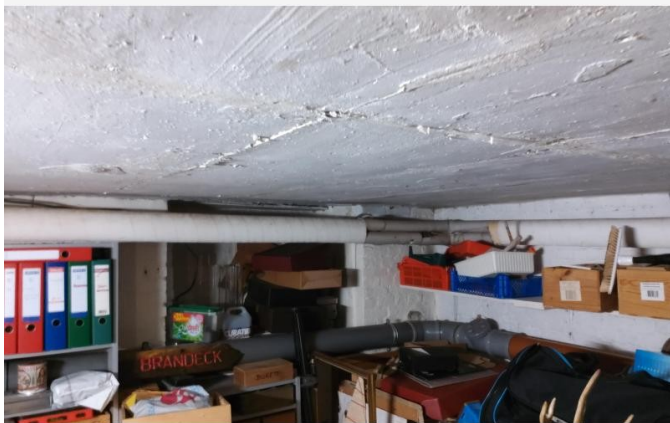
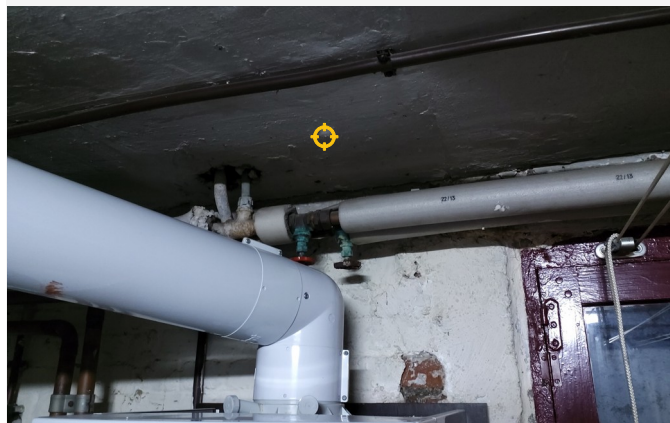
## Fiche 10: Pleisterwerk plafond

Geen asbest

| Opmerking | <p>Staalname Leefruimte: staal genomen in living</p> <p>Staalname Vochtige ruimte: geen plafondbepleistering in keuken en badkamer.</p> <p>Staalname Trappenhal: staal genomen in traphal en onderzijde van de trap naar eerste verdieping</p> <p>Staalname CV ruimte: staal genomen in kelder waar cv hangt</p> <p>De hoeveelheid is een schatting en kan afwijken van de werkelijke toestand.</p> <p>De analyse is gedaan adhv een steekproef zoals voorgeschreven in het inspectieprotocol. Pleister is een in situ bereid heterogeen mengsel en kan variëren in samenstelling. Deze analyse waarbij geen asbest gedetecteerd is, geeft een indicatie, maar sluit de aanwezigheid van asbest niet uit. Wanneer er grote werken gepland zijn in bepaalde ruimten waarbij pleisterwerken beschadigd of verwijderd zullen worden is het raadzaam om destructief onderzoek te doen om het risico verder in te perken.</p> |

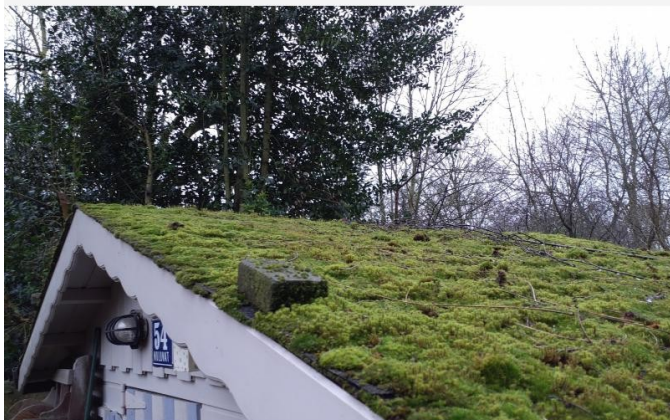
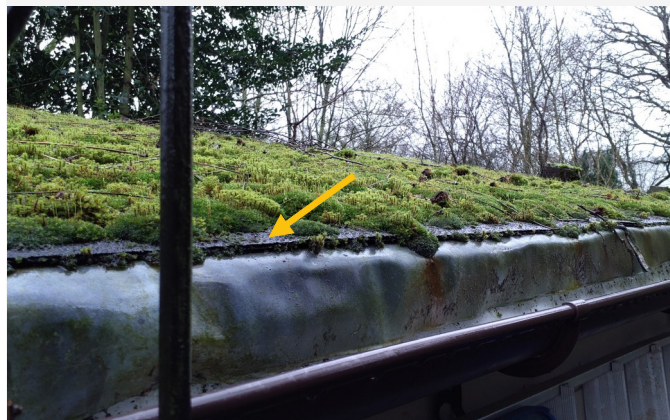
## Fiche 11: Shingles tuinhuis

Geen asbest
