# Asbestinventarisatetest

Boerenkrijgstraat 73, 2800 Mechelen

Attestnummer : 20230316-000661.000

**Niet-asbestveilig**

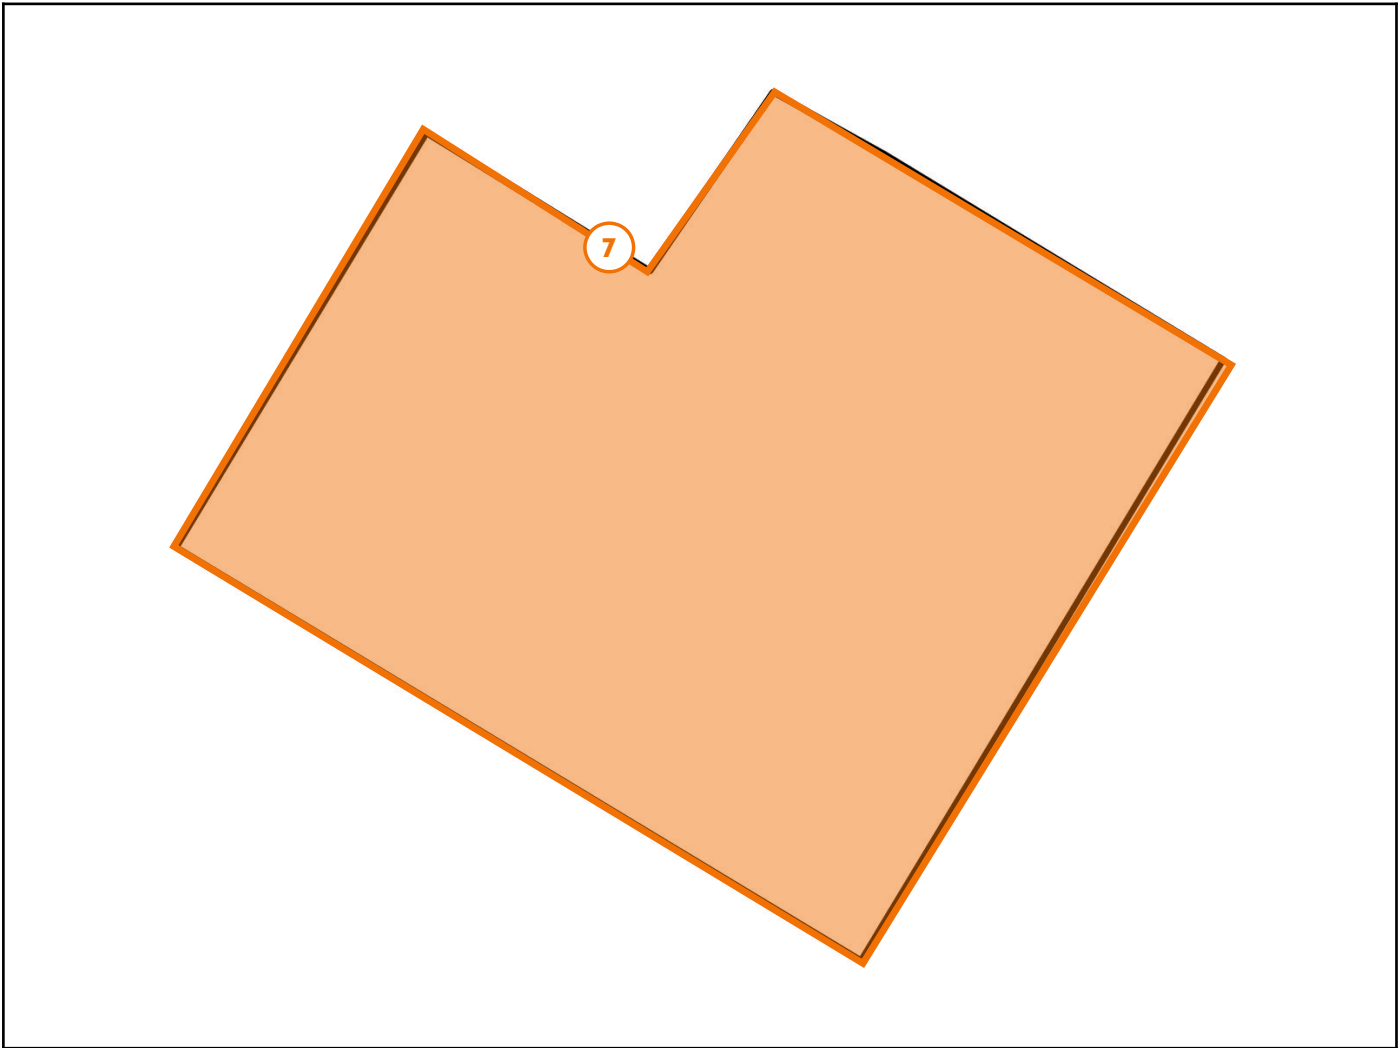
# Plan 1.1: Hoofdgebouw plan

| Beschrijving | Type | Actie |
|---|---|---|
| 7. Dak - Leien | Asbestmateriaal | Verwijderen |

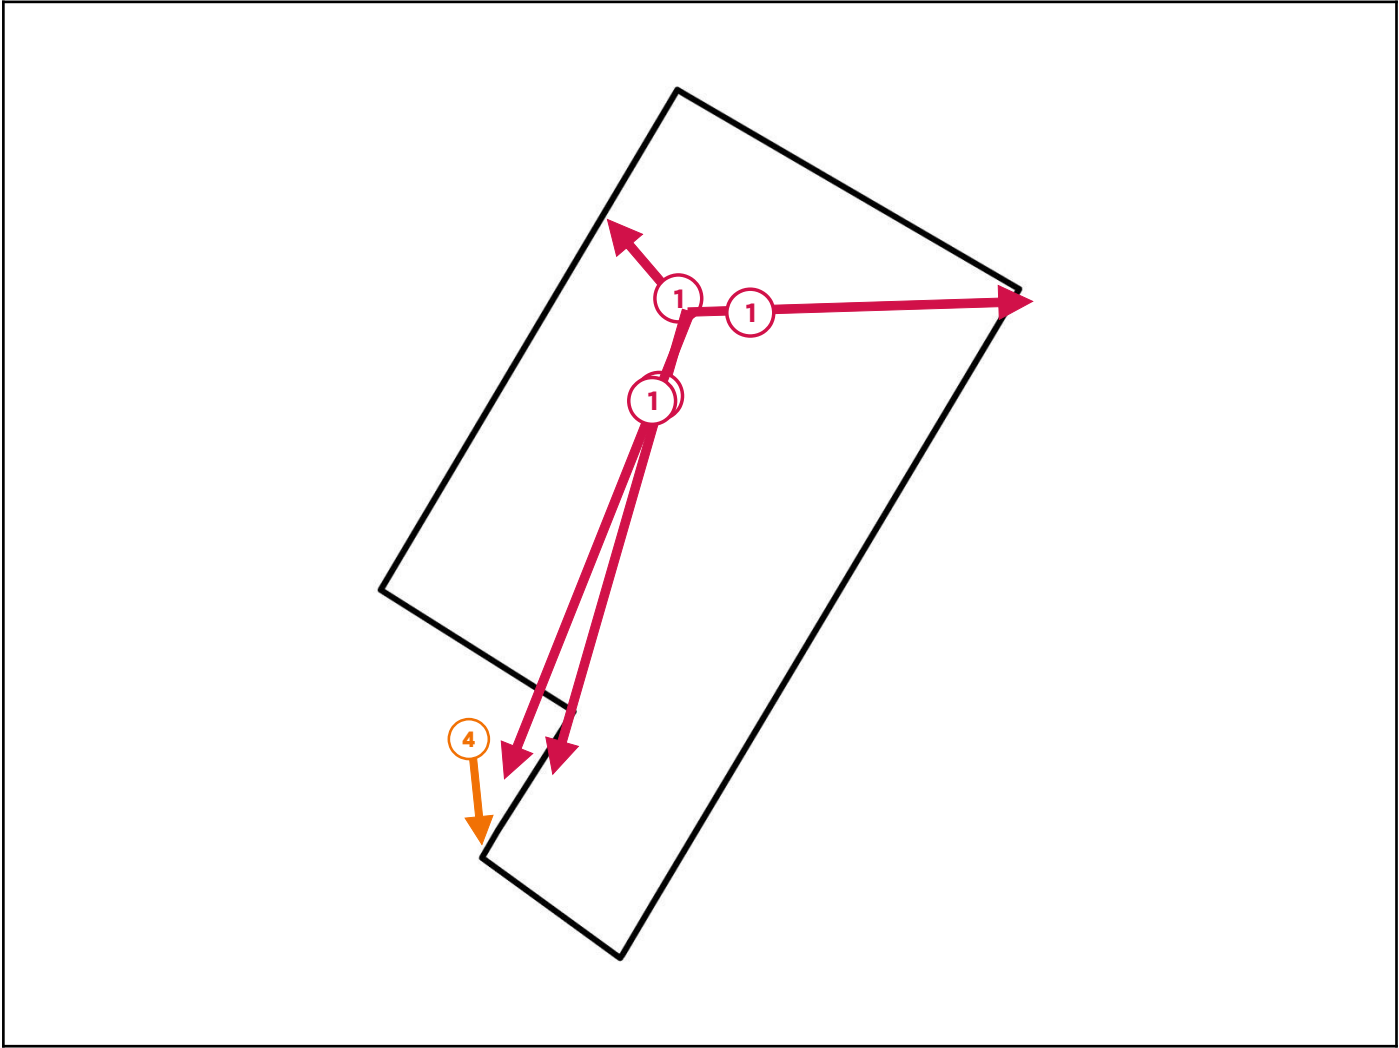
### Plan 3.1: Bijgebouw plan

| Beschrijving | Type | Actie |
|---|---|---|
| 4. Schoorsteenbuis - type AC - Serre | Asbestmateriaal | Verwijderen |

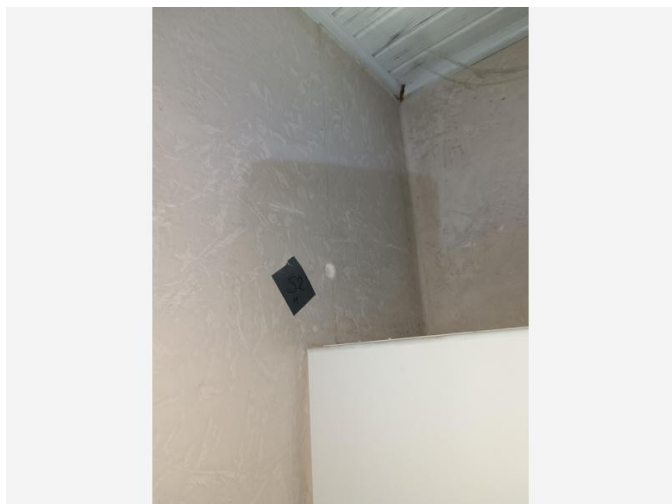
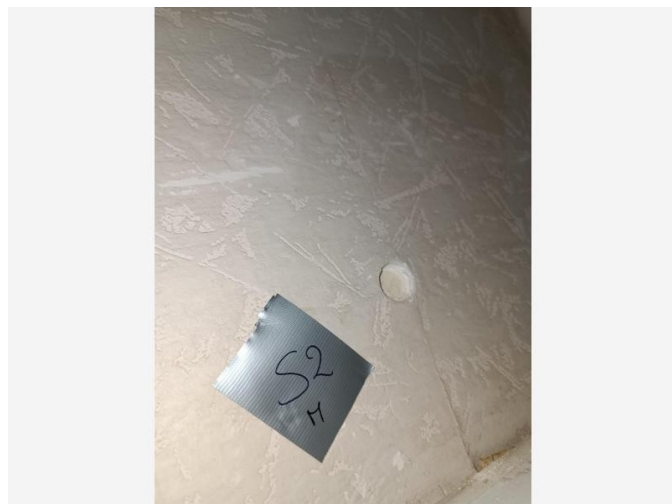
| Gebondenheid bindmiddel | Niet-hechtgebonden |

Geen asbest
