# Asbestinventarisatetest

Gentsesteenweg 25, 9240 Zele

Attestnummer : 20260218-000413.000

Uitgegeven op : 18.02.2026

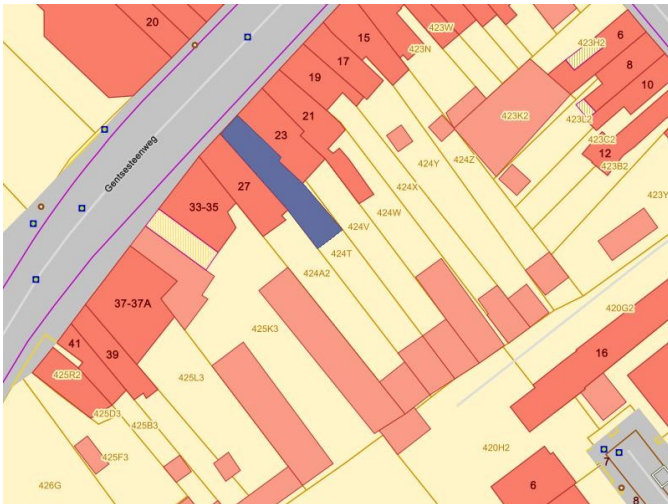
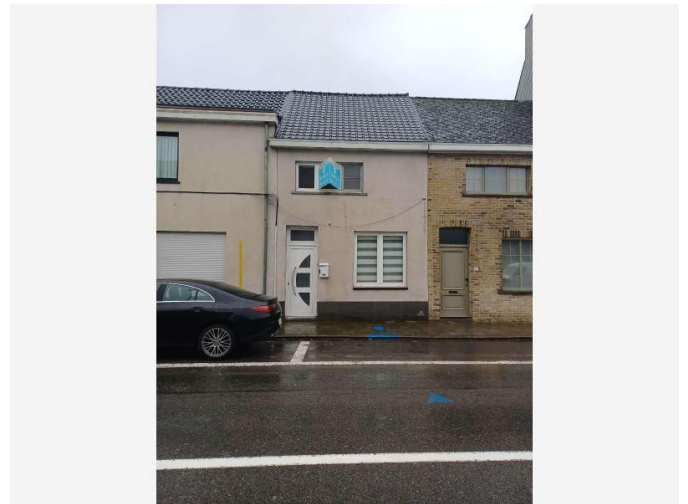
# Zone 1: Hoofdgebouw

- 0 Asbestmaterialen
- 1 Beperking
- 0 Uitsluitingen
- 0 Roerende goederen
- 0 Puin, steenslag, (water)bodem
- 2 Adviezen
- 3 Geen asbest

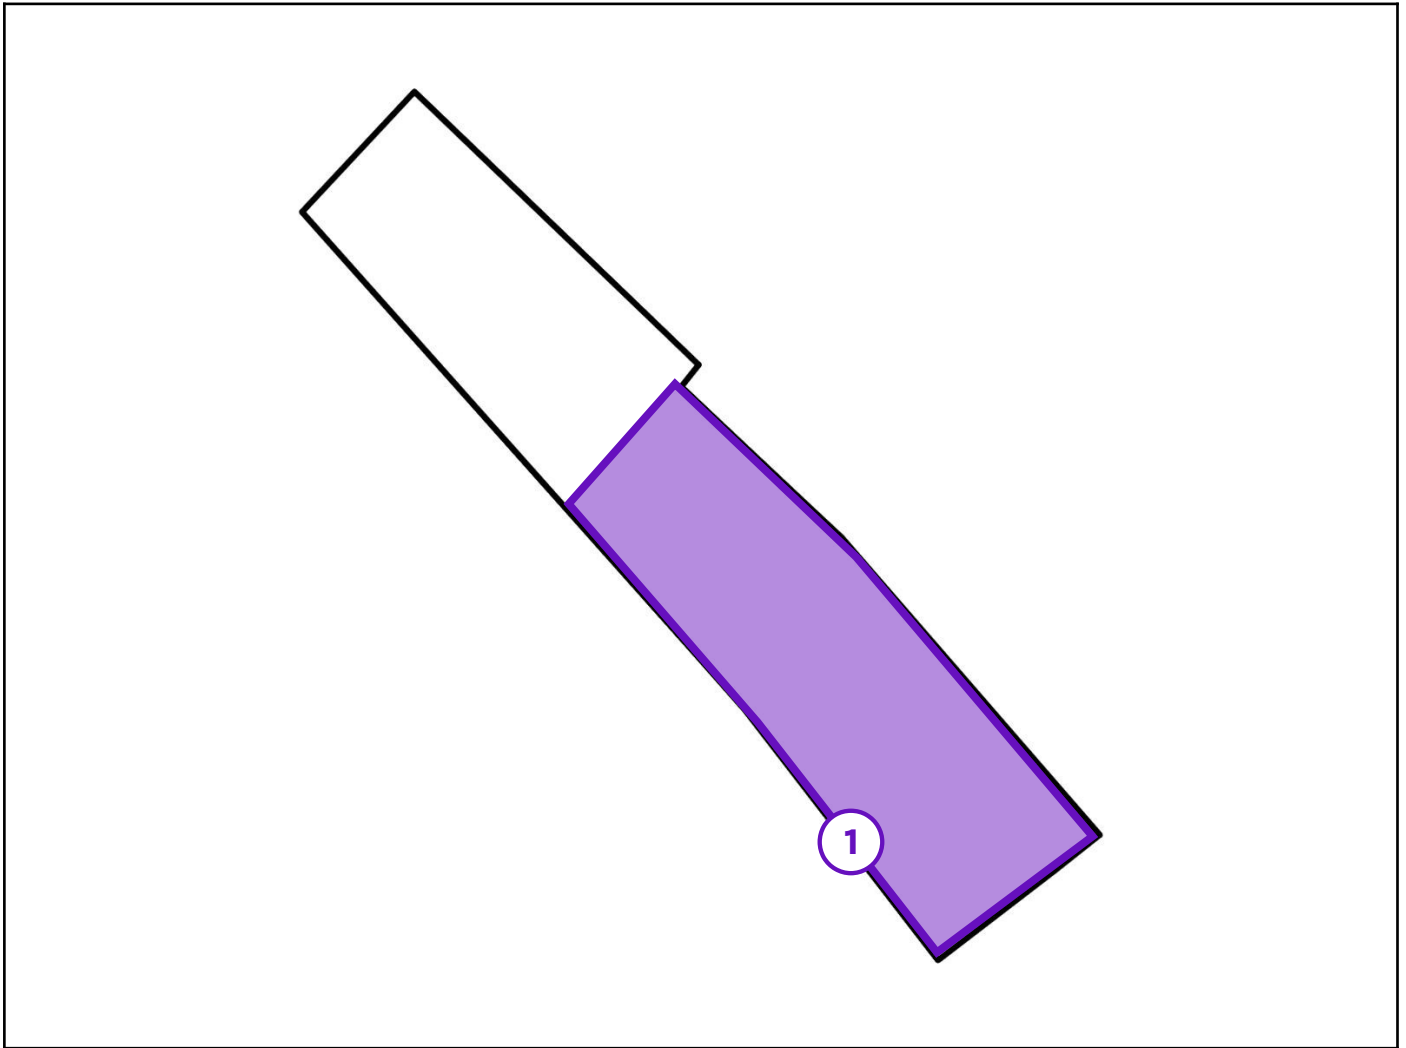
## Plan 1.3: Hoofdgebouw plan

| Beschrijving | Type | Actie |
|---|---|---|
| 1. onderdak plat dak | Beperking | - |

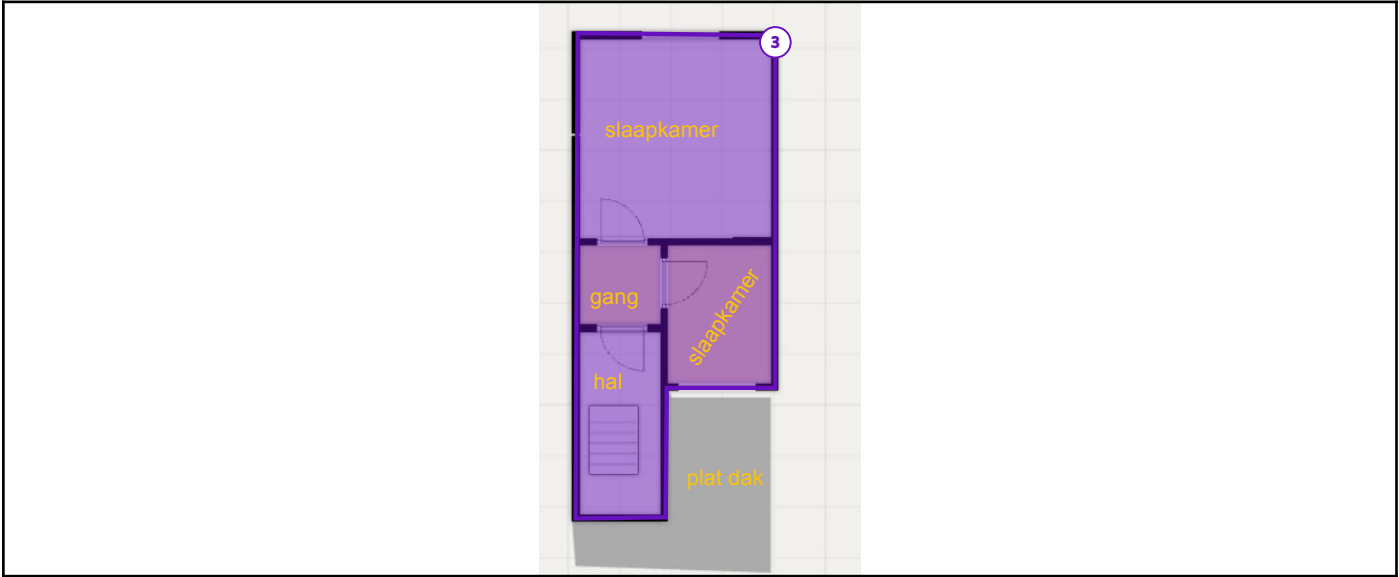
# Plan 1.6: grondplan verdieping

| Beschrijving | Type | Actie |
|---|---|---|
| 3. vloeren huis | Advies | - |

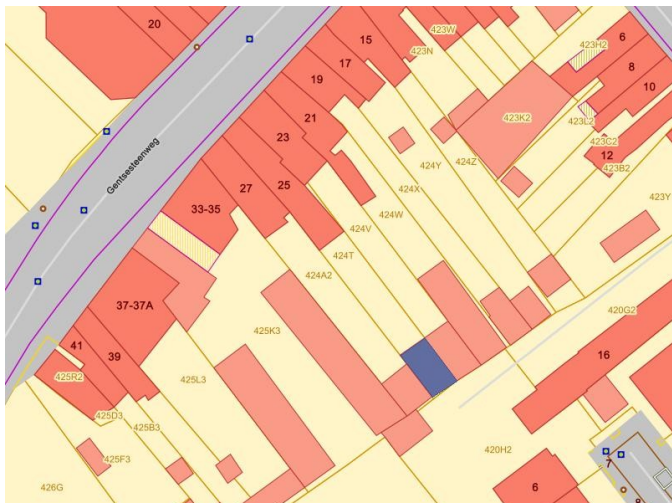
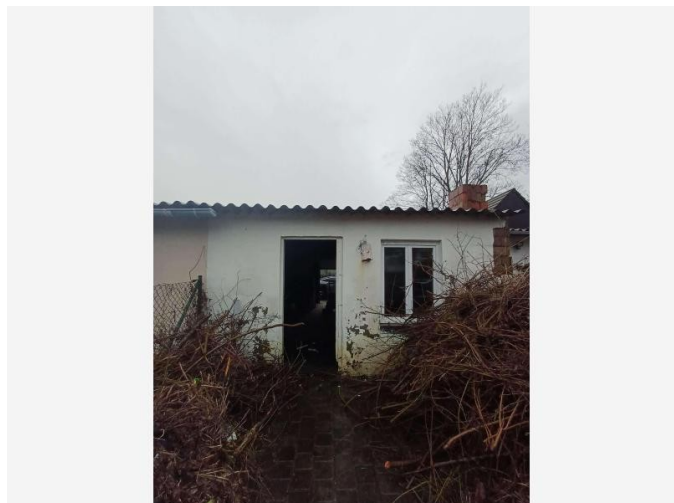
## Zone 2: garage uitpandig

- 0 Asbestmaterialen
- 0 Beperkingen
- 0 Uitsluitingen
- 0 Roerende goederen
- 0 Puin, steenslag, (water)bodem
- 0 Adviezen
- 1 **Geen asbest**
