# Asbestinventarisatetest

Oostmalsesteenweg 53, 2520 Ranst

Attestnummer : 20230119-000052.000

Uitgegeven op : 19.01.2023

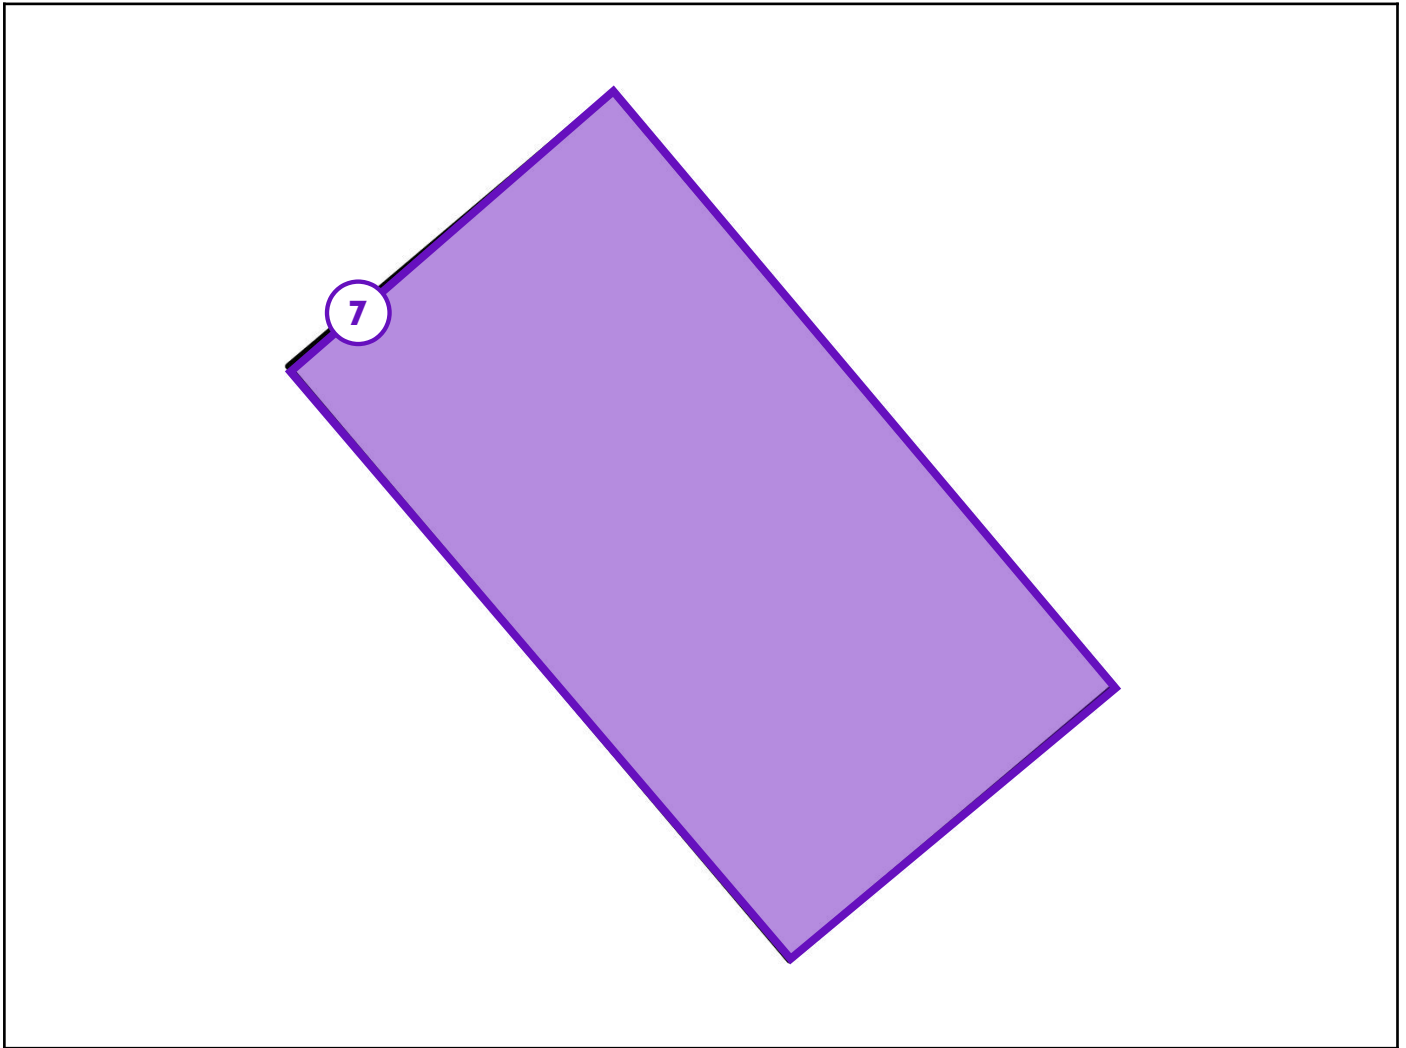
## Plan 2.1: Bijgebouw - Rechts

| Beschrijving | Type | Actie |
|---|---|---|
| 7. Houten dak - bijgebouw | Advies | - |
