# Asbestinventarisatetest

Achterbroeksteenweg 205/2, 2920 Kalmthout

Attestnummer : 20260319-000031.000

Uitgegeven op : 19.03.2026

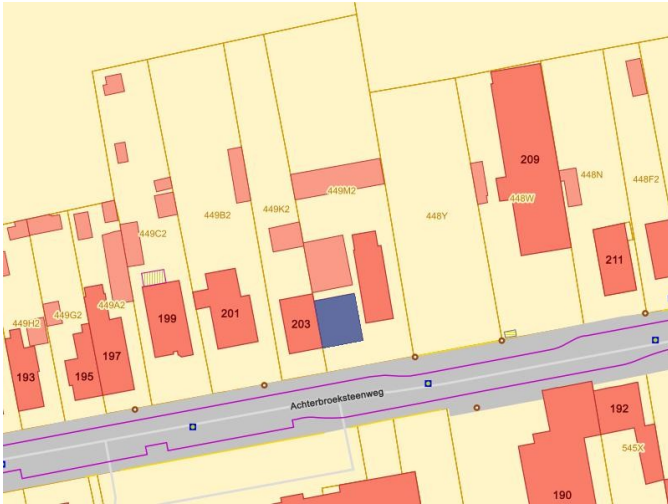
# Zone 1: Hoofdgebouw

- 0 Asbestmaterialen
- 0 Beperkingen
- 0 Uitsluitingen
- 0 Roerende goederen
- 0 Puin, steenslag, (water)bodem
- 3 Adviezen**
- 0 Geen asbest

2. Muurtegels keuken (lijm)	Advies	-
3. Muurtegels badkamer (lijm)	Advies	-
4. Muurtegels wc (lijm)	Advies	-
5. CV-ketel (niet verdacht)	Overige ruimte of materiaal	-
6. Kit aan de ramen	Overige ruimte of materiaal	-

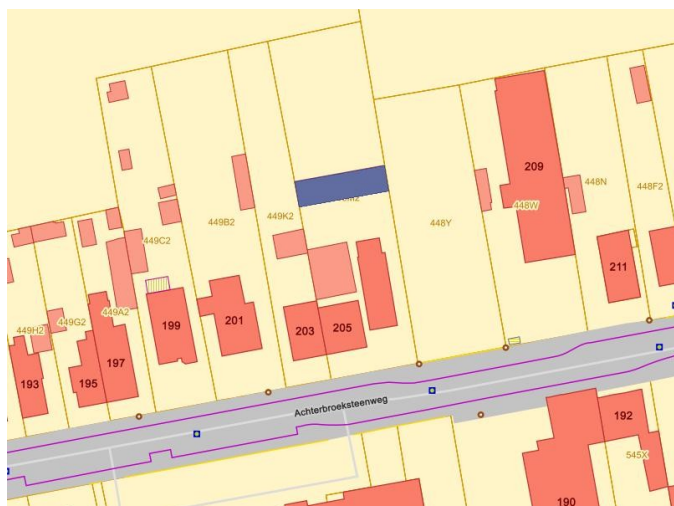
## Zone 2: Bijgebouw

- 0 Asbestmaterialen
- 0 Beperkingen
- 0 Uitsluitingen
- 0 Roerende goederen
- 0 Puin, steenslag, (water)bodem
- 1 Advies**
- 0 Geen asbest

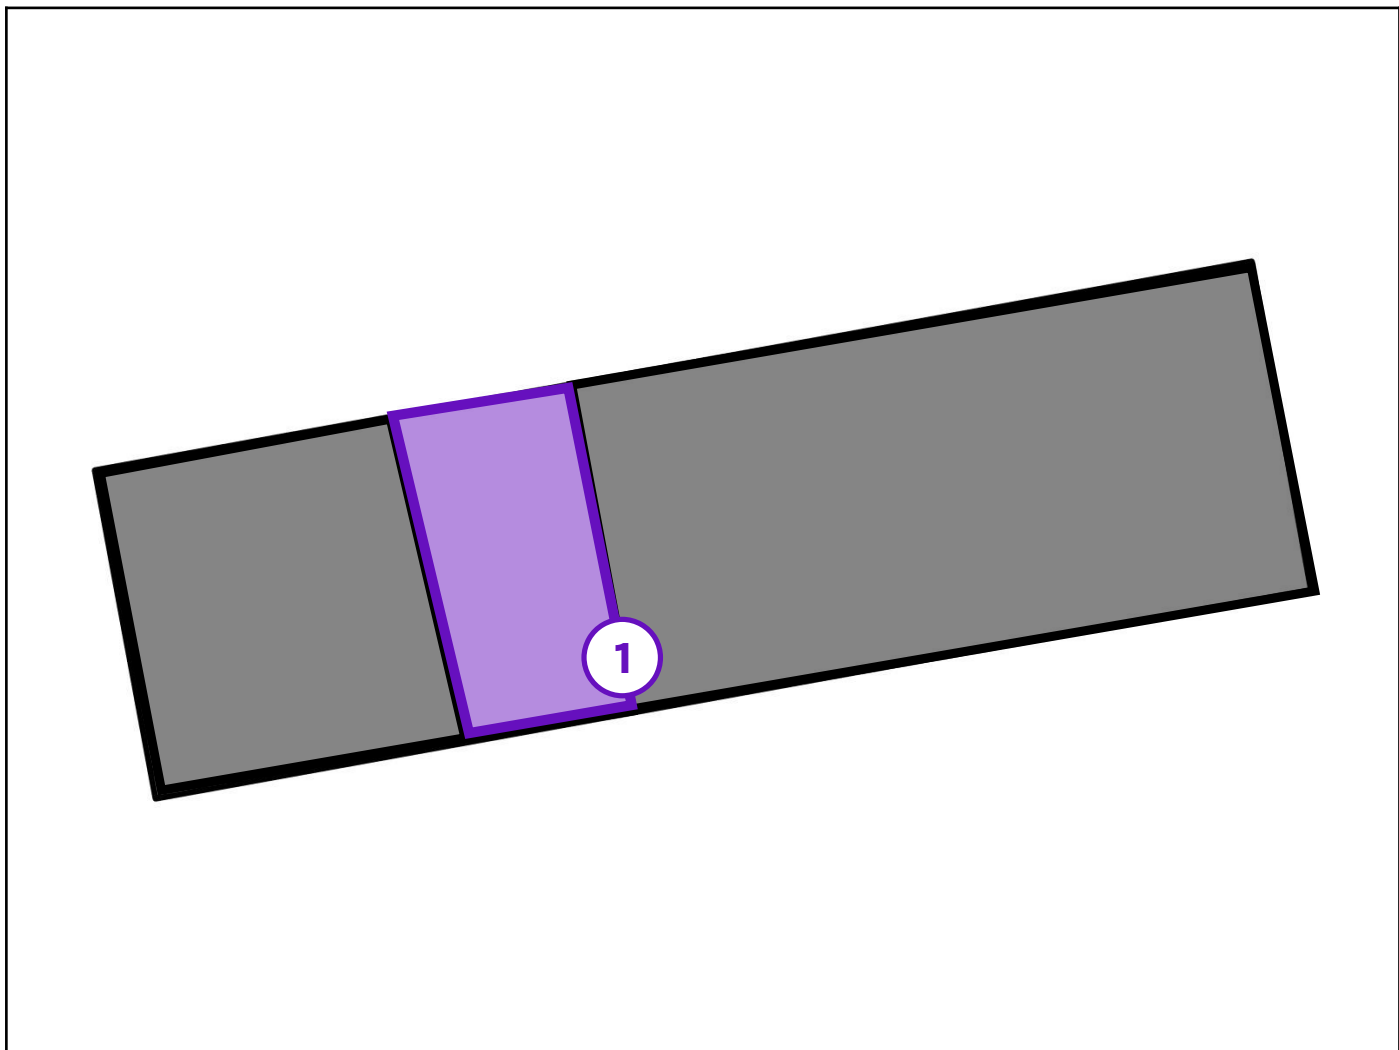
## Plan 2.1: Bijgebouw plan

Beschrijving	Type	Actie
1. Garagebox	Advies	-

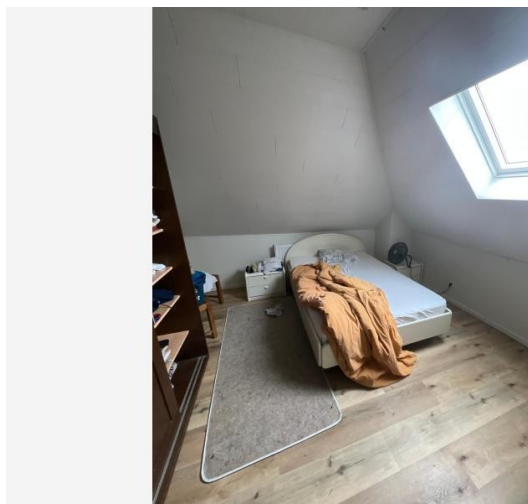
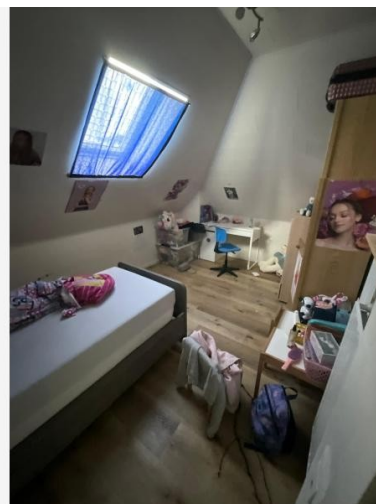
## Fiche 8: Pleisterwerk (niet aanwezig)

Beschrijving	Notitie	Terug te vinden op plannen
Fiche 7: Leidingisolatie (niet aanwezig)	Er is geen asbestverdachte leidingisolatie aanwezig.	-
Fiche 8: Pleisterwerk (niet aanwezig)	Er is geen pleisterwerk waarneembaar op de inspectielocatie.	-
Fiche 9: Dakbedekking (niet aanwezig)	Er is geen te onderzoeken dakbedekking op de inspectielocatie.	-
Fiche 10: Schouw/rookgaskanaal (niet aanwezig)	Er is geen waarneembaar rookgaskanaal aanwezig op de inspectielocatie.	-
Fiche 11: Geen asbestverdacht onderdak aangetroffen	Na het optillen van een pan werd geen asbestverdacht onderdak aangetroffen. Dit betekent niet dat er geen onderdak aanwezig kan zijn op plaatsen die niet gecontroleerd werden. Bij werken, laat een eventueel aangetroffen onderdak controleren op aanwezigheid van asbest.	-
Fiche 12: Liftinfrastructuur (niet aanwezig)	Er is geen liftinfrastructuur aanwezig op de inspectielocatie.	-
Fiche 13: Onderdak (niet aanwezig)	Er is geen te onderzoeken onderdak aanwezig op de inspectielocatie.	-
