# Asbestinventarisatattest

Nekkerspoelstraat 281, 2800 Mechelen

Attestnummer : 20251125-000299.000

Uitgegeven op : 25.11.2025

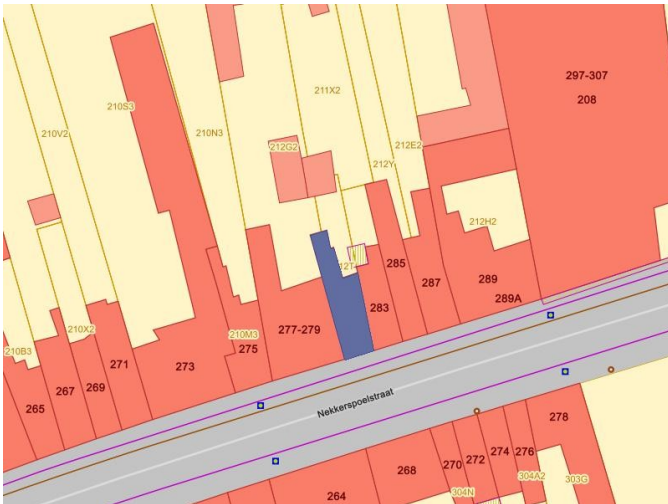
## Zone 1: Hoofdgebouw

- 1     **Asbestmateriaal**
- 1     **Beperking**
- 0     Uitsluitingen
- 0     Roerende goederen
- 0     Puin, steenslag, (water)bodem
- 1     **Advies**
- 2     **Geen asbest**

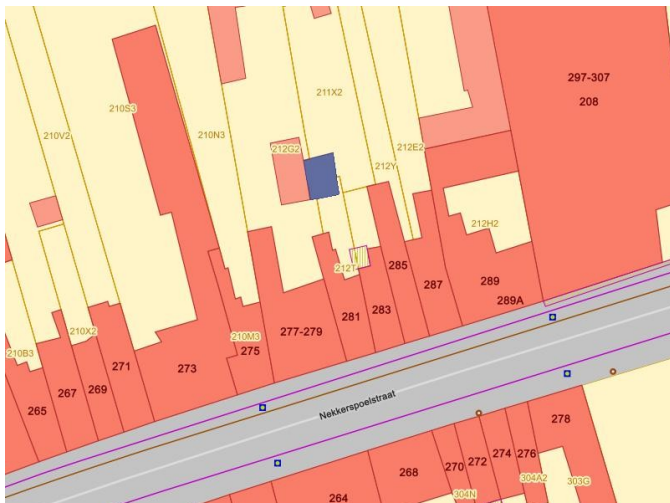
## Zone 2: Bijgebouw

- 1 Asbestmateriaal**
- 0 Beperkingen
- 0 Uitsluitingen
- 0 Roerende goederen
- 0 Puin, steenslag, (water)bodem
- 0 Adviezen
- 0 Geen asbest
