# Asbestinventarisat attest

Antwerpsesteenweg 171, 2070 Beveren-Kruibeke-Zwijndrecht

Attestnummer : 20250820-000450.000

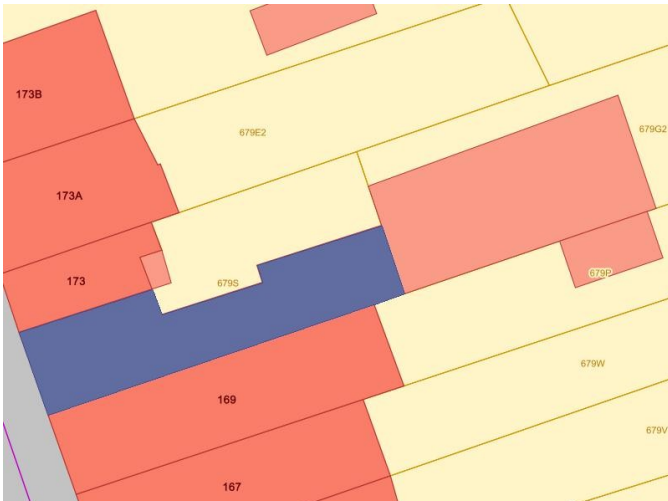
## Zone 1: Hoofdgebouw

Tijdens de inspectie vastgesteld:

- 1 Asbestmateriaal**
- 0 Beperkingen
- 0 Uitsluitingen
- 0 Roerende goederen
- 0 Puin, steenslag, (water)bodem
- 2 Adviezen**
- 2 Geen asbest**

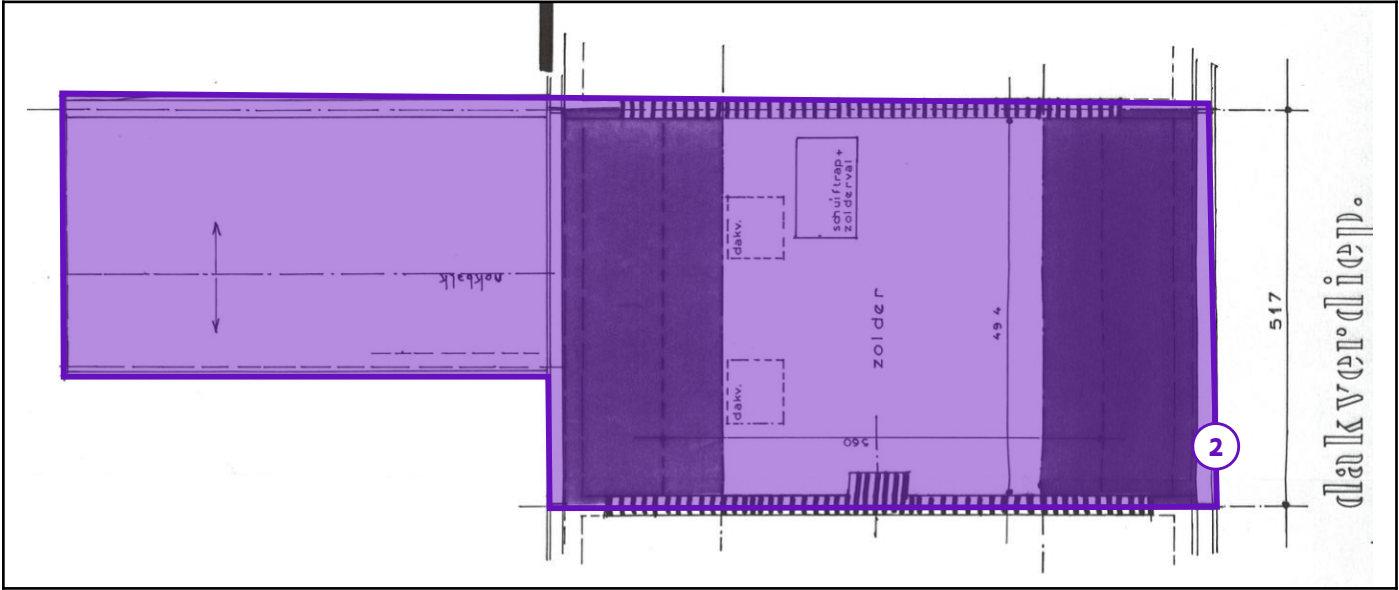
# Plan 1.3: Zolder/Dak

| Beschrijving | Type | Actie |
|---|---|---|
| 2. Woning - dakbedekking - schuin dak | Advies | - |

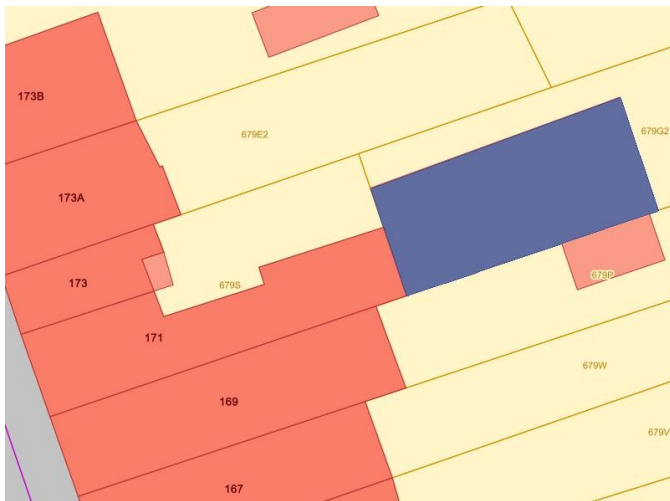
## Zone 2: Bijgebouw

Tijdens de inspectie vastgesteld:

- 0 Asbestmaterialen
- 0 Beperkingen
- 0 Uitsluitingen
- 0 Roerende goederen
- 0 Puin, steenslag, (water)bodem
- 1 Advies**
- 0 Geen asbest
