# Asbestinventarisatattest

Frans Messingstraat 51, 2100 Antwerpen

Attestnummer : 20260508-000266.000

Uitgegeven op : 08.05.2026

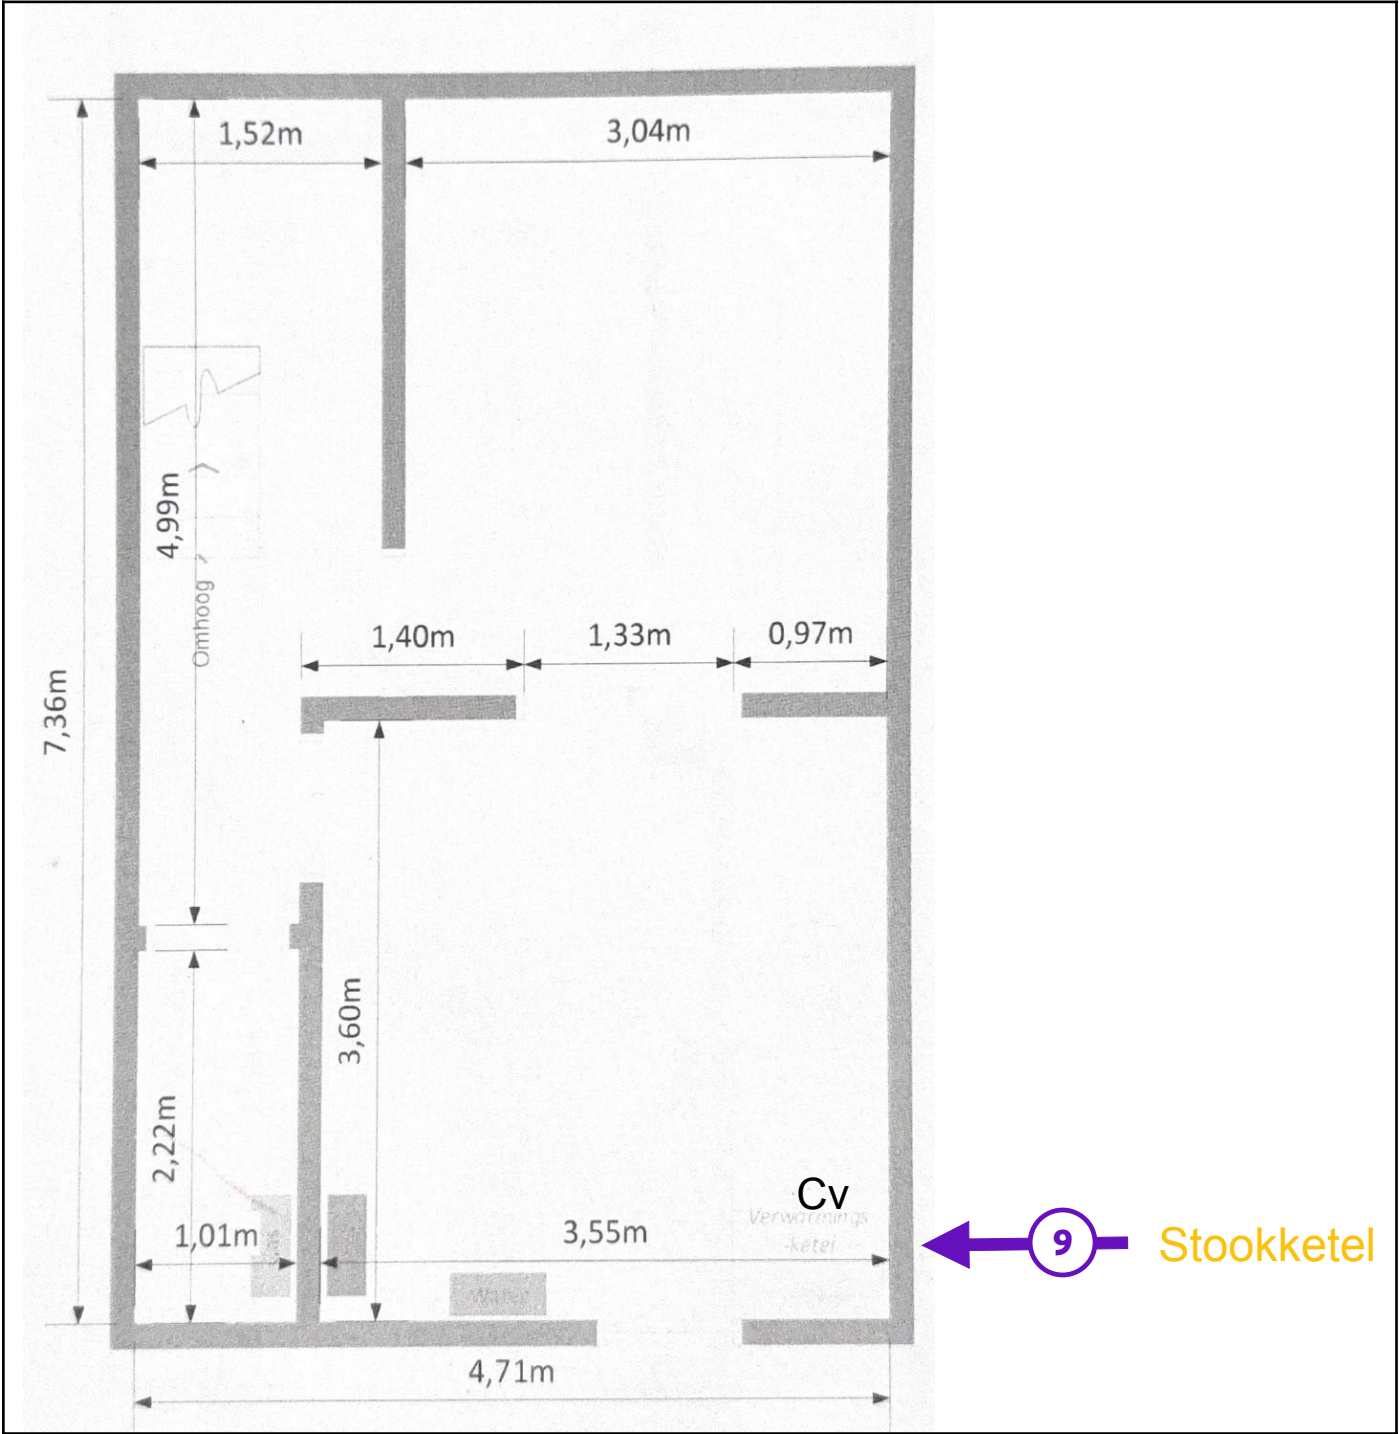
Plan 1.1: V-1 Materiaal aan stookketel

| Beschrijving | Type | Actie |
|---|---|---|
| 9. V-1 Materialen aan de stookketel | Overige ruimte of materiaal | - |

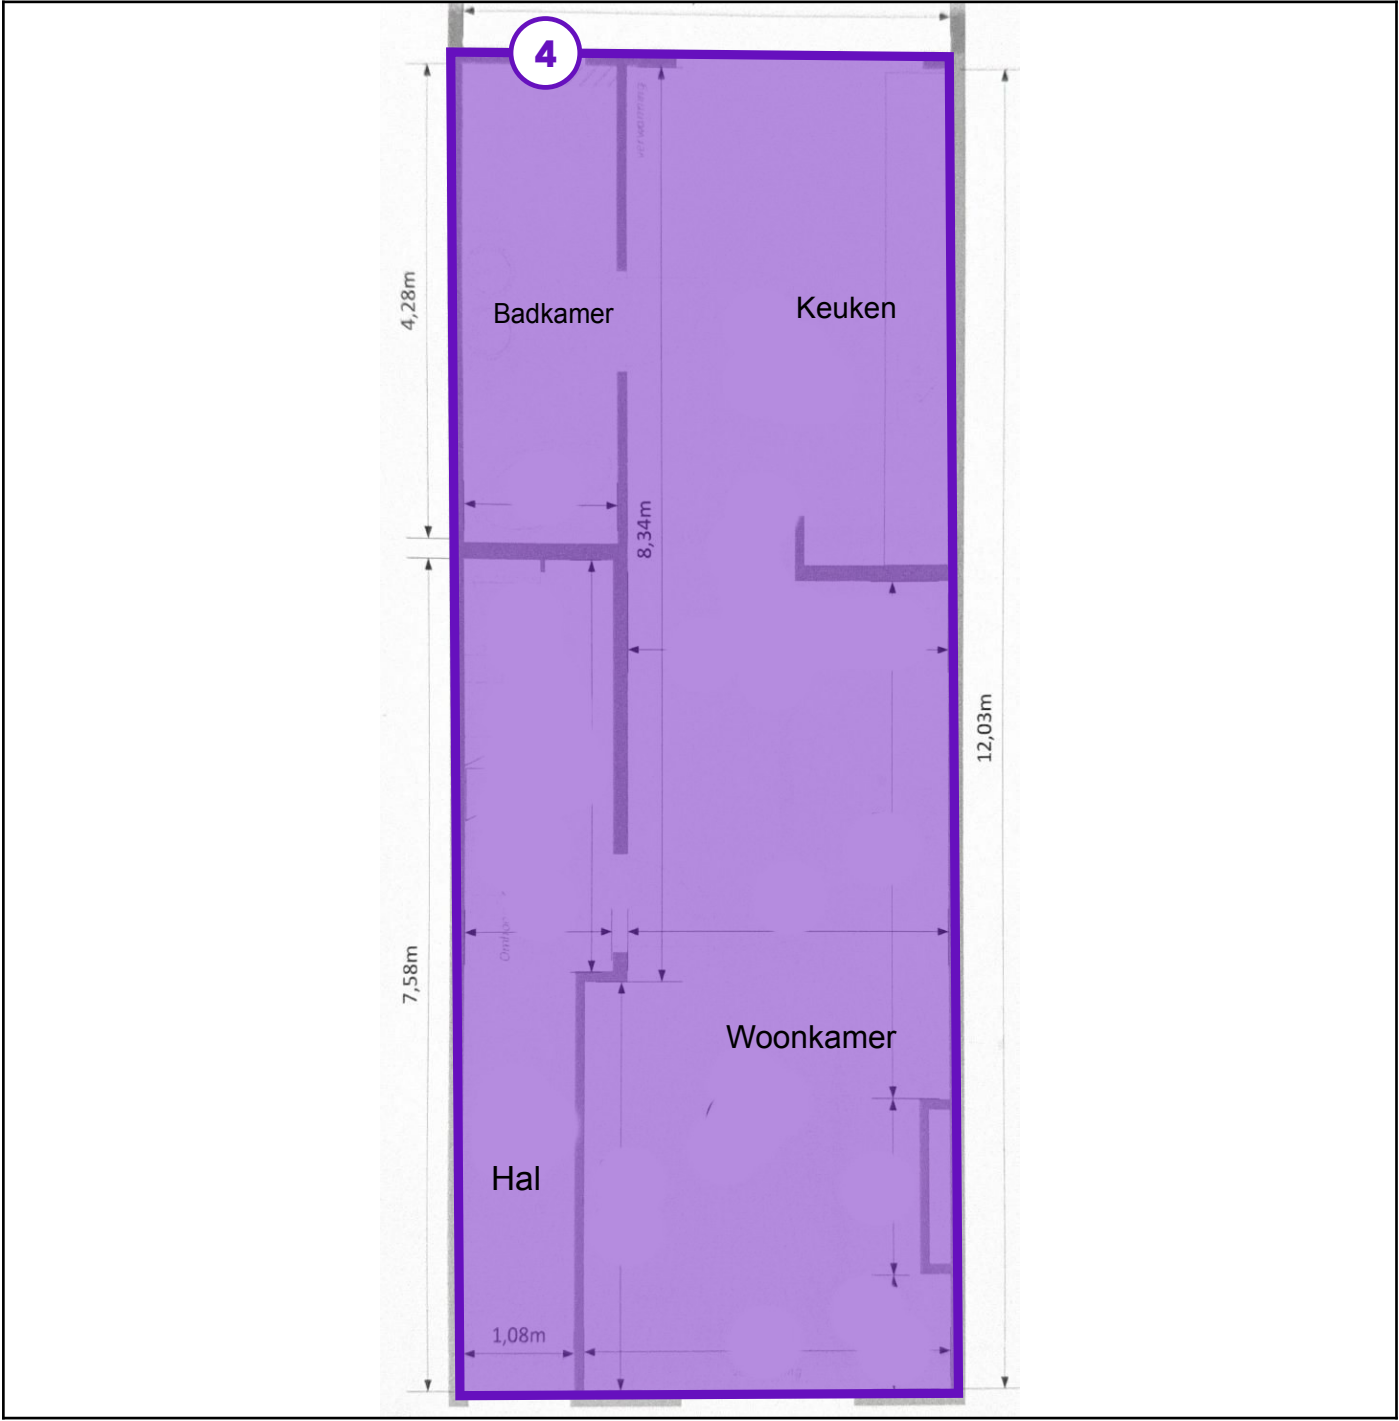
## Plan 1.6: V0 Vals plafond (mogelijk) onderliggend pleister

| Beschrijving | Type | Actie |
|---|---|---|
| 4. Vals plafond (mogelijk) onderliggend pleisterwerk | Advies | - |

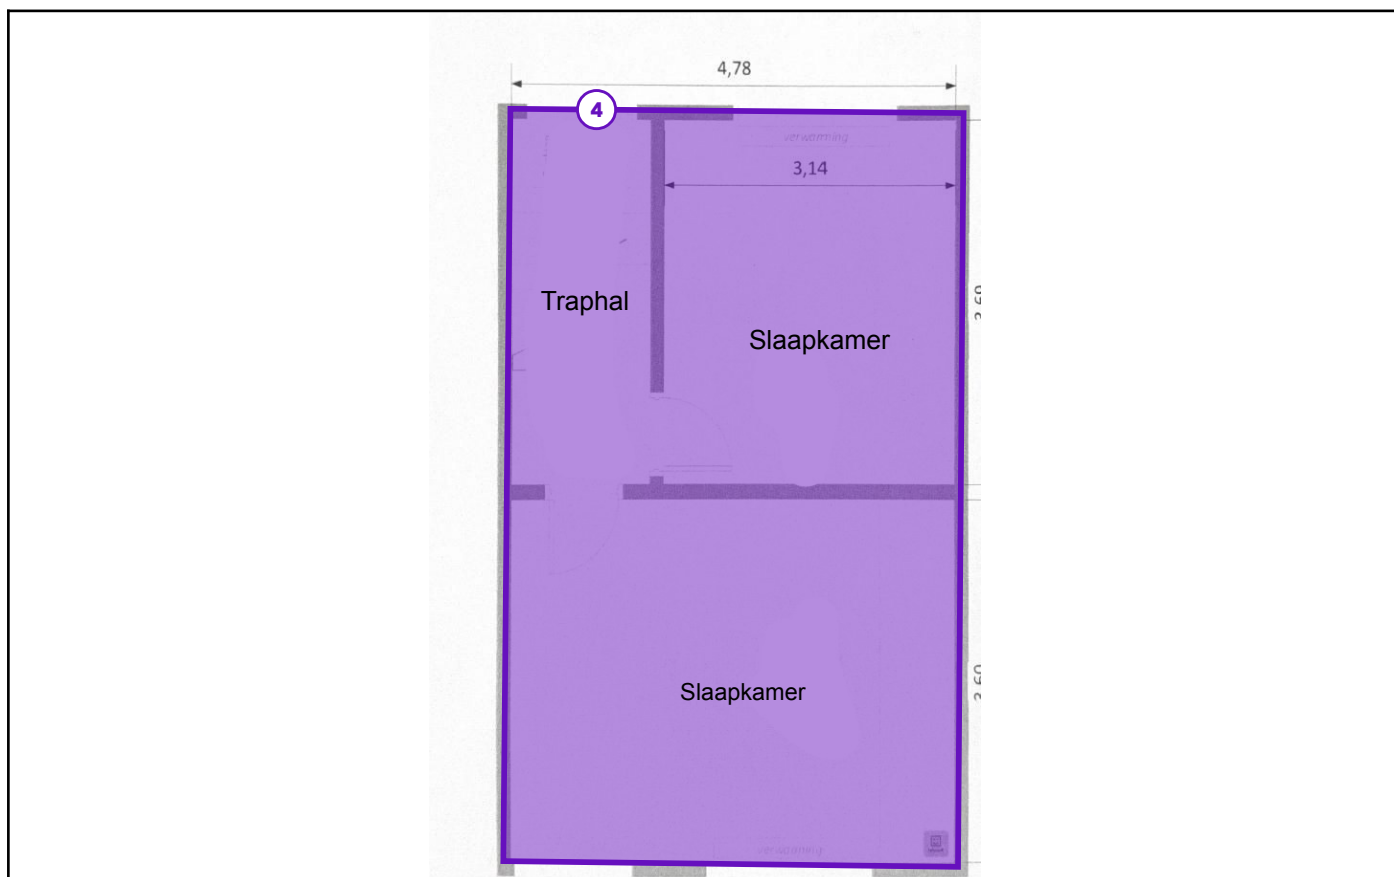
## Plan 1.7: V+1 vals plafond (mogelijk) onderliggend pleister

| Beschrijving | Type | Actie |
|---|---|---|
| 4. Vals plafond (mogelijk) onderliggend pleisterwerk | Advies | - |
