# Asbestinventarisatetest

Gloriantlaan 53/0701, 2050 Antwerpen

Attestnummer : **20260406-000051.000**

**Asbestveilig** (maar mogelijk niet asbestvrij)

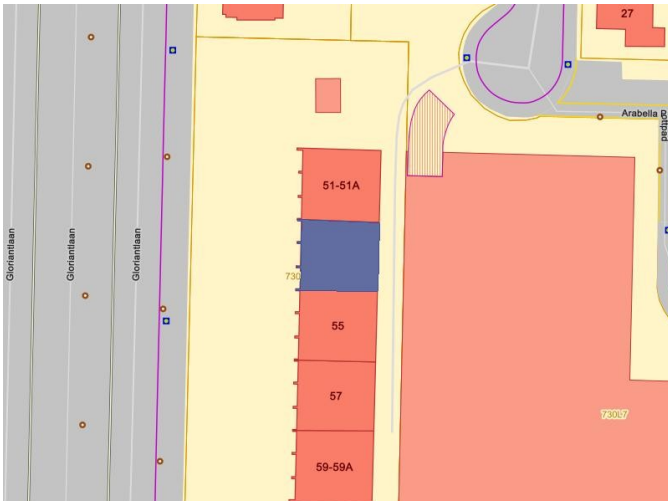
## Zone 1: Hoofdgebouw

Tijdens de inspectie vastgesteld:

- 0 Asbestmaterialen
- 0 Beperkingen
- 0 Uitsluitingen
- 0 Roerende goederen
- 0 Puin, steenslag, (water)bodem
- 4 Adviezen
- 2 Geen asbest
