# Asbestinventarisatetest

Frederik van Eedenplein 5/301, 2050 Antwerpen

Attestnummer : **20260522-000331.000**

# Zone 1: Hoofdgebouw

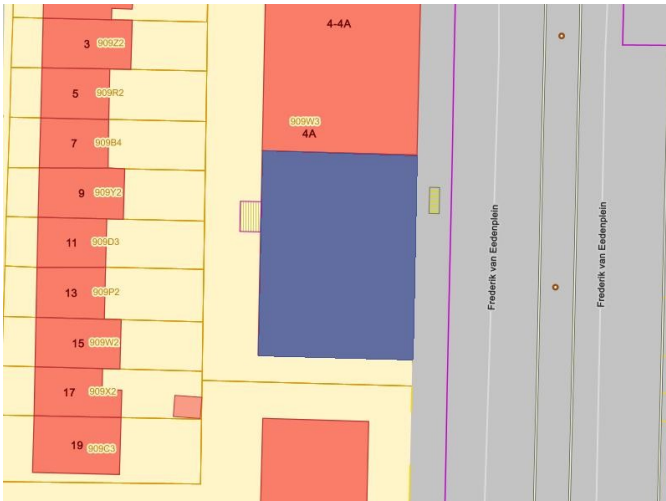
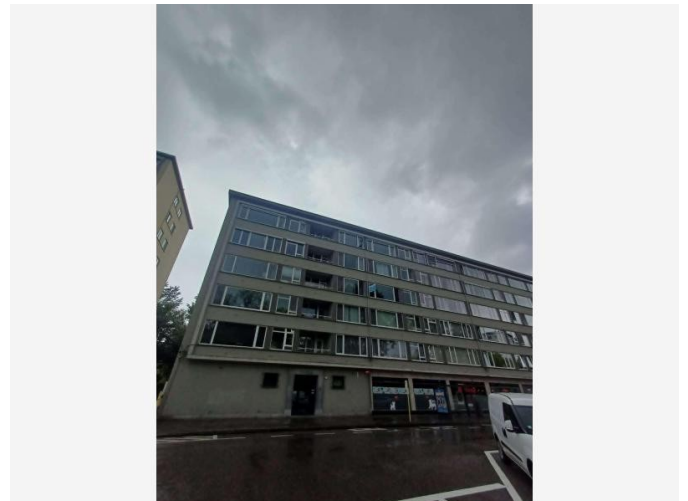
- 0 Asbestmaterialen
- 0 Beperkingen
- 0 Uitsluitingen
- 0 Roerende goederen
- 0 Puin, steenslag, (water)bodem
- 2 Adviezen
- 2 Geen asbest
