# Asbestinventarisatetest

Nieuwdreef 123/903, 2170 Antwerpen

Attestnummer : 20260120-000357.001

Uitgegeven op : 20.01.2026

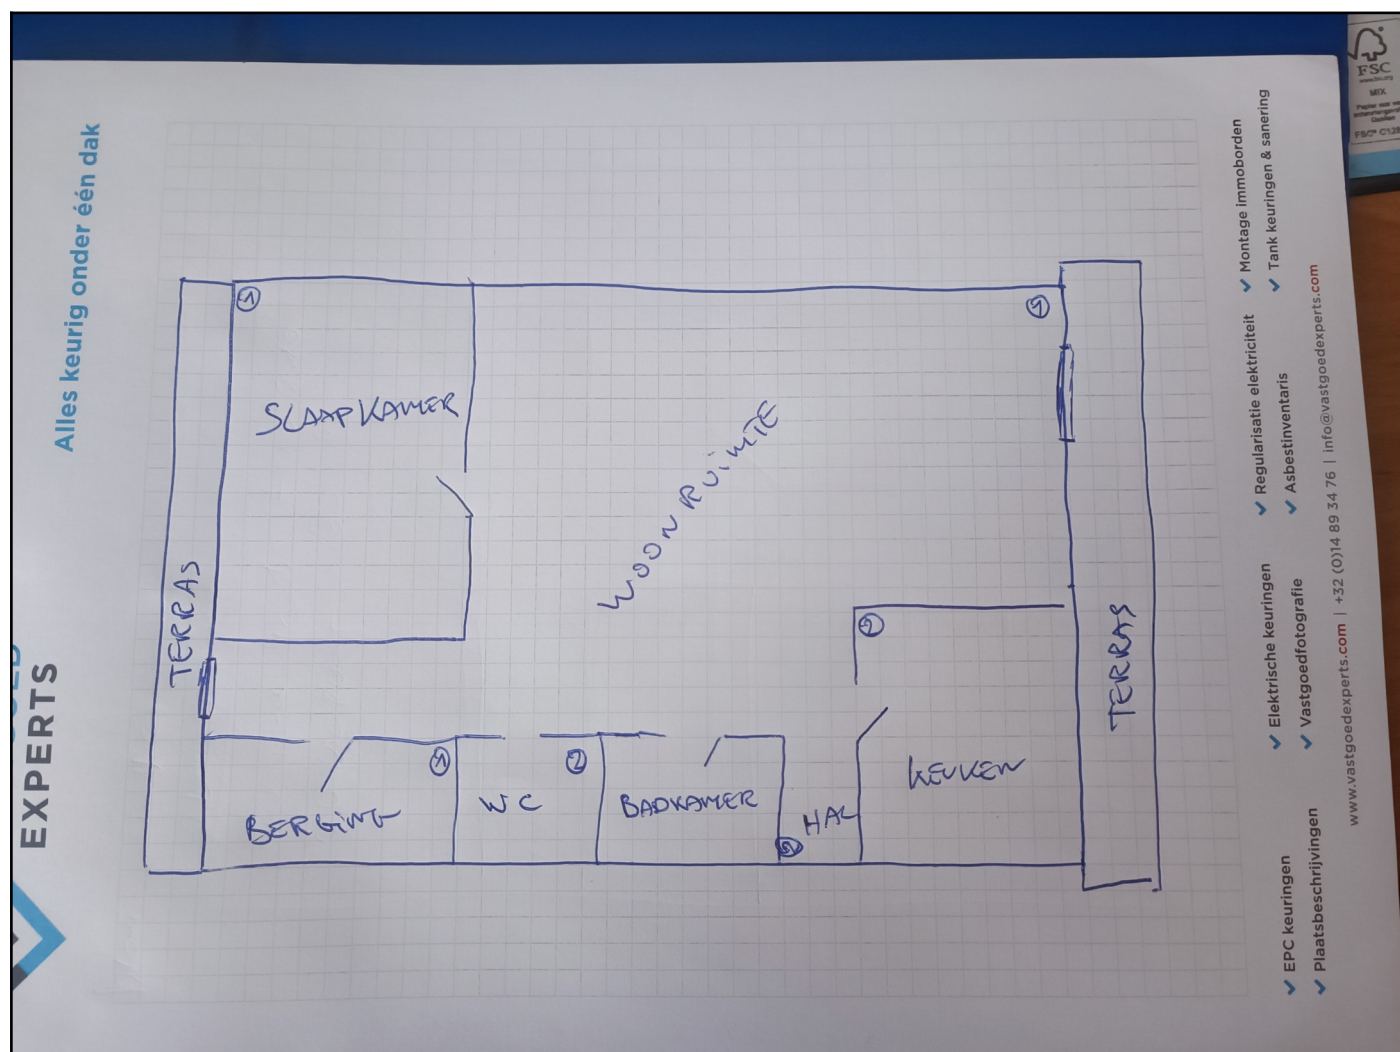
| Beschrijving | Type | Actie |
|---|---|---|
| 3. pleisterwerk plafond | Geen asbest | - |
| 3.1 Code: plafond | Mengmonster | - |
