Asbestinventarisatetest

Caputsteenstraat 114, 2800 Mechelen

Attestnummer : 20241203-000246.001

Uitgegeven op : 08.12.2024

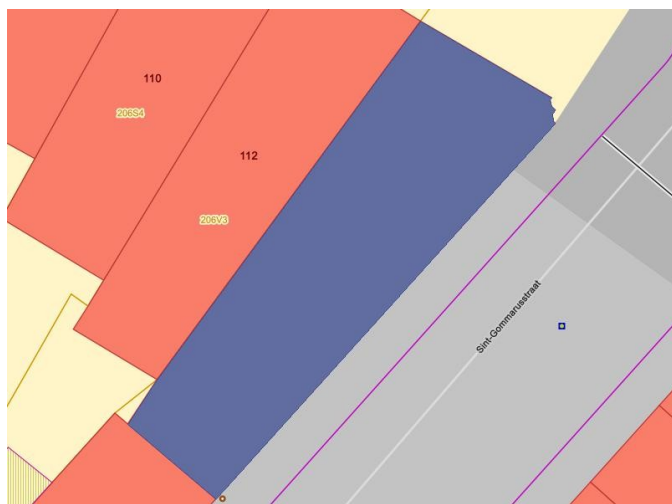
Zone 1: Hoofdgebouw

- 0 Asbestmaterialen
- 0 Beperkingen
- 0 Uitsluitingen
- 0 Roerende goederen
- 0 Puin, steenslag, (water)bodem
- 2 Adviezen**
- 1 Geen asbest**

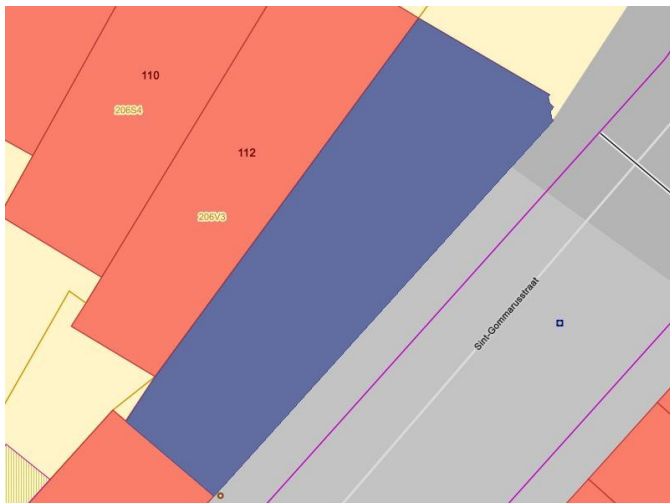
Zone 2: Overig gebied

- 0 Asbestmaterialen
- 0 Beperkingen
- 0 Roerende goederen
- 0 Puin, steenslag, (water)bodem
- 0 Adviezen
- 0 Geen asbest
