# Asbestinventarisatetest

Langenbergstraat 3, 2880 Bornem

Attestnummer : 20260430-000085.000

Uitgegeven op : 30.04.2026

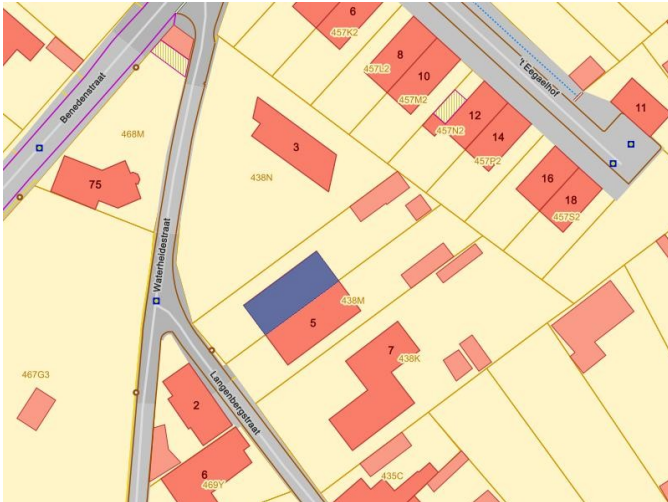
## Zone 1: Hoofdgebouw

- 0 Asbestmaterialen
- 0 Beperkingen
- 0 Uitsluitingen
- 0 Roerende goederen
- 0 Puin, steenslag, (water)bodem
- 0 Adviezen
- 1 Geen asbest**

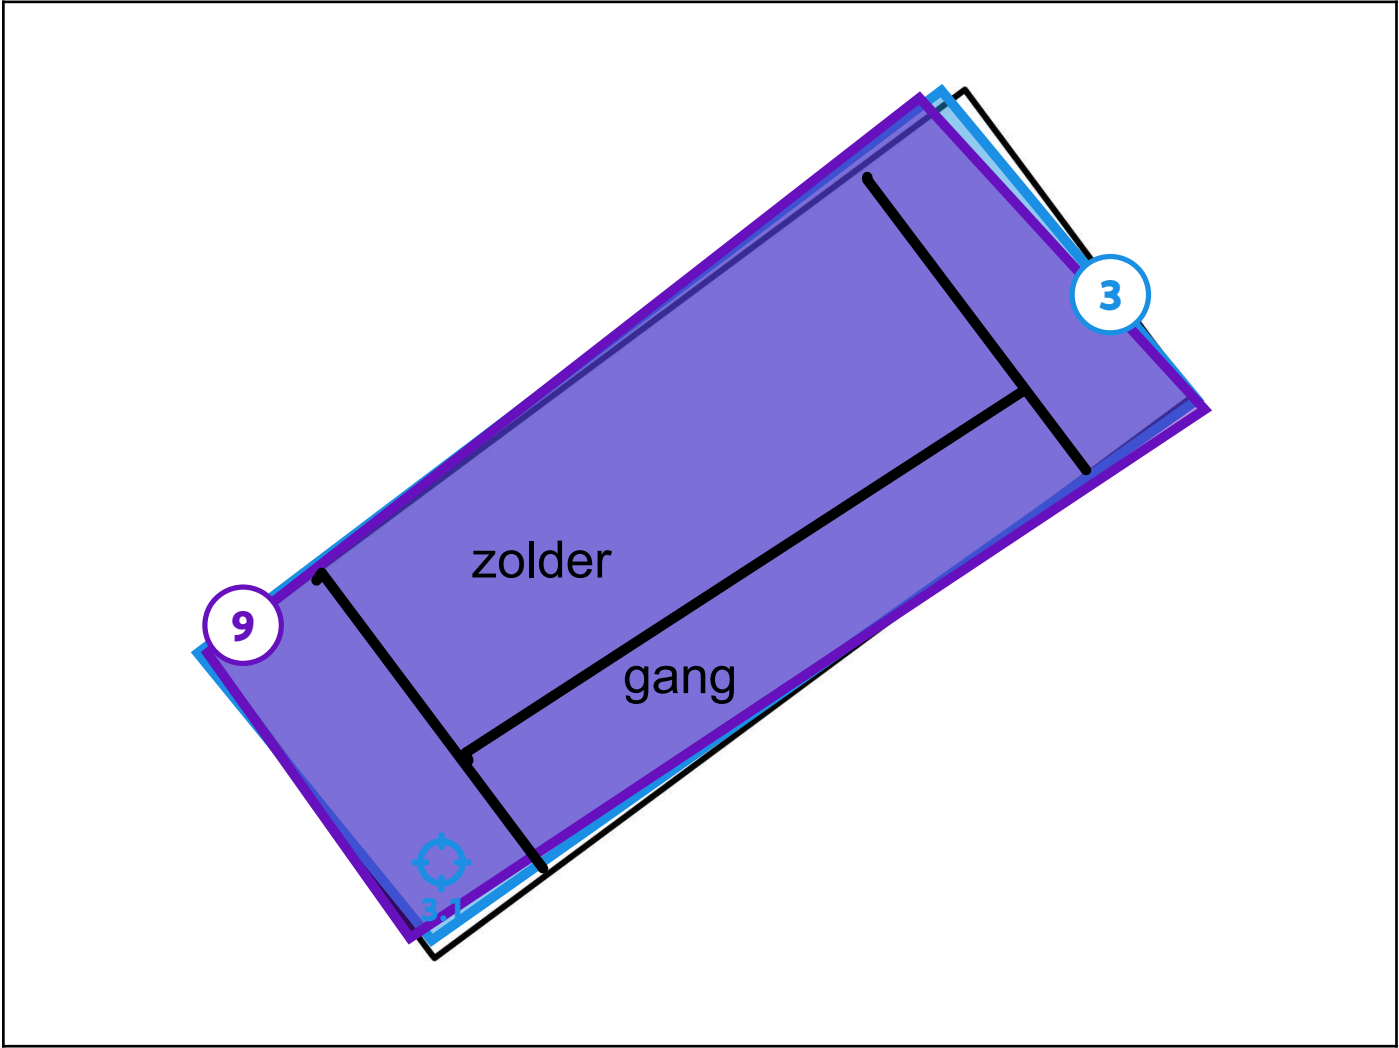
# Plan 1.3: Hoofdgebouw plan

| Beschrijving | Type | Actie |
|---|---|---|
| 9. Geen asbestverdacht onderdak aangetroffen | Overige ruimte of materiaal | - |

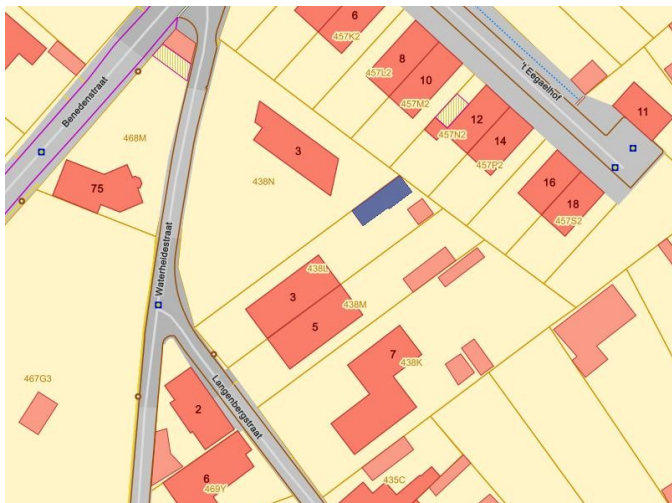
## Zone 2: Bijgebouw

- 0 Asbestmaterialen
- 0 Beperkingen
- 0 Uitsluitingen
- 0 Roerende goederen
- 0 Puin, steenslag, (water)bodem
- 1 Advies**
- 0 Geen asbest

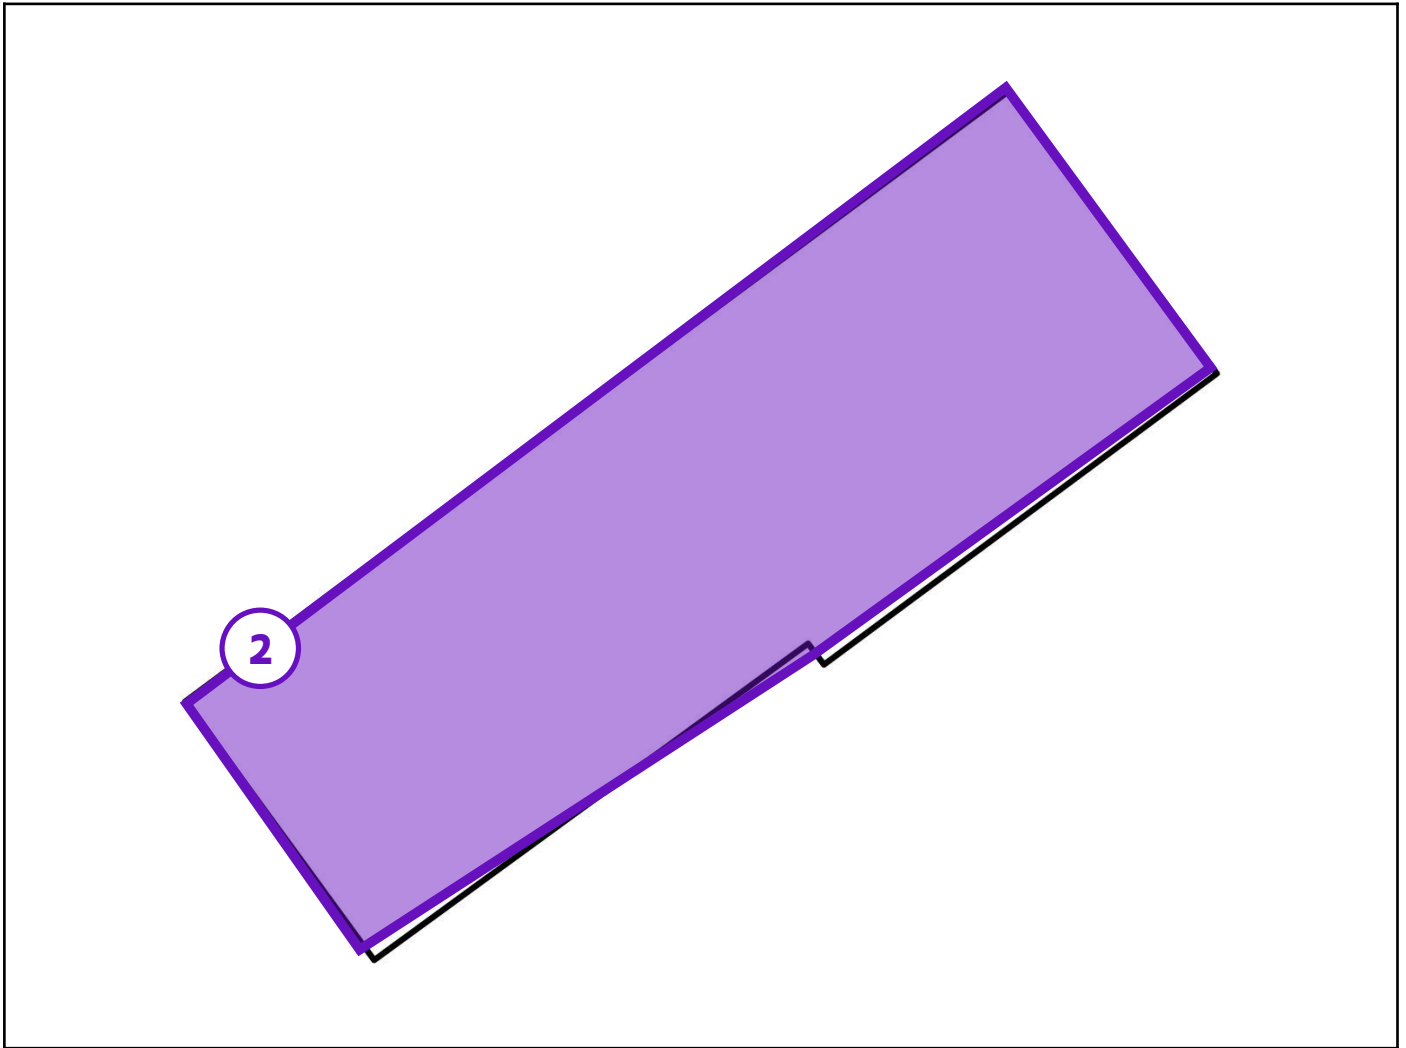
## Plan 2.1: Bijgebouw plan

| Beschrijving | Type | Actie |
|---|---|---|
| 2. Garage | Advies | - |

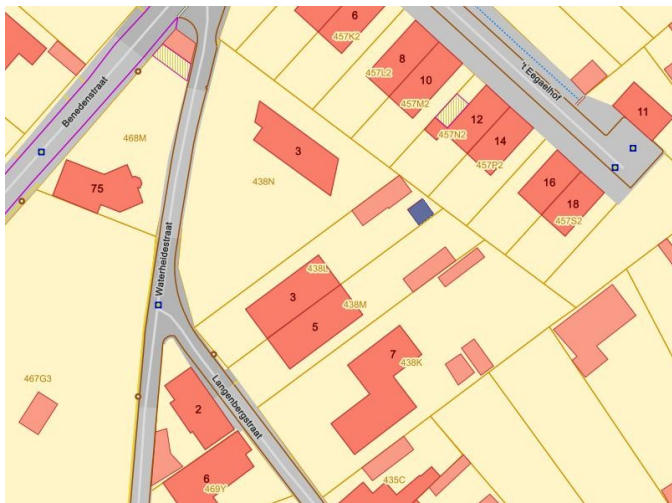
## Zone 3: Bijgebouw

- 0 Asbestmaterialen
- 0 Beperkingen
- 0 Uitsluitingen
- 0 Roerende goederen
- 0 Puin, steenslag, (water)bodem
- 1 Advies
- 0 Geen asbest
