# Asbestinventarisatetest

Langstraat 76, 2260 Westerlo

Attestnummer : **20241128-000333.000**

Uitgegeven op : **28.11.2024**

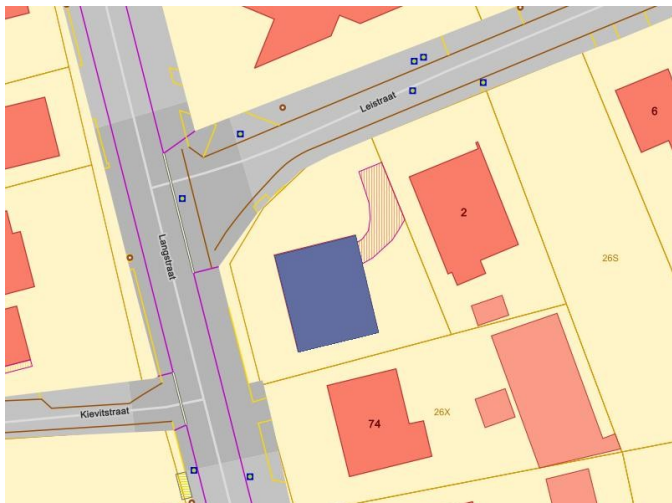
# Zone 1: Hoofdgebouw

Tijdens de inspectie vastgesteld:

- 0 Asbestmaterialen
- 0 Beperkingen
- 0 Uitsluitingen
- 0 Roerende goederen
- 0 Puin, steenslag, (water)bodem
- 0 Adviezen
- 2 Geen asbest**

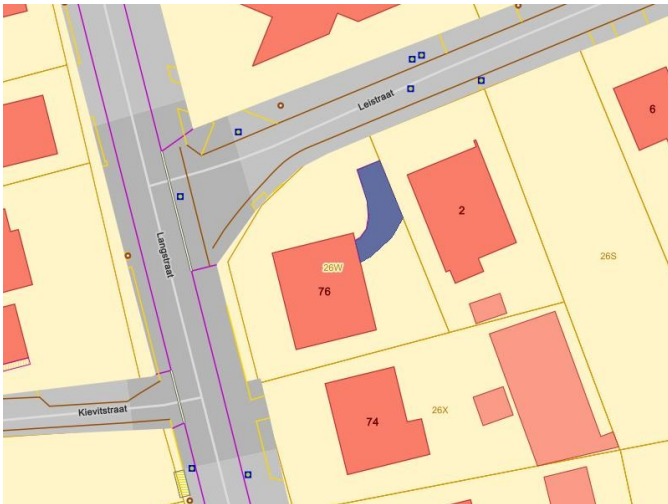
## Zone 2: Ingezonken garagetoegang

Tijdens de inspectie vastgesteld:

- 0 Asbestmaterialen
- 0 Beperkingen
- 0 Uitsluitingen
- 0 Roerende goederen
- 0 Puin, steenslag, (water)bodem
- 0 Adviezen
- 0 Geen asbest
