Asbestinventarisatetest

Valentina Le Delierstraat 47, 2650 Edegem

Attestnummer : 20260410-000016.000

Niet-asbestveilig

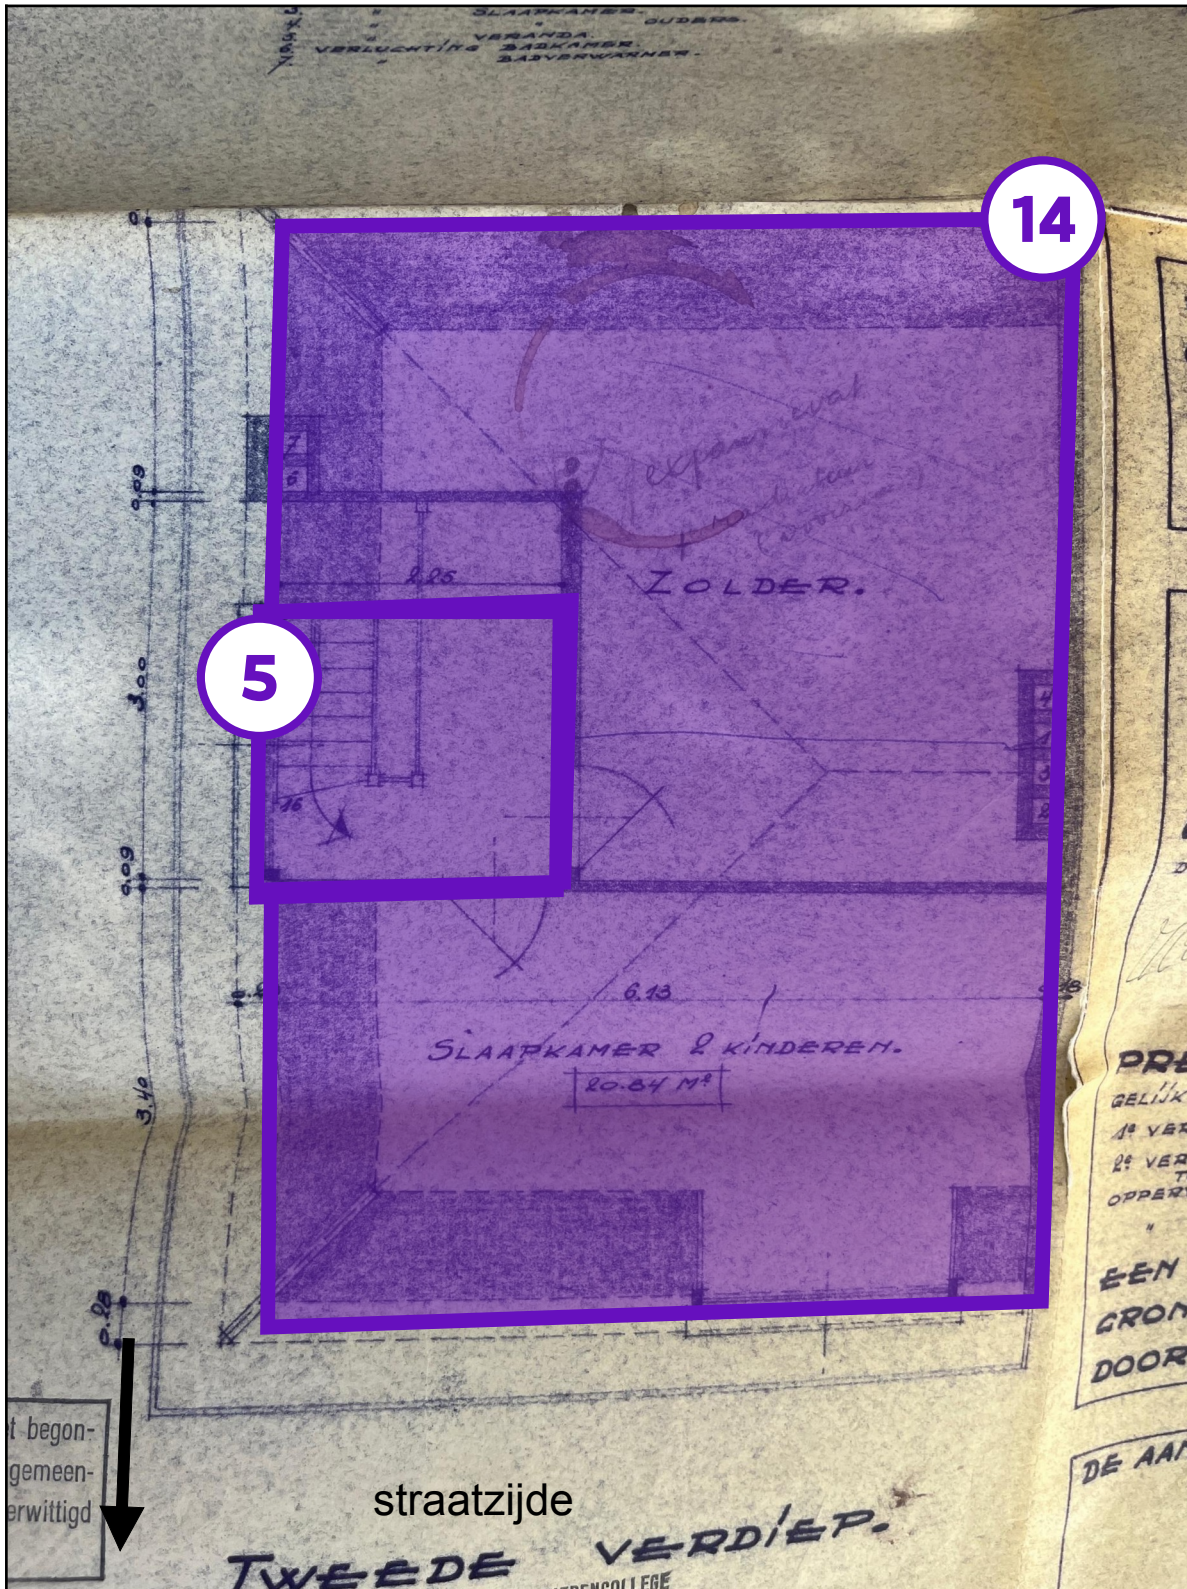
Plan 1.1: Dakbedekking

5. Dakbedekking kapel (>3,50m)	Beperking	-
14. Dakbedekking - niet verdacht	Overige ruimte of materiaal	-

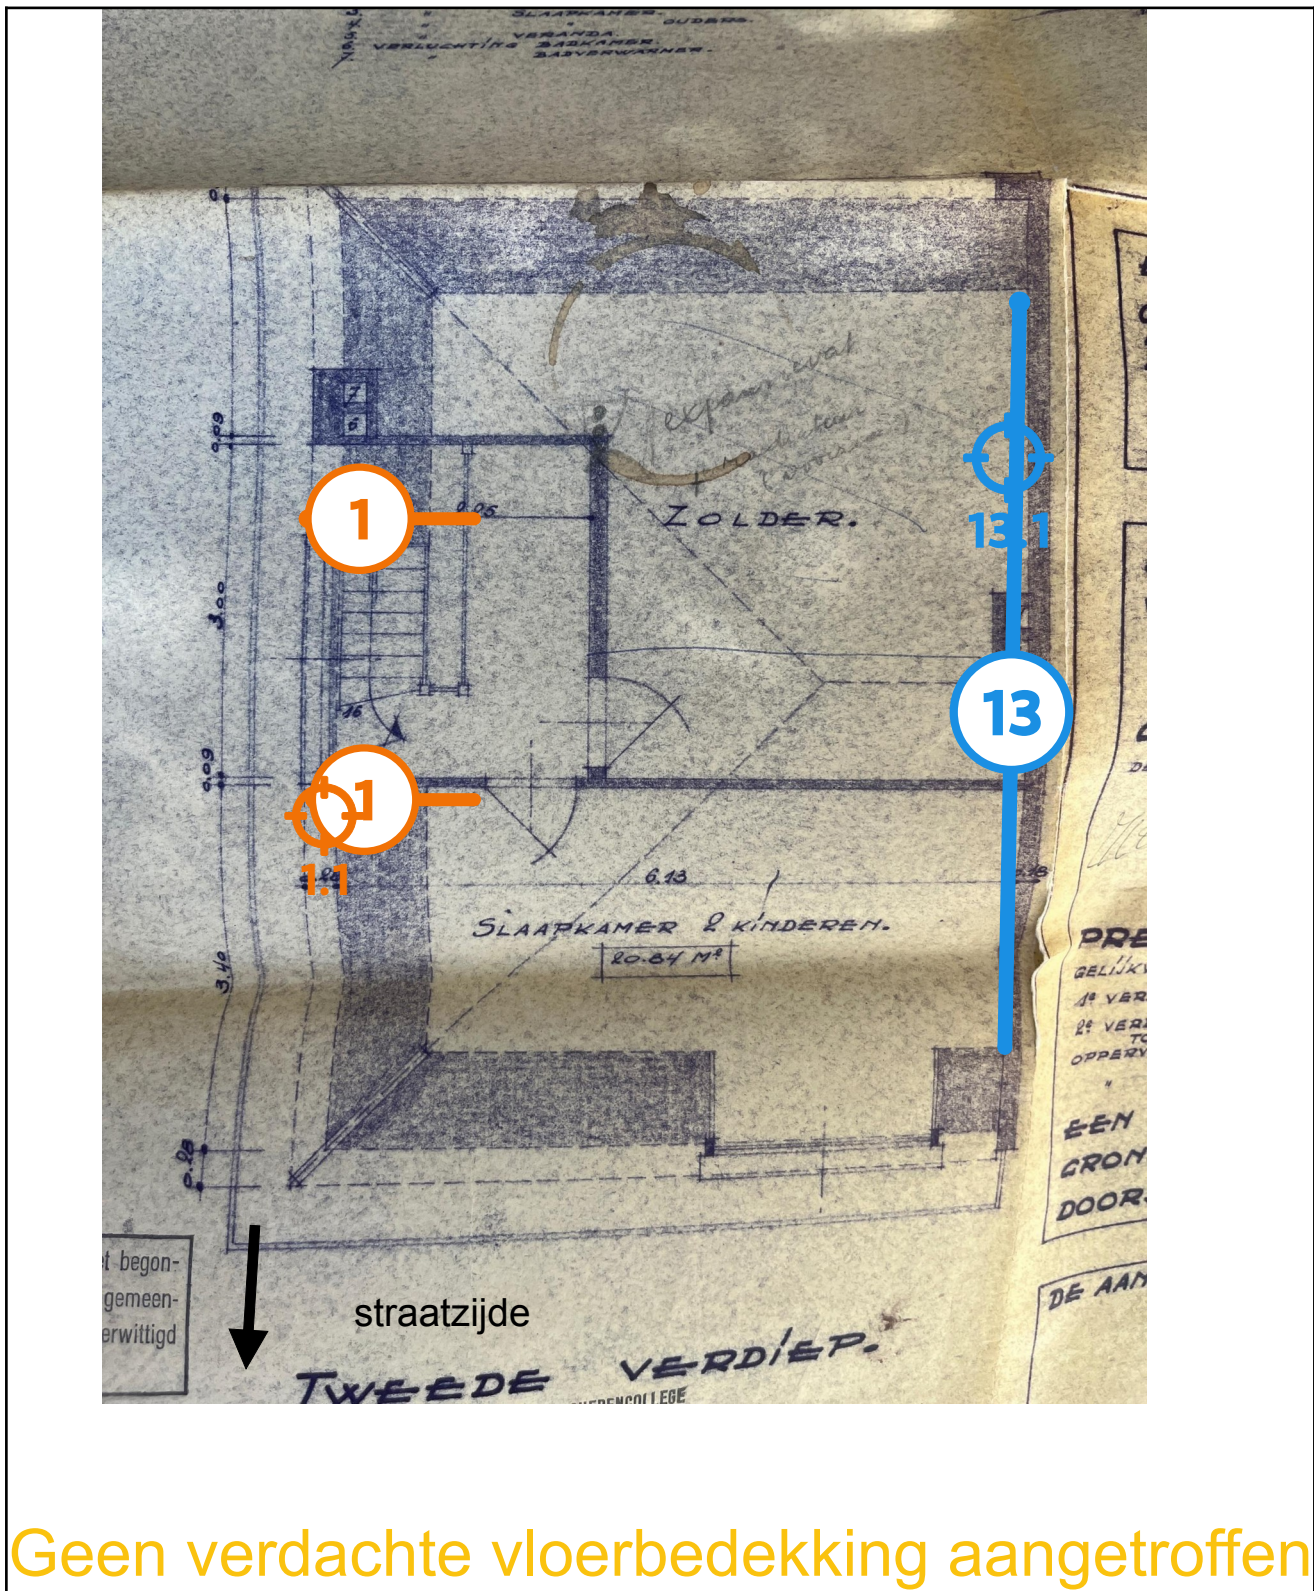
Plan 1.4: Zolder

1. Gevelleien kapel	Asbestmateriaal	Verwijderen
1.1 Code: M07	Puntmonster	-
6. Vloerbekleding - Niet verdacht	Advies	-
13. Pleisterwerk wanden	Geen asbest	-
13.1 Code: M01	Mengmonster	-

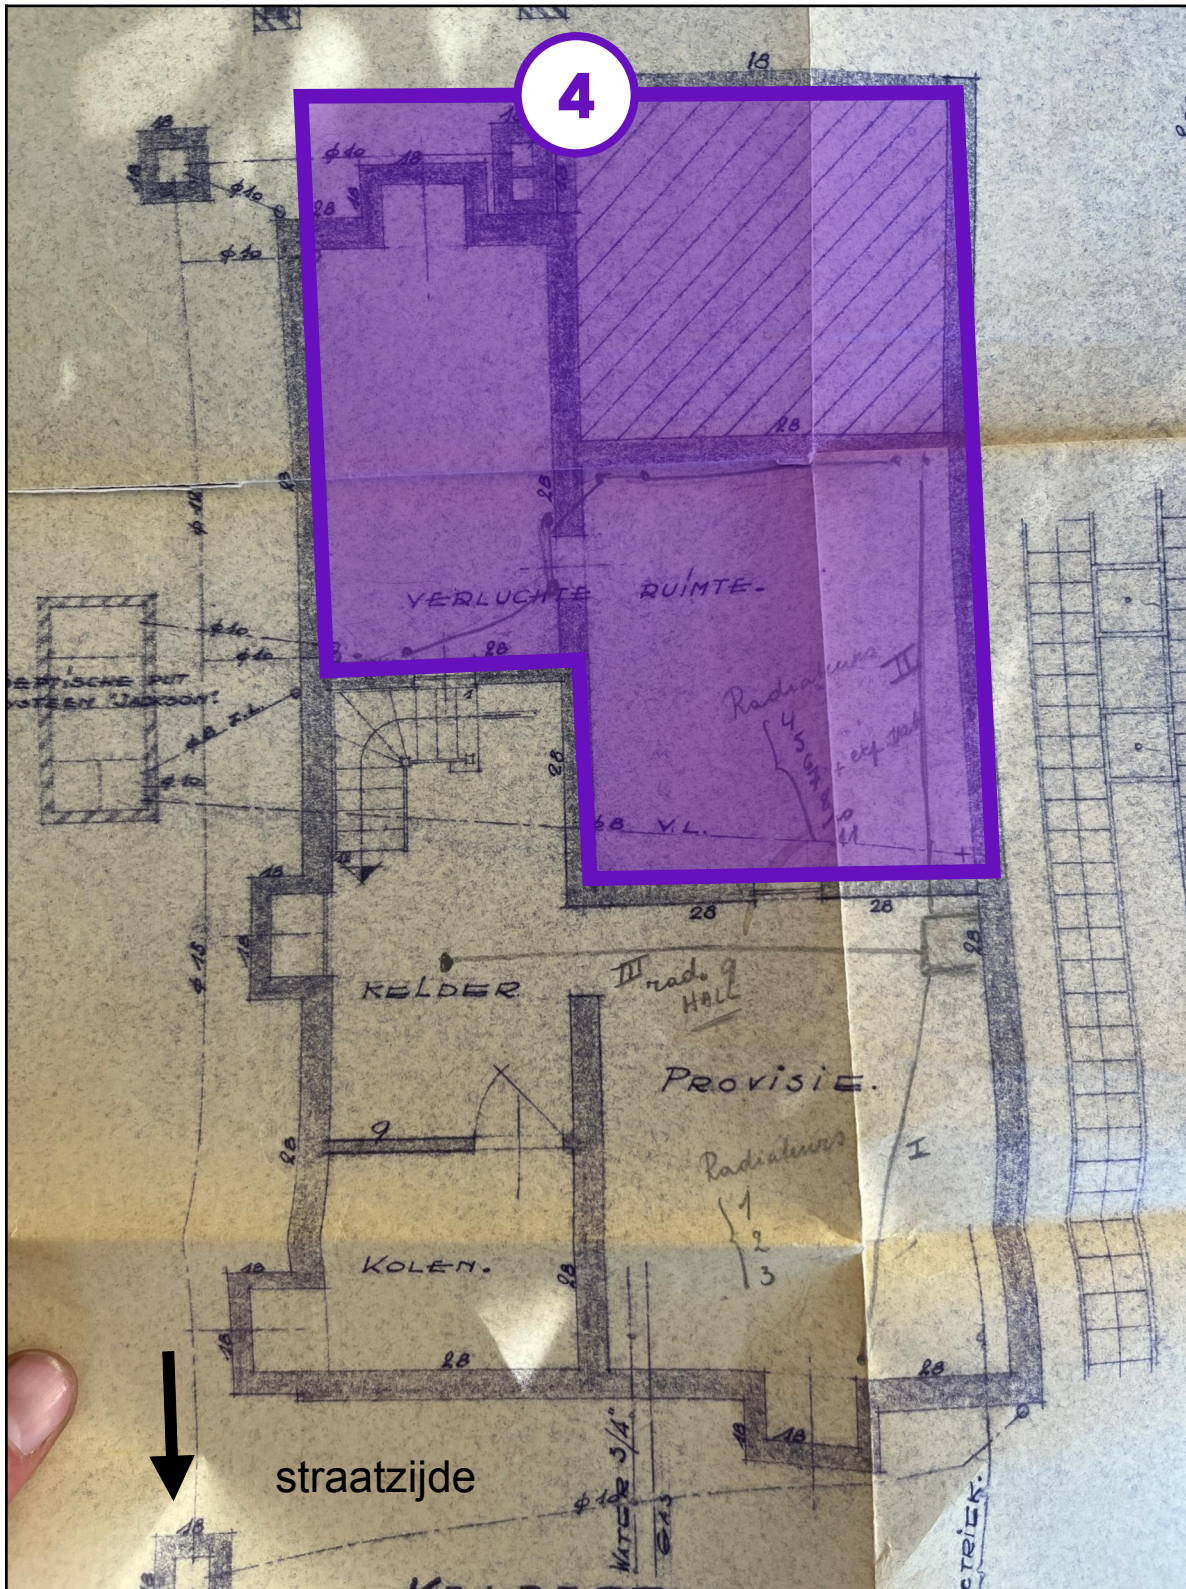
Plan 1.9: Kelder

4. Kruipkelder	Beperking	-
----------------	-----------	---

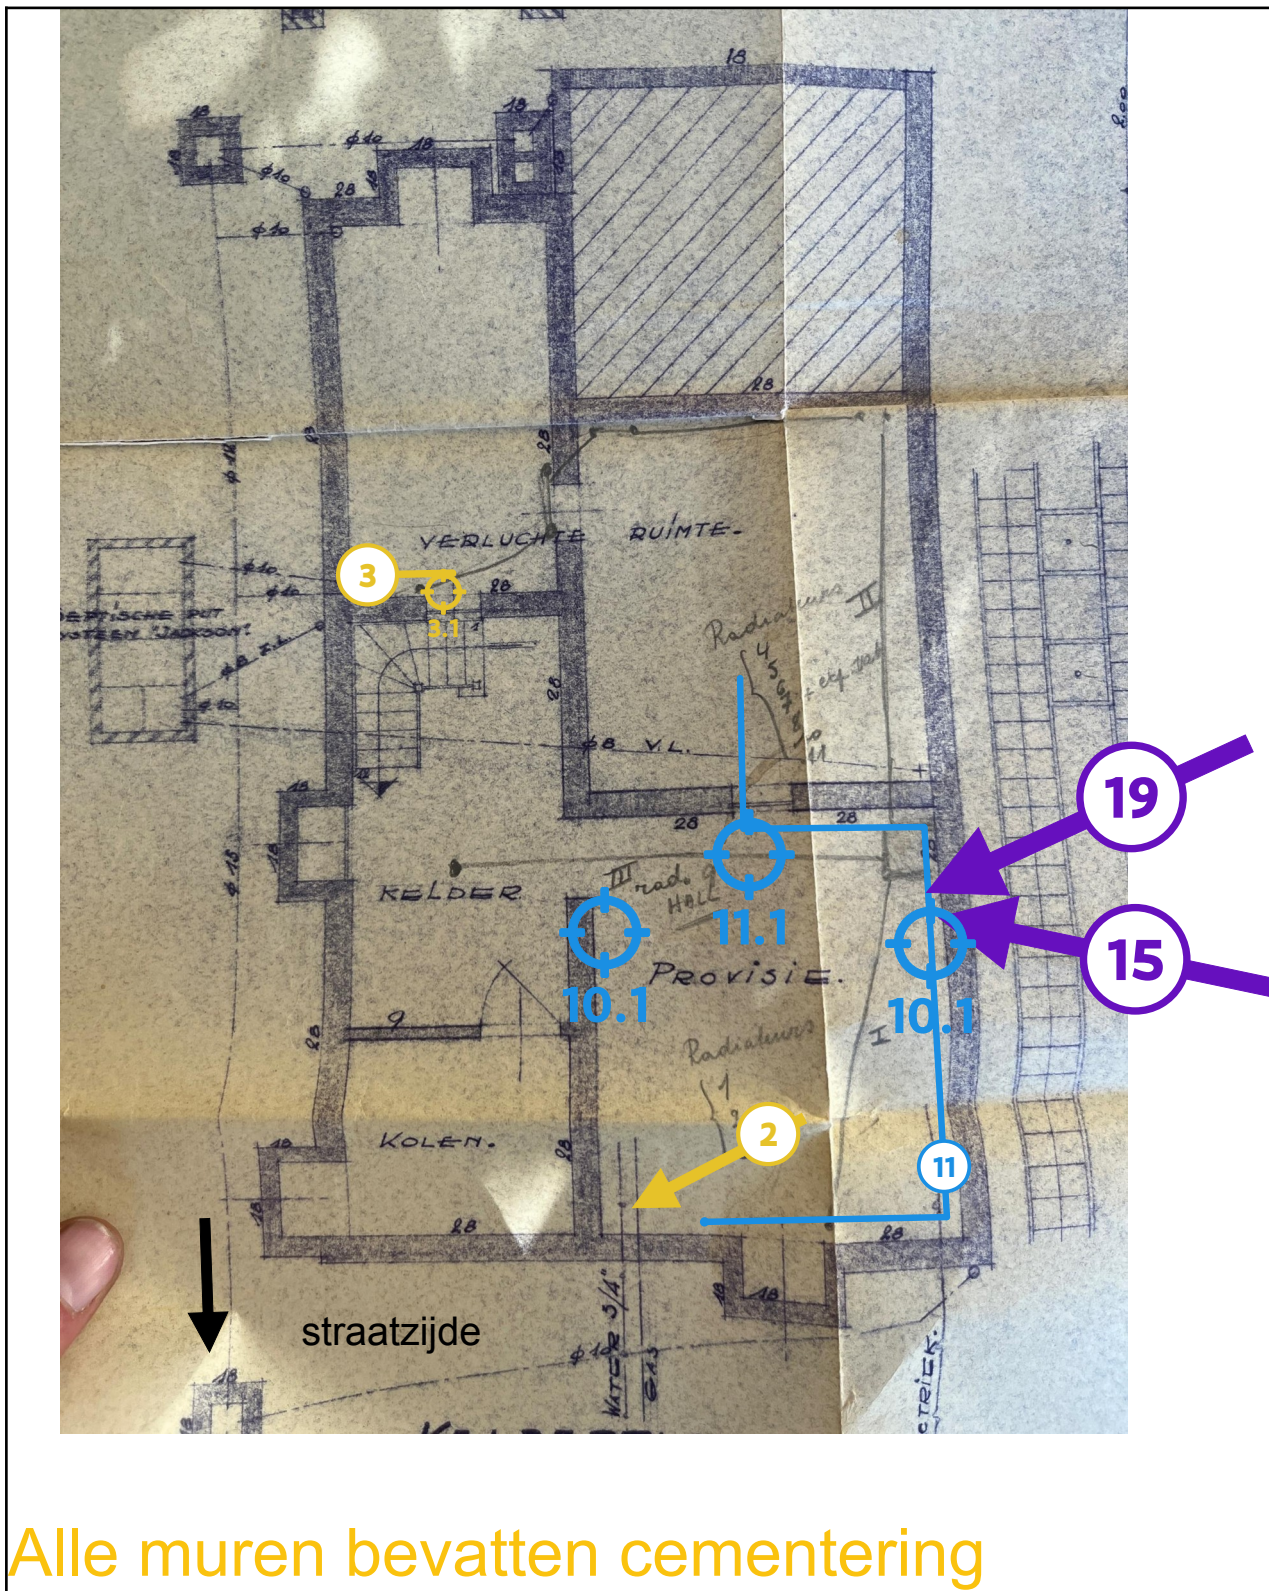
Plan 1.10: Kelder

2. Bakeliet meter- en zekering kast	Asbestmateriaal	Zorgvuldig beheren
3. Asbestcementbuis(technisch)	Asbestmateriaal	Zorgvuldig beheren
3.1 Code: M05	Puntmonster	-
10. Cementering muur kelder	Geen asbest	-
10.1 Code: M04	Mengmonster	-
11. Leidingisolatie - Bitumen	Geen asbest	-
11.1 Code: M06	Puntmonster	-
15. Materialen aan de stookketel(dichtingen, isol mat,...) niet verdacht	Overige ruimte of materiaal	-
19. Rookgaskanalen - niet verdacht	Overige ruimte of materiaal	-

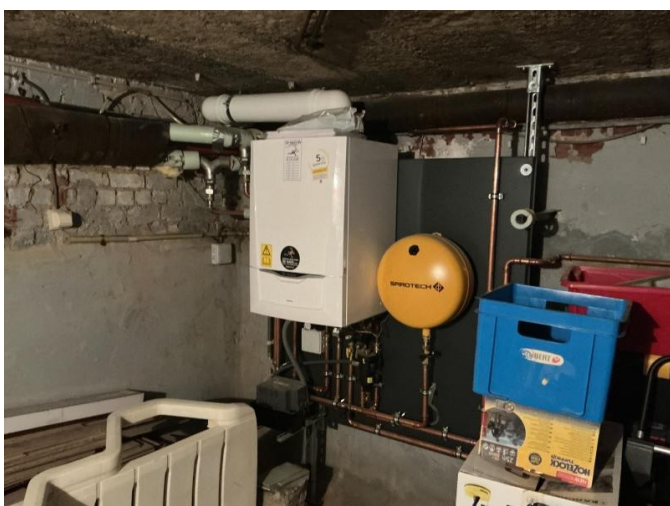
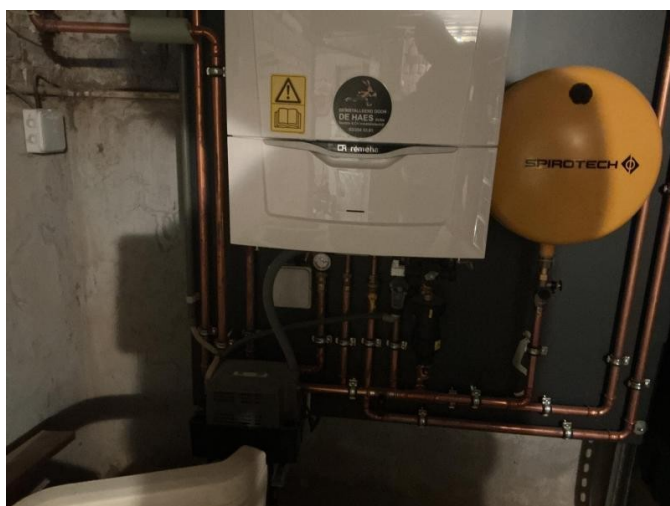
Beschrijving	Notitie	Terug te vinden op plannen
Fiche 14: Dakbedekking - niet verdacht		Plan 1.1: Dakbedekking
Fiche 15: Materialen aan de stookketel(dichtingen, isol mat,...) niet verdacht	De materialen aan de stookketel (dichtingen, isolerend materiaal,...) zijn niet asbest verdacht.	Plan 1.10: Kelder
Fiche 16: Plafondafwerking in gipskarton/hout/pvc	Het plafond bestaat uit niet-asbestverdachte gipskartonplaten/hout-/pvc platen . Zonder destructie is het niet mogelijk om na te gaan of er asbestverdachte materialen aanwezig zijn achter de gipskartonplaten/hout-/pvc platen.	Plan 1.3: Zolder
Fiche 17: Leidingisolatie - niet verdacht	De aanwezige leidingisolatie is niet asbest verdacht.	-
Fiche 18: Afdichtingsmateriaal (mastiek,kit,...) aan schrijnwerk - Niet verdacht	Het aanwezig afkittingsmateriaal is niet asbest-verdacht.	Plan 1.5: Verdieping +1 Plan 1.7: Gelijkvloers
Fiche 19: Rookgaskanalen - niet verdacht	De materialen van rookgaskanalen zijn niet asbest verdacht.	Plan 1.10: Kelder
